PROTOKOLLNUMMER: 47889314

Gutachten

Betreff	Minderwertgutachten
Auftrag durch	Autohaus Marnet GmbH & Co. KG Sodener Straße 3 61462 Königstein im Taunus
Anlieferungsdatum	01.10.2026
Besichtigungsdatum / Ort	01.10.2026 / Autohaus Marnet Audi / Königstein Sodener Straße 3 61462 Königstein im Taunus
Fahrzeughalter	Ulrich Gasse Limburger Straße 8 B 61462 Königstein
Amtliches Kennzeichen	HG-KC 19
Vehicle identification number	WAUZZZ4M1HD036442

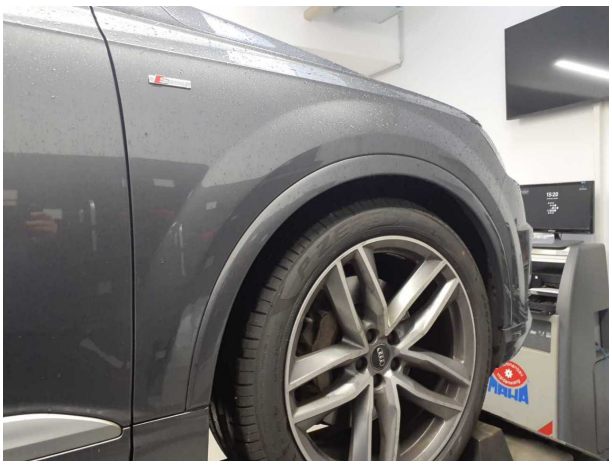
Beschädigung 2: Kotflügel rechts: Kotflügel rechts (polieren) - Kratzer

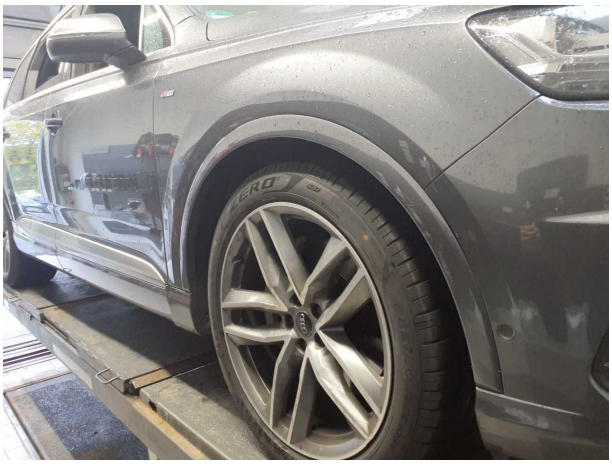
Beschädigung 4: Kotflügel rechts: Radhausverbreiterung - verkratzt / verschürft

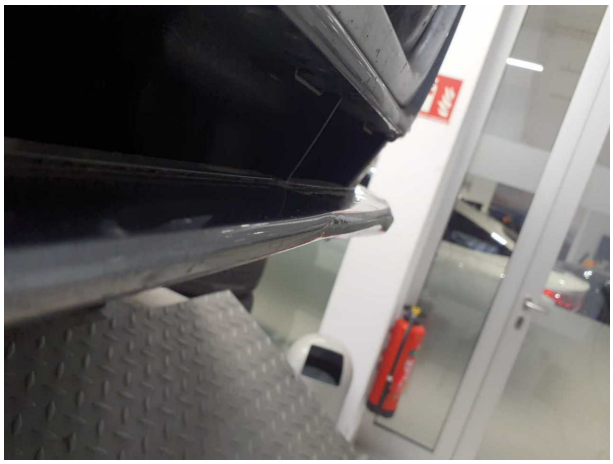
Beschädigung 15: Stossfänger vorn: Stossfänger vorn - beschädigt
