DEKRA-Nr: 0357 / 057929 / 2026 / B085568003012 vom 23.09.2026

Vermarktungsbericht

Auftraggeber	ALD AutoLeasing D GmbH Flotte, Nedderfeld 95, 22529 Hamburg
Besichtigung	23.09.2026

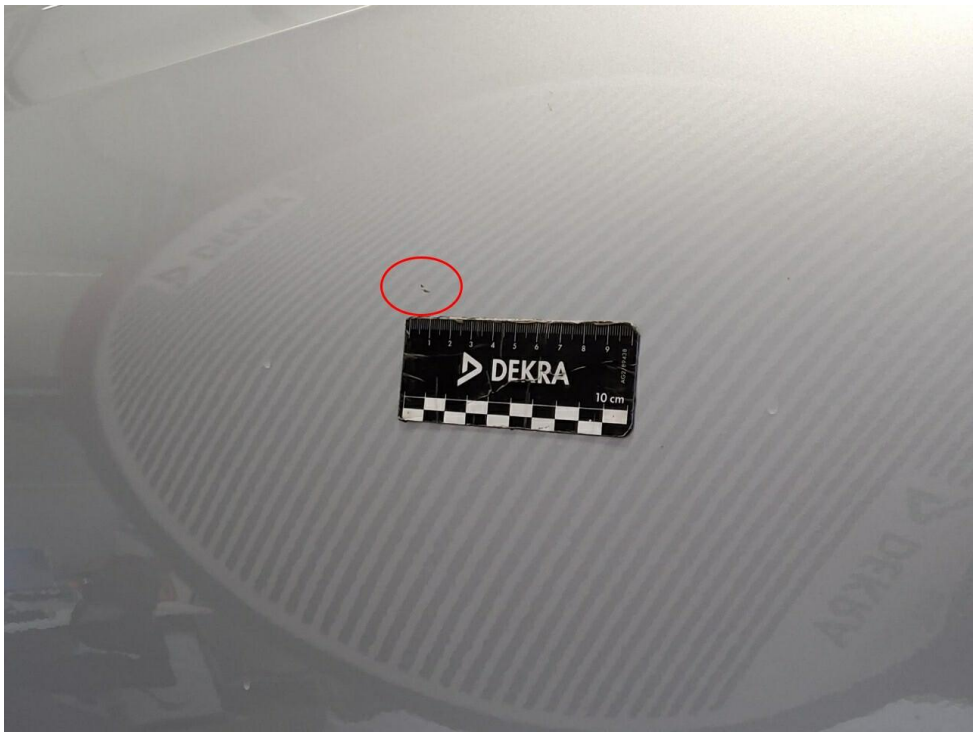
Bild 8 : Tür hinten links, eingedellt, zerkratzt , Gebrauchsspur

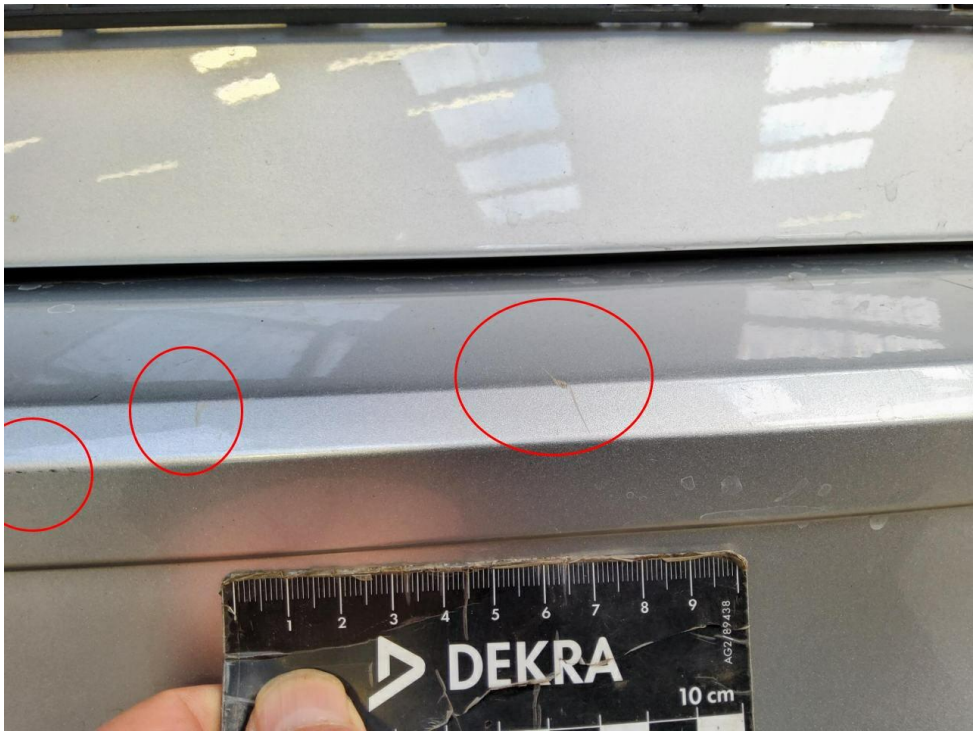
1. Wartung fällig, kein Nachweis,
2. Innenraum mittlere Verschmutzung, reinigen (Bild 25, 26, 27, 28)
3. Radzierblende hinten rechts verschrammt, erneuern (Bild 30, 31)
4. Radzierblende vorne rechts verschrammt, erneuern (Bild 32)
5. Heckklappe, eingedellt, Umweltschaden , instandsetzen und lackieren mit Lackaufbau (Bild 15, 16)
6. Kotflügel vorne rechts, eingedellt, smart repair (Bild 14)
7. Stoßfänger hinten Lackierung, verschrammt, lackieren (Bild 10, 11, 12)
8. Lackvorbereitung

Bild 11 : Stoßfänger hinten Lackierung, verschrammt, lackieren

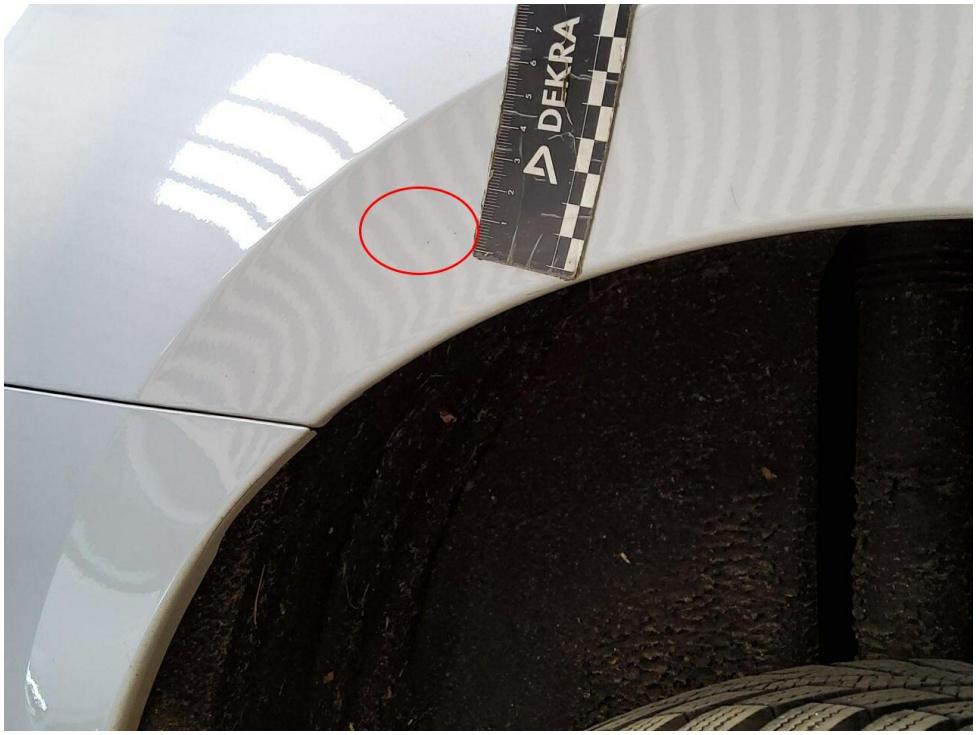
Bild 13 : Seitenteil hinten rechts, eingedellt, Gebrauchsspur

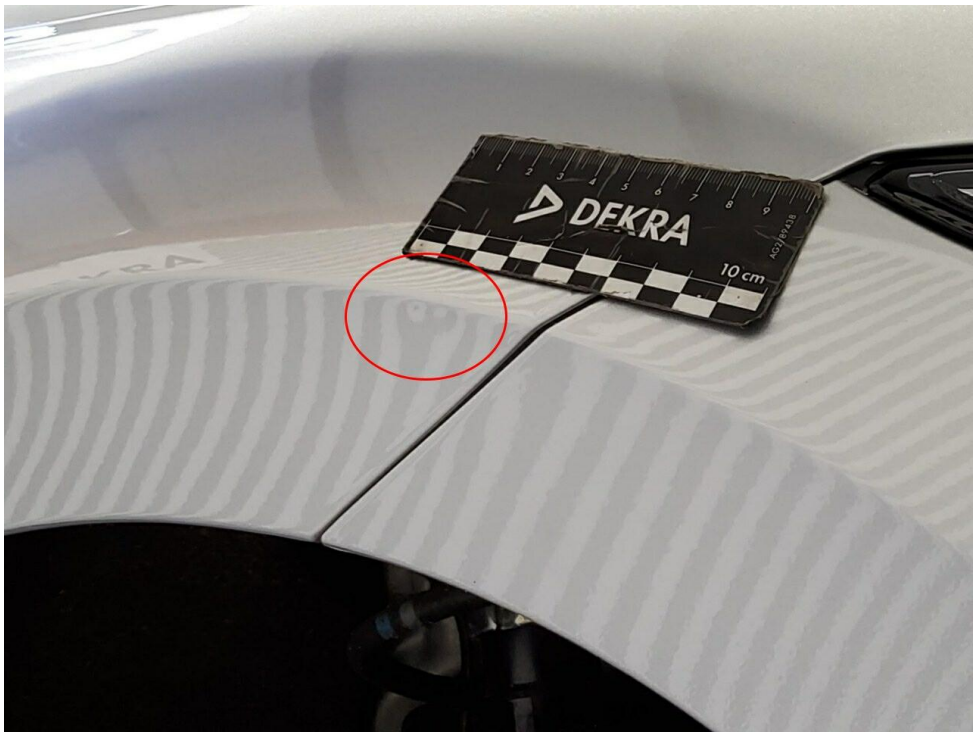
Bild 14 : Kotflügel vorne rechts, eingedellt, smart repair

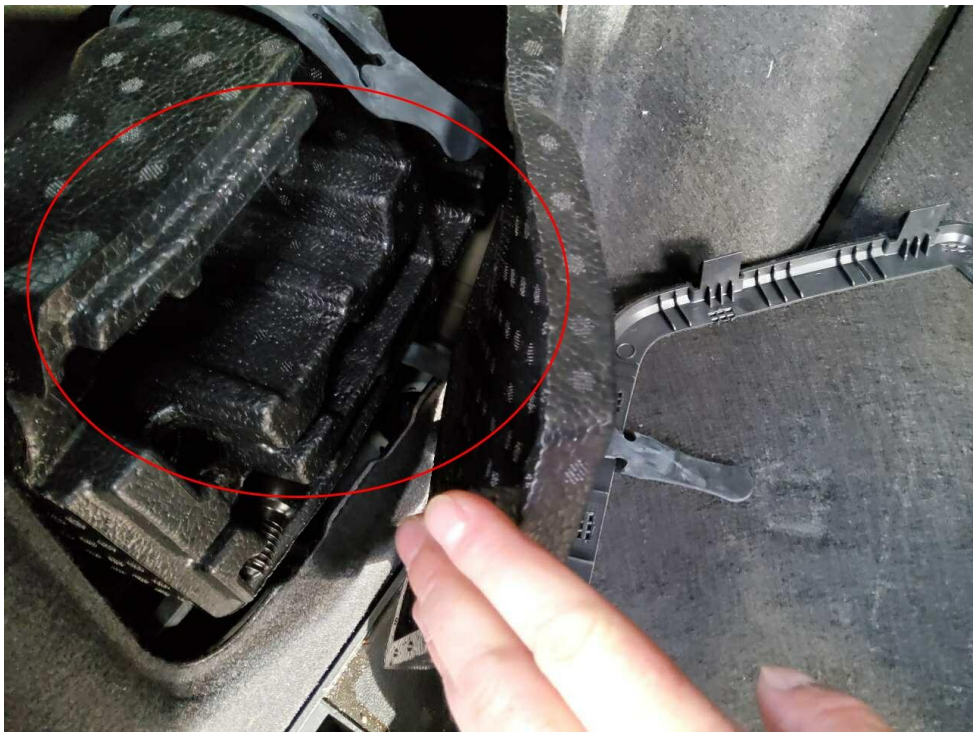
1. Wartungsnachweise
2. 4 x Sommerkompletträder fehlen
3. Laderaum Abdeckung fehlt
4. Tire Fit fehlt
5. Spiegelkappe rechts fehlt

Bild 24 : Tire Fit fehlt
