MACADAM
Fiat *Doblò Cargo '15

Voertuiginformatie

Merk:	**Fiat**	Kenteken:	
Versnellingsbak:	**Handgeschakeld 6 versnellingen**	Kleur carrosserie:	
Model:	***Doblò Cargo '15**	Chassisnummer:	**ZFA26300006U10145**
Type brandstof:	**Diesel**	Vermogen:	**77 kW**
Versie:	**Dob.Cargo 1.6MJ 105 L2H2 SX**	1ste tenaamstelling	**20-05-2021**
Kilometerstand:	**90172 km**	Aantal deuren:

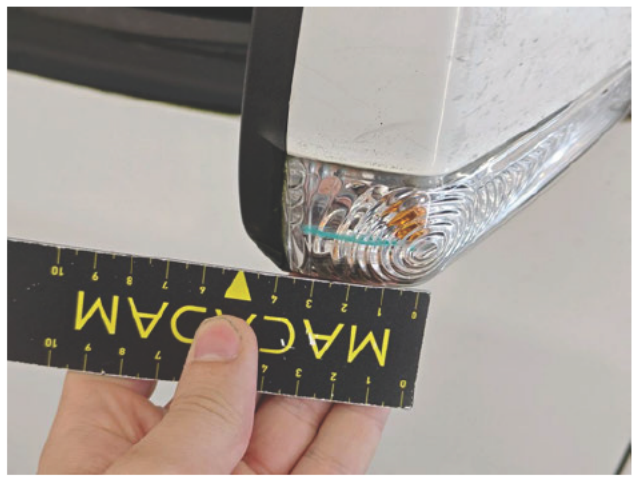
Buitenspiegel R richtingaanwijzer
Kras(sen)
Vervangen
Rechts
