DEKRA-Nr: 0357 / 061732 / 2026 / B083273002749 vom 03.11.2026

Vermarktungsbericht

Auftraggeber	ALD AutoLeasing D GmbH Ford Lease, Nedderfeld 95, 22529 Hamburg
Besichtigung	03.11.2026

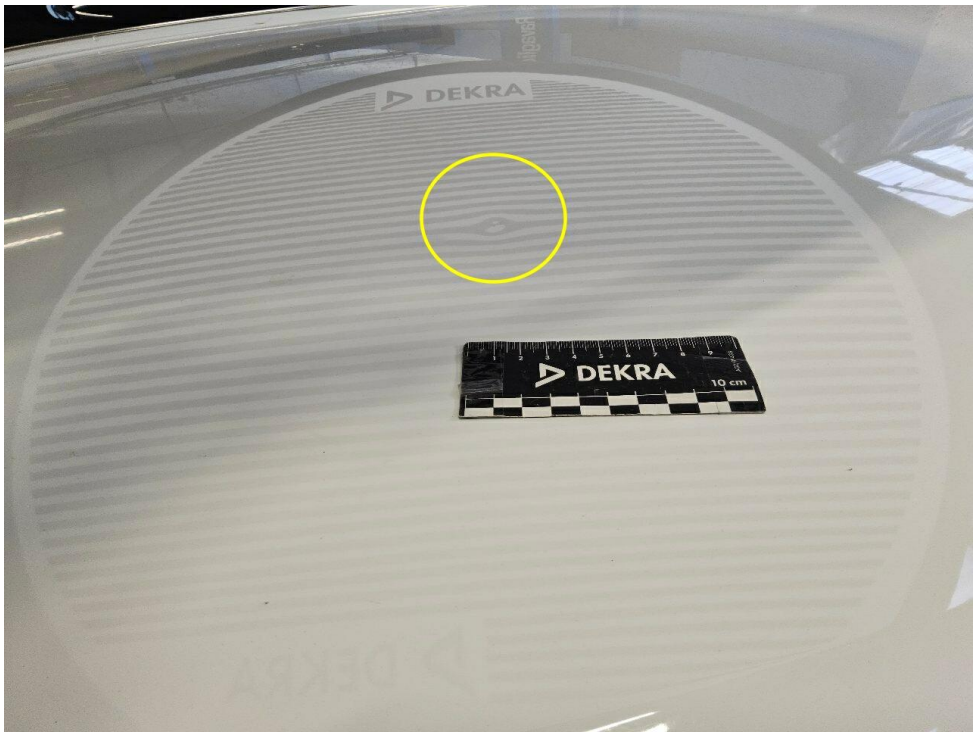
1. Stoßfänger hinten Lackierung, verschrammt, lackieren (Bild 13, 14)
2. Stoßfänger vorne Lackierung, Steinschläge > 6 Stück/dm², lackieren (Bild 11, 12)
3. Dach, eingedellt, smart repair (Bild 8, 9)
4. Lackvorbereitung

Bild 8 : Dach, eingedellt, smart repair

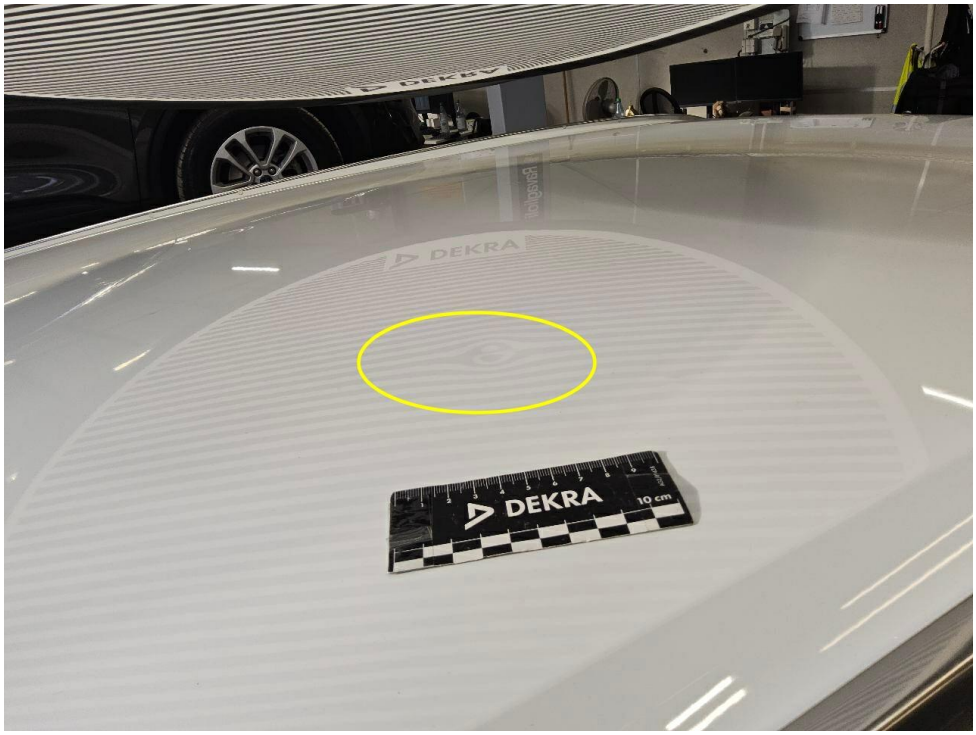
Bild 9 : Dach, eingedellt, smart repair

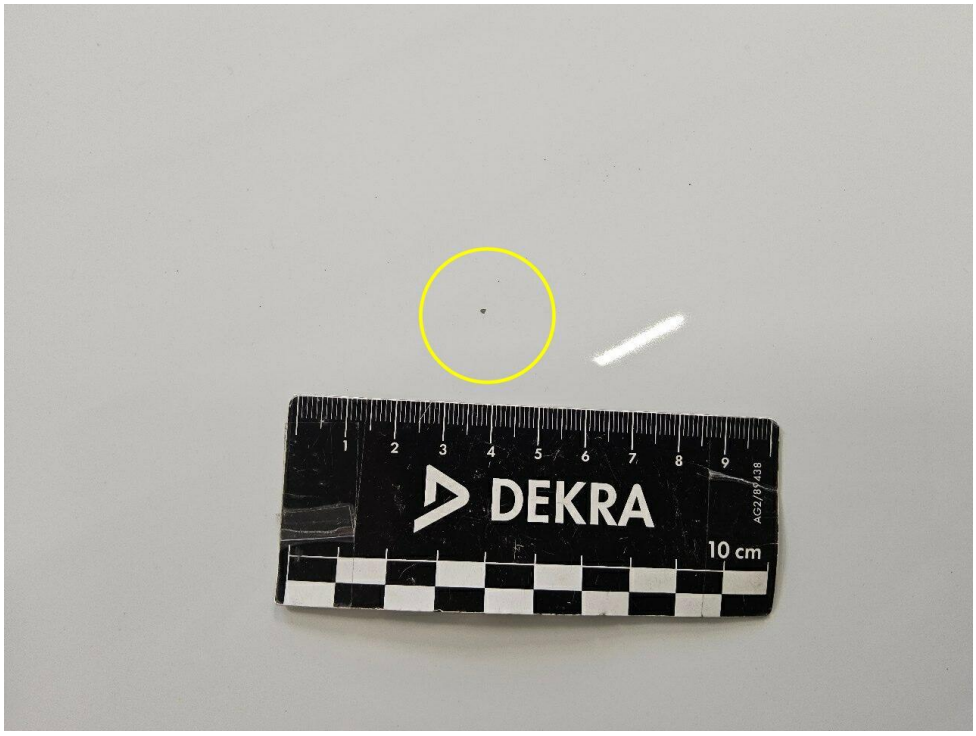
Motorhaube Lackierung, Steinschlag, Gebrauchsspur (Bild 10)

Bild 10 : Motorhaube Lackierung, Steinschlag, Gebrauchsspur

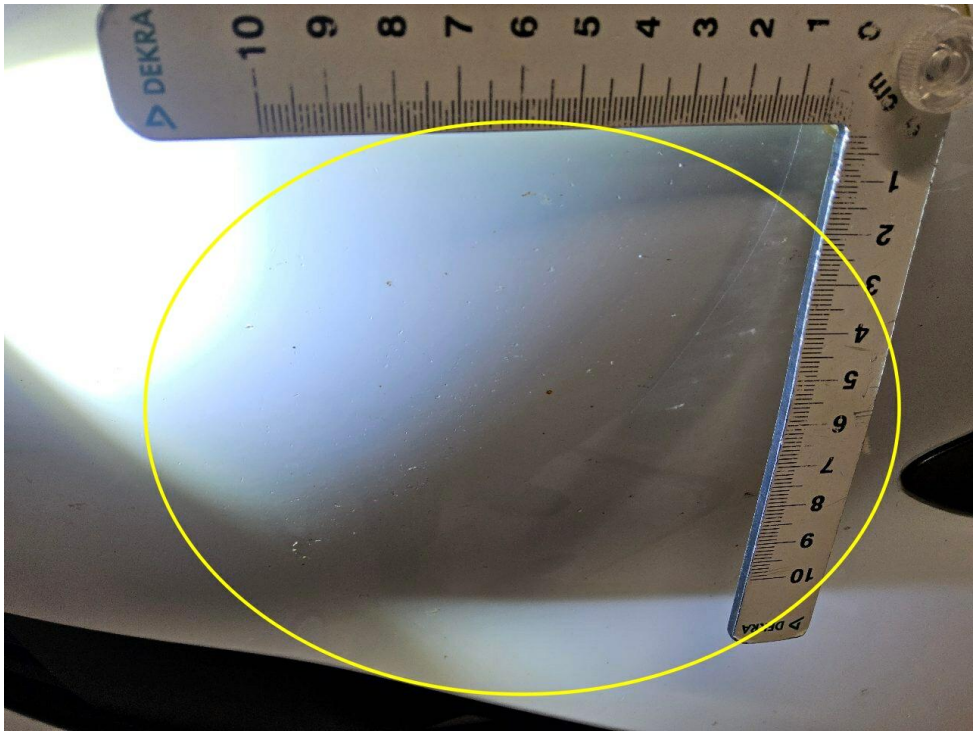
Bild 11 : Stoßfänger vorne Lackierung, Steinschläge > 6 Stück/dm², lackieren
