CUPRA Leon

G U T A C H T E N

Betrifft	: PKW / M1 Cupra Leon 2.0 TDI DSG 150 PS Leon		
Deckungsart	: Leasingfahrzeug	**Nächste § 57a Beg.**	: Mai 2029
Fahrgestell-Nr.	: VSSZZZKL3TR083429	**Eigen-/Gesamtgew.**	: 1.456 kg / 1.970 kg
National-/Modellcode	: 281331 / 40	**Sitzplätze**	: 5
Erstzulassung	: 21.05.2026	**Allgemeinzustand**	: Optisch gut
Tachostand	: 12.731 km abgelesen	**Lackart/Farbe**	: 2-SCHICHT-PERLEFFEKT / Schwarz
Hubraum/Leistung	: 1.968 cm³ / 110,00 kW	**Lackzustand**	: nass / verschmutzt
Kraftstoffart	: Diesel	**Alter**	: 6 Monate

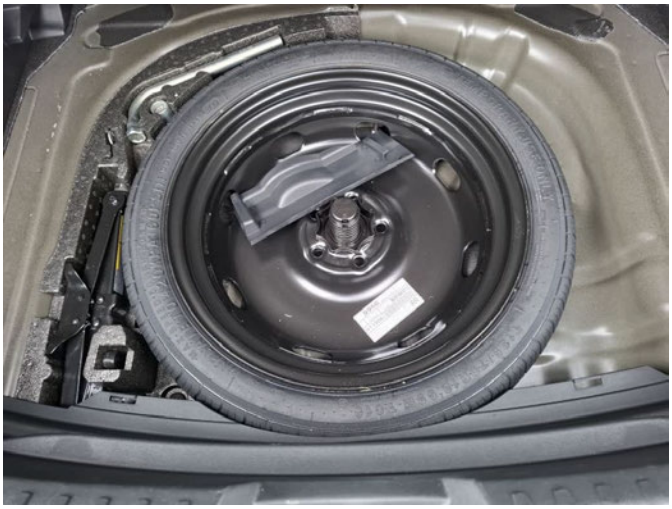
mm/inch
5.55
OFF ON ZERO

mm/inch
5.41
OFF ON ZERO

mm/inch
6.18
OFF ON ZERO

mm/inch
6.28
OFF ON ZERO

1. Achse: Laufenn / 225/40 R 18 92 Y Sommer Profil in mm: links: 5,55 rechts: 5,41
2. Achse: Laufenn / 225/40 R 18 92 Y Sommer Profil in mm: links: 6,18 rechts: 6,28
