DEKRA-Nr: 0357 / 024626 / 2026 / B085578002611 vom 03.11.2026

Vermarktungsbericht

Auftraggeber	ALD AutoLeasing D GmbH Flotte, Nedderfeld 95, 22529 Hamburg
Besichtigung	03.11.2026

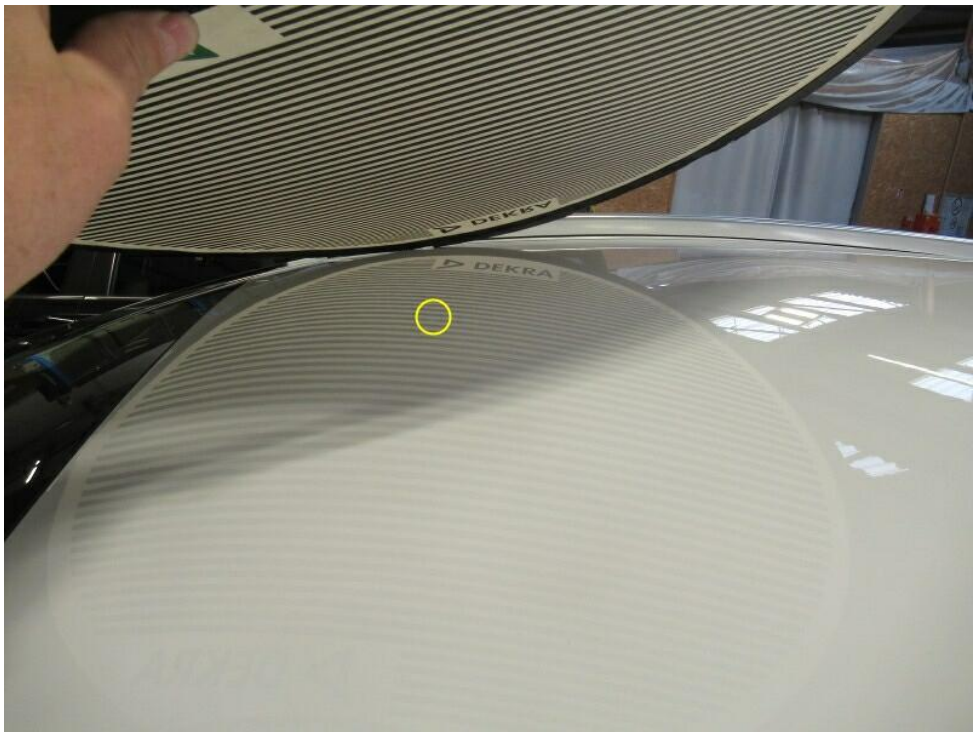
Dach, eingedellt, Gebrauchsspur (Bild 8)

Bild 8 : Dach, eingedellt, Gebrauchsspur

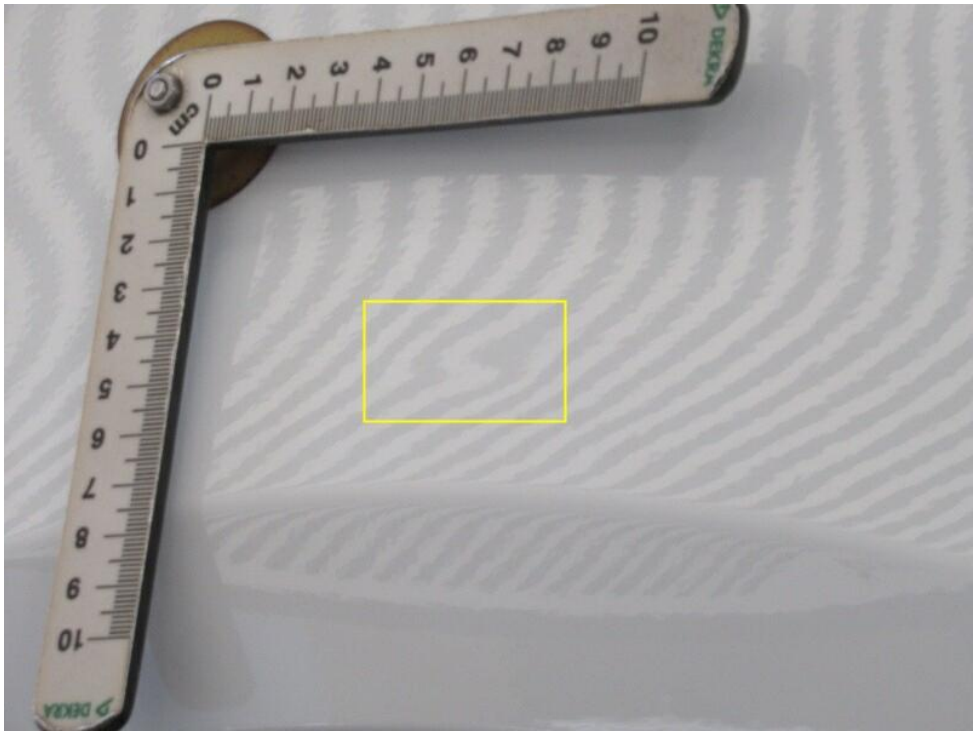
Bild 10 : Kotflügel vorne rechts, eingedellt, smart repair

Bild 11 : Kotflügel vorne rechts, eingedellt, smart repair

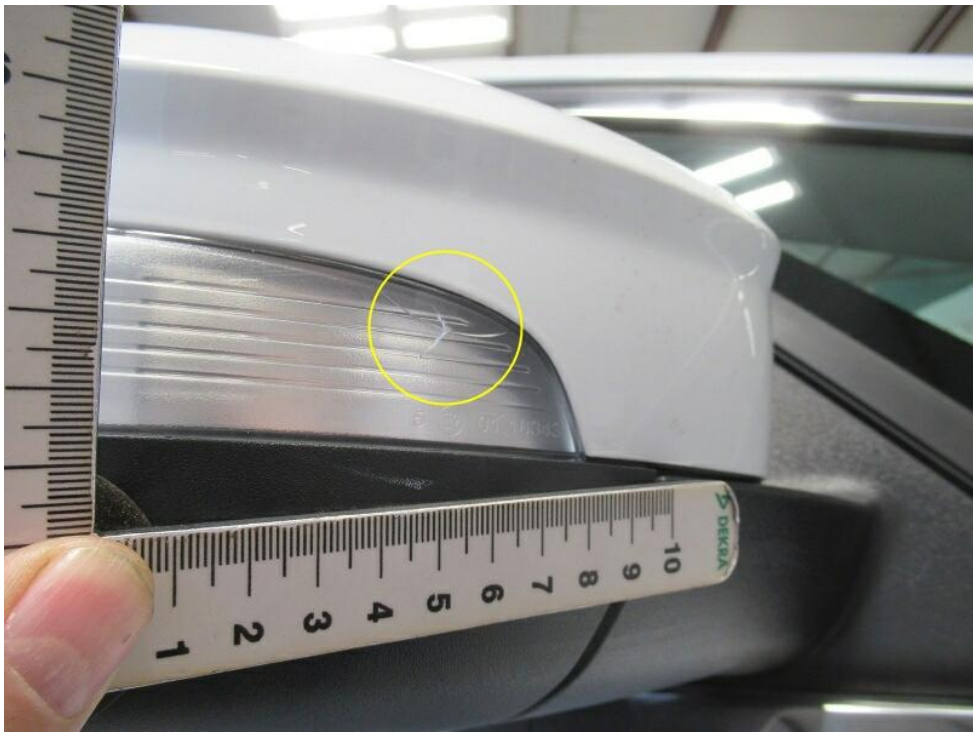
Bild 12 : Blinker Außenspiegel rechts gerissen, erneuern

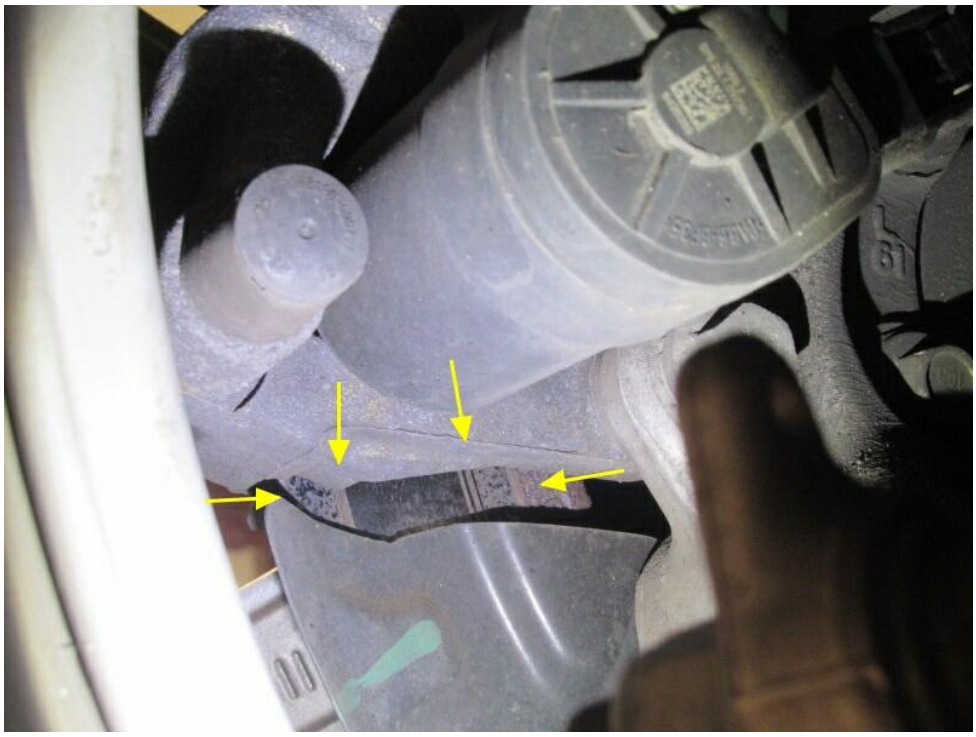
Bild 13 : Bremsscheiben hinten Tragbild magelhaft, erneuern

Bild 14 : Bremsscheiben hinten Tragbild magelhaft, erneuern
