Informe de tasación

RENAULT EXPRESS

CONFORT 1.5 BLUE DCI 55 KW (75 CV)

VIN	VF1RJK00770467781
Primera matriculación	31/5/2023
Kilometraje del vehículo	85.278 km

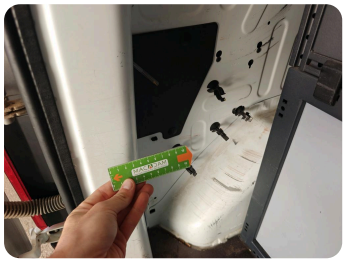
2 | Interior

Tipo de daño	Sucio
Modo de reparación	Limpiar 360

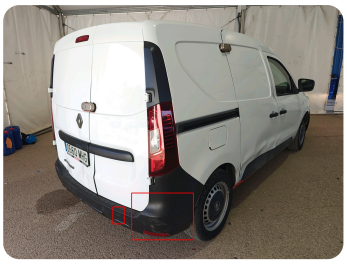
10 | Panel Tras Iz

Tipo de daño	Golpe(s) y arañazo(s)
Modo de reparación	Reparar + Pintar

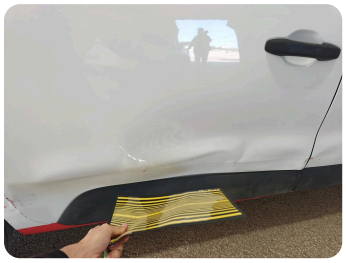
18 | Aleta Tras Dr

Tipo de daño	Golpe(s) y arañazo(s)
Modo de reparación	Reparar + Pintar
