TÜV SÜD Auto Partner GmbH
Wiesenring 2
04159 Leipzig

Besichtigungsdatum: 25.09.2026
Protokollnummer: 48036054
Erstellt durch: Markus Böttcher
Besichtigt durch: Florian Dohles

W1KAH0DB2SF197672

Zustandsbericht

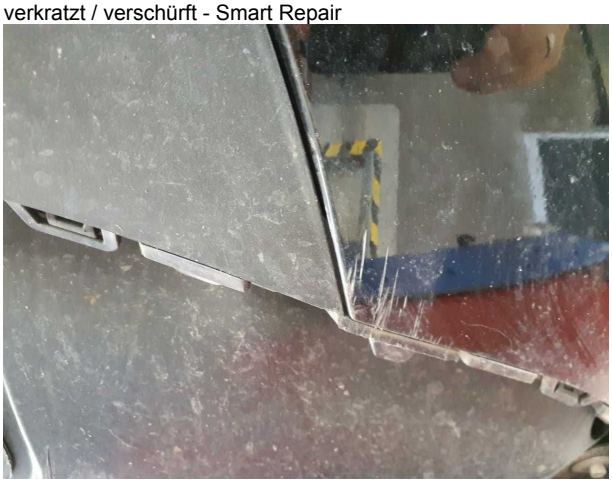
Beschädigung #3: Stossfänger vorn: Stossfänger vorn - verkratzt / verschürft - Smart Repair

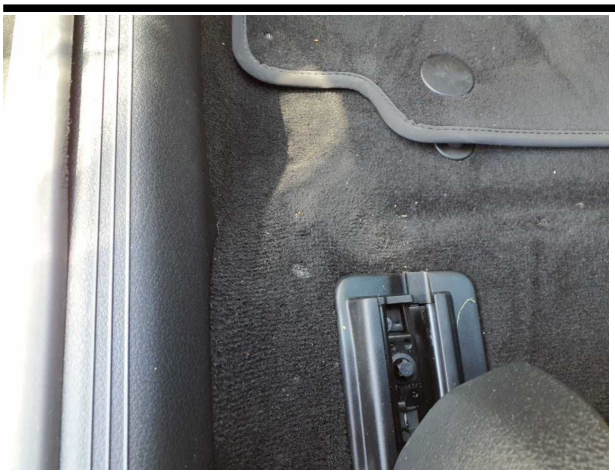
Beschädigung #5: Verkleidungen/Abdeckungen: Teppichboden vorn links (Ca. 12 Stück inkl. Fußmatte) - Brandloch - erneuern

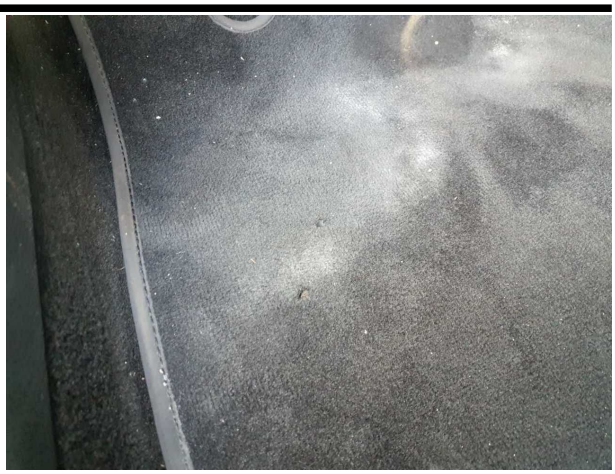
Beschädigung #5: Verkleidungen/Abdeckungen: Teppichboden vorn links (Ca. 12 Stück inkl. Fußmatte) - Brandloch - erneuern
