APPRAISAL REPORT

Driver name:	HM Tongeren
Make:	PEUGEOT
Model / version:	508 - 2018
Vin:	VR3F3DGZTMY512847
Plate:	2AQS010
Mileage:	79581
SOH:	
First registration:	14/06/2021
Color:	Rouge Elixir

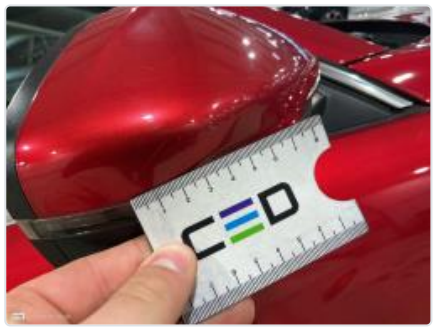
3 - Wing RR - Grooved
