DEKRA-Nr: 0465 / 053710 / 2026 / B090096000006 vom 03.08.2026

Zustandsbericht / Minderwertgutachten

Erstzulassung	22.04.2024	Letzte Zulassung	23.04.2024
Fahrzeugart	Personenkraftwagen	Hersteller	Renault
Typ / Verkaufsbez.	Austral (07.2022->) / Austral 1.3 TCe 160 Mild-Hybrid Evolution (EU 6d)	Aufbauart	Kombi
Türen	5	Sitzplätze	5
Fahrzeug-Ident.-Nr.	VF1RHN00072186858	HSN / TSN	3333 / BPR
DAT €uropa-Code®	017201580060002	DAT Marktindex	DE002 6470
Km-Stand abgelesen	24710	Nächste HU §29 StVZO	04 / 2027
Energiequelle / Kraftstoff	Hybr.Benzin/E	Zylinderanzahl	4 / Reihenmotor
Leistung (kW)	116	Hubraum (ccm)	1332
Schadstoffklasse:	EURO6;WLTP;AP;PI/CI; M, N1 I	Antriebsart	Frontantrieb
Getriebe	Automatik /	Felgen	Leichtmetall
Farbe	Schwarz / Metallic / 2-Schicht / TEGNE	Polster / Farbe	Stoff / Grau

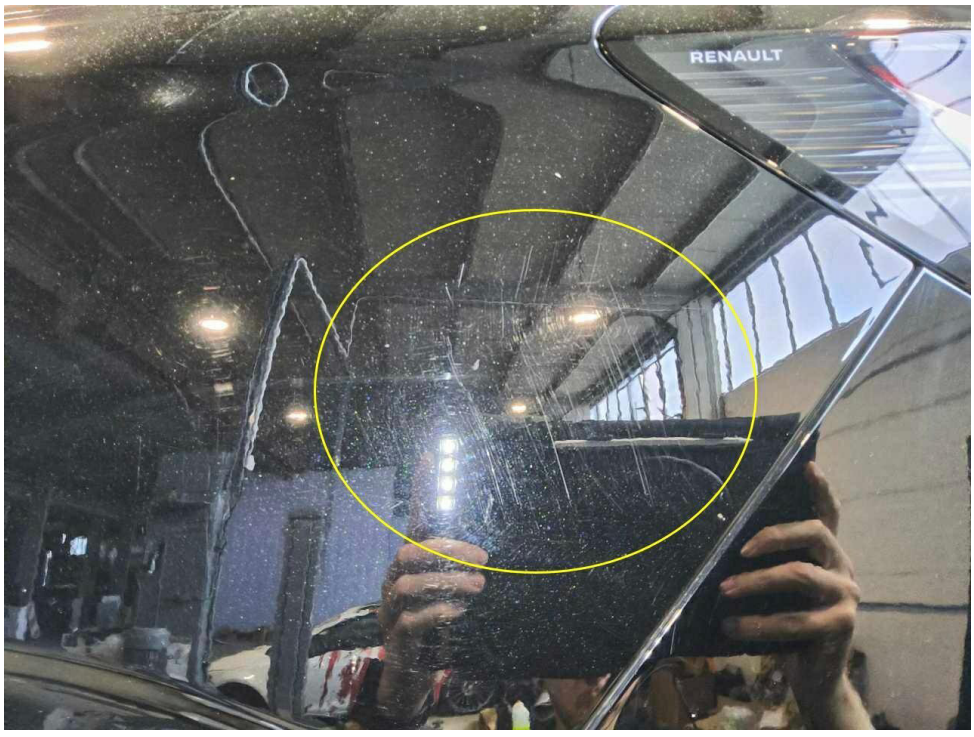
Tür vorne rechts Einstieg Lackierung, zerkratzt, Gebrauchsspur
Armaturenbrett Interieurleiste rechts, zerkratzt, Gebrauchsspur
Fahrzeug Lackierung, verschrammt, polieren (Bild 12, 13, 14)
Heckschürze hinten unten, zerkratzt, Gebrauchsspur
Felge hinten links, zerkratzt, Gebrauchsspur
Frontspoiler Lackierung, zerkratzt, Gebrauchsspur

Bild 12 : Fahrzeug Lackierung, verschrammt, polieren

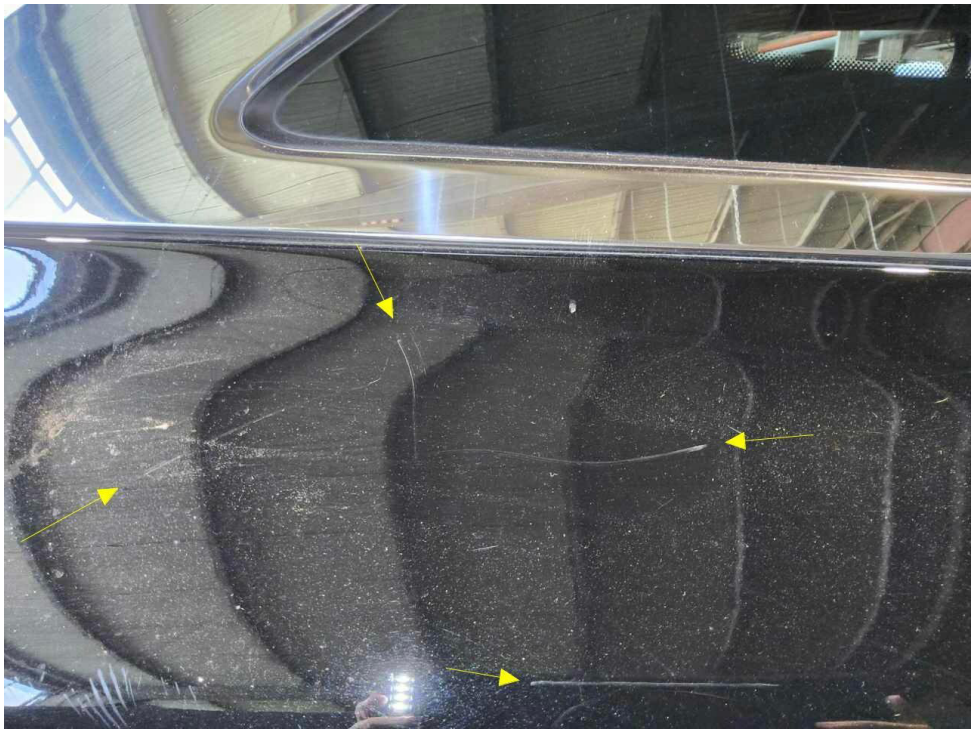
Bild 13 : Fahrzeug Lackierung, verschrammt, polieren

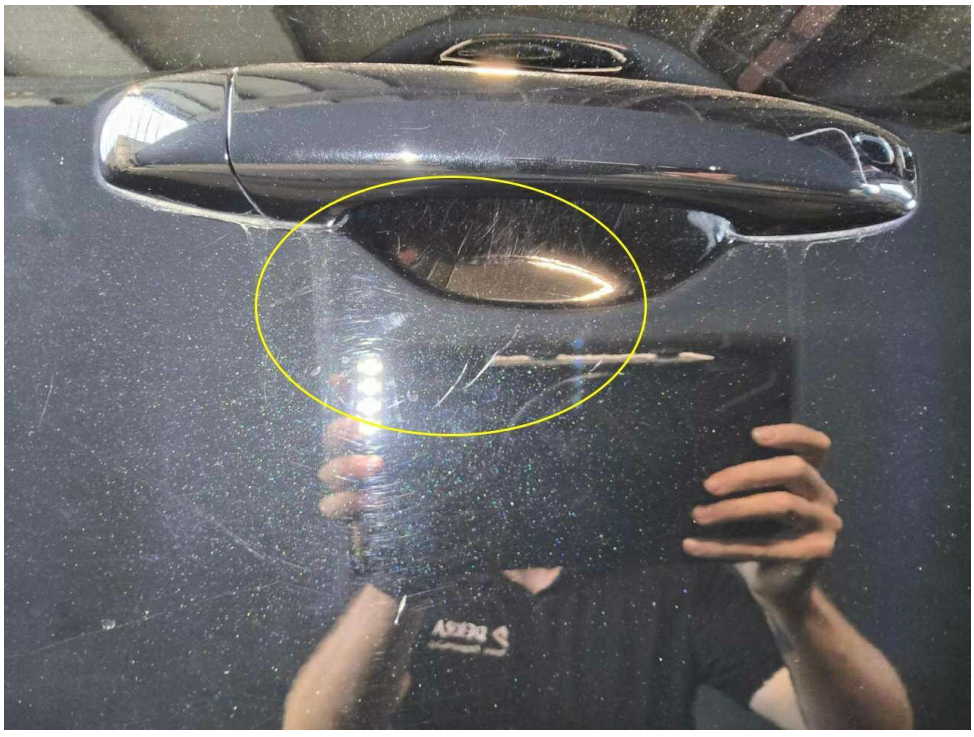
Bild 14 : Fahrzeug Lackierung, verschrammt, polieren

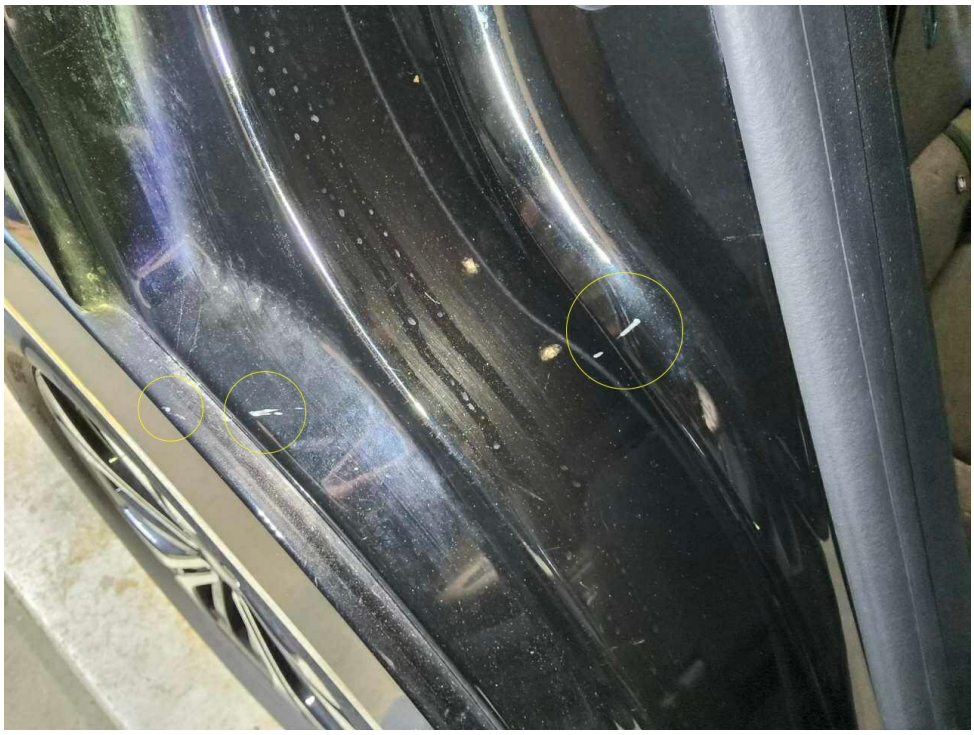
Bild 16 : Tür hinten rechts Einstieg Lackierung, verschrammt, smart repair

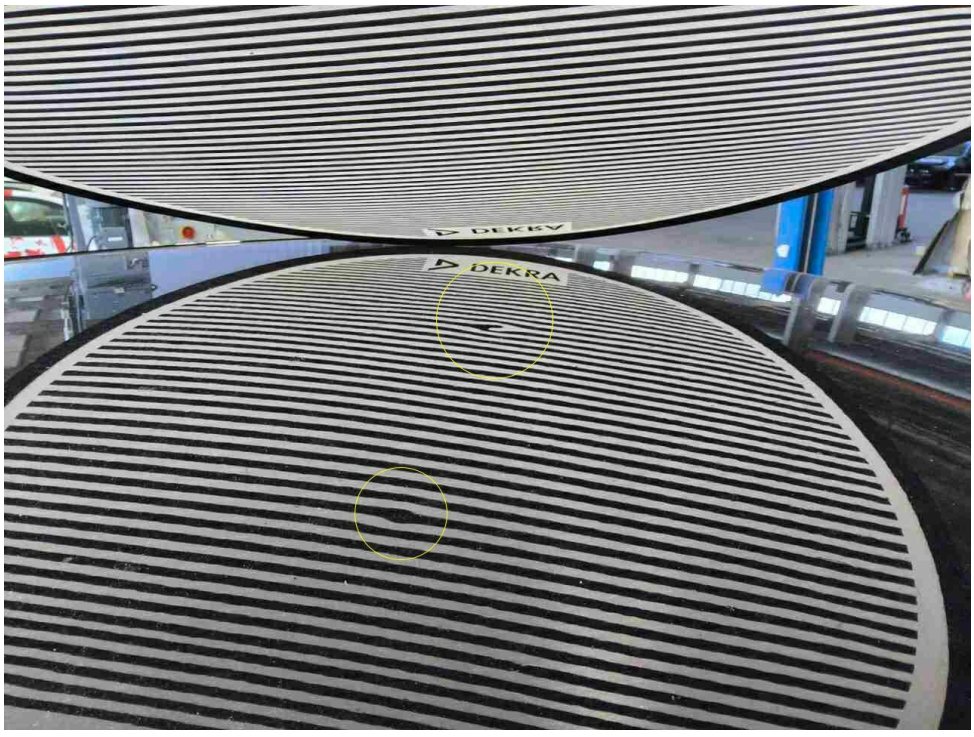
1. HU/AU, überfällig, durchführen
2. Service/Inspektion Inspektion groß, überfällig, durchführen (Bild 26)
3. Tür vorne links Einstieg Lackierung, verschrammt, lackieren
4. Tür hinten links Einstieg Lackierung, verschrammt, lackieren
5. Dach, mehrfach eingedellt, drücken (Bild 18, 19, 20, 21)
6. Kofferraum / Laderaum, verschmutzt, reinigen (Bild 17)
7. Tür hinten rechts Einstieg Lackierung, verschrammt, lackieren
8. Stoßfänger hinten Lackierung, verschrammt, smart repair (Bild 11)

Bild 18 : Dach, mehrfach eingedellt, drücken

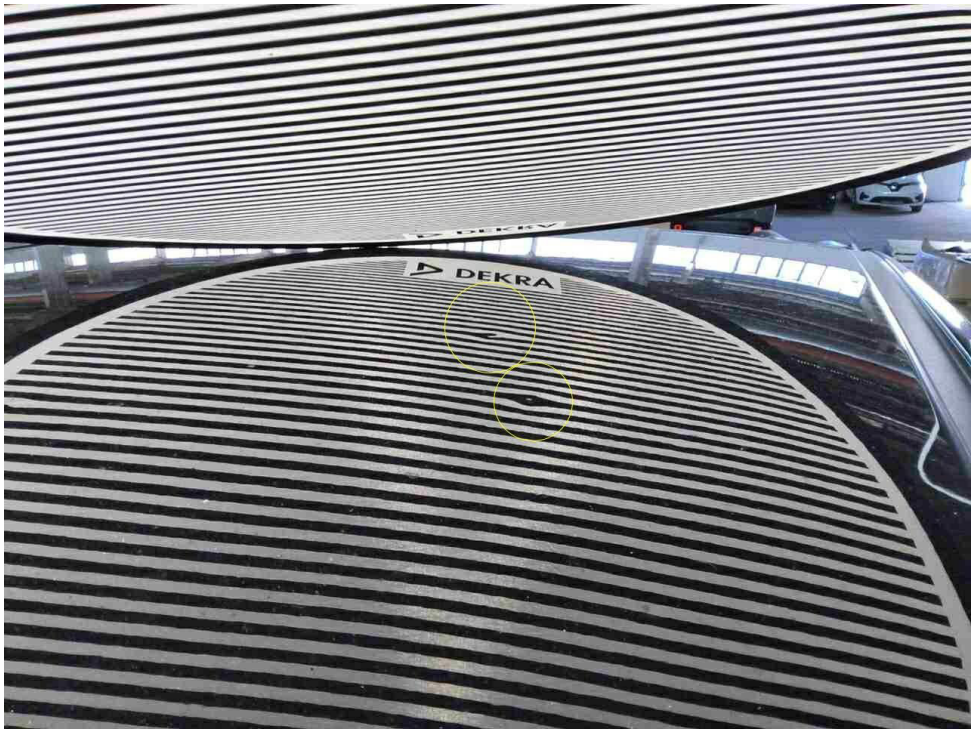
Bild 19 : Dach, mehrfach eingedellt, drücken

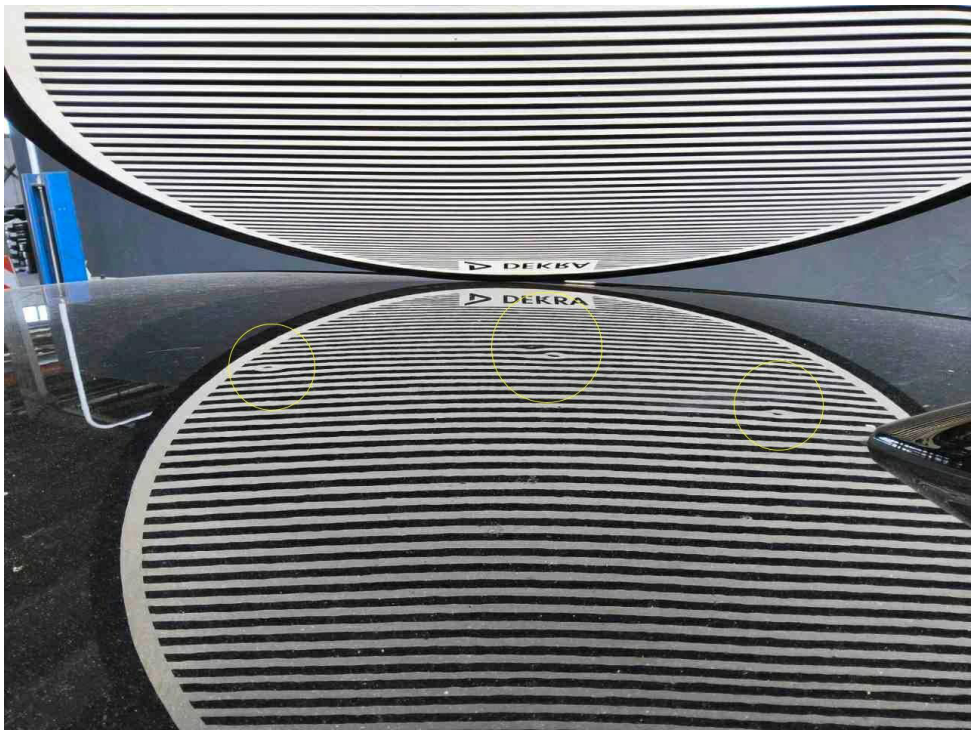
Bild 20 : Dach, mehrfach eingedellt, drücken

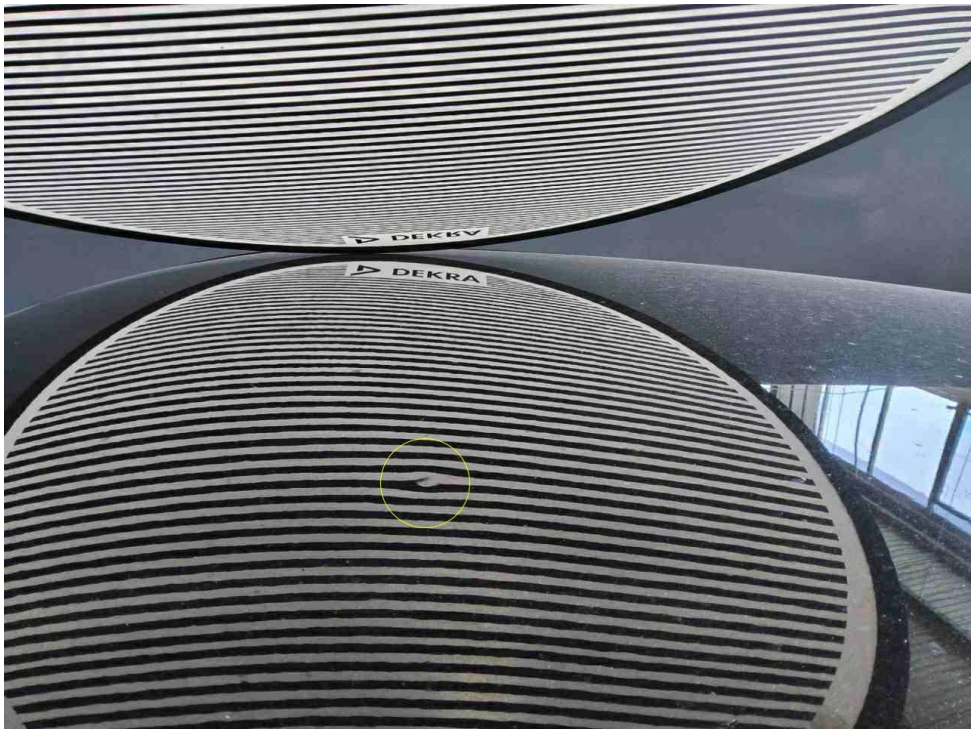
Bild 21 : Dach, mehrfach eingedellt, drücken

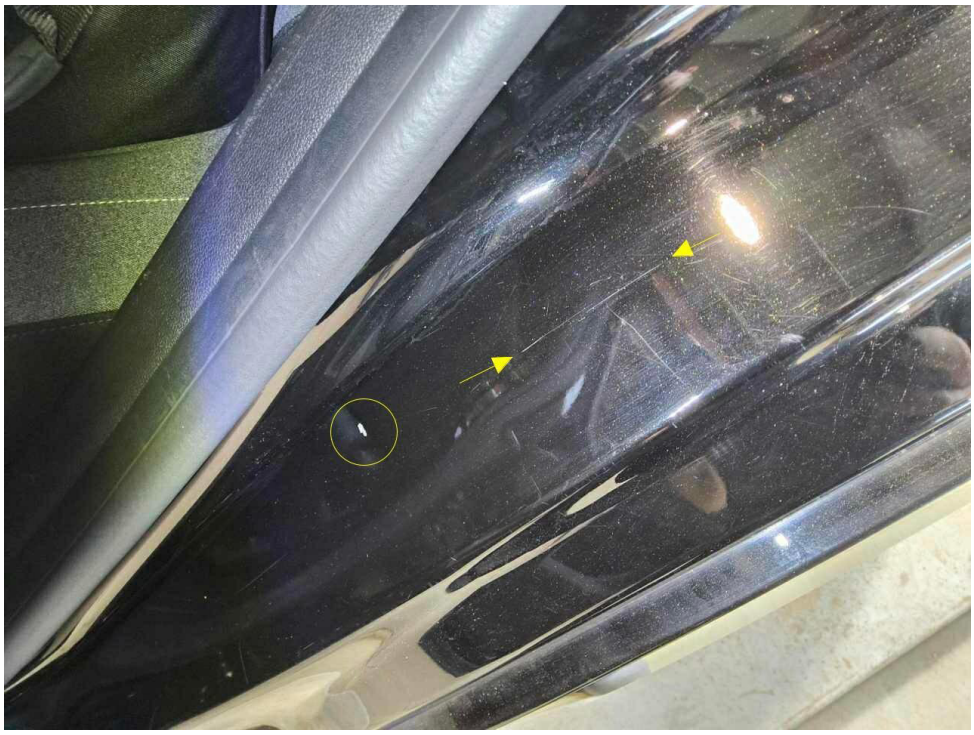
Bild 22 : Tür hinten links Einstieg Lackierung, verschrammt, smart repair

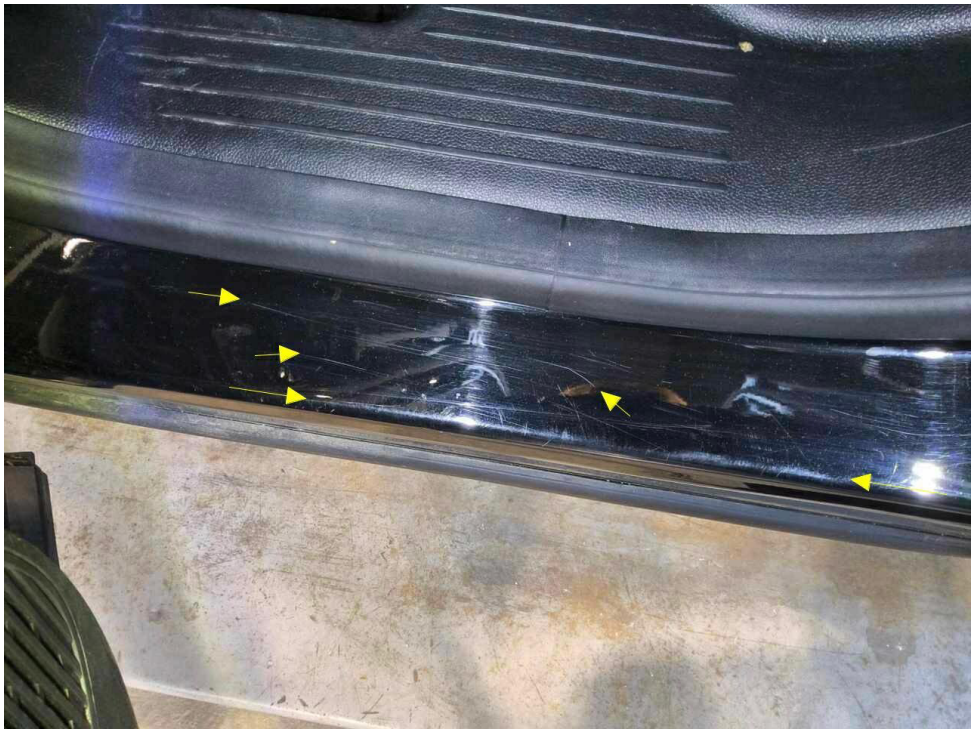
Bild 23 : Tür hinten links Einstieg Lackierung, verschrammt, smart repair

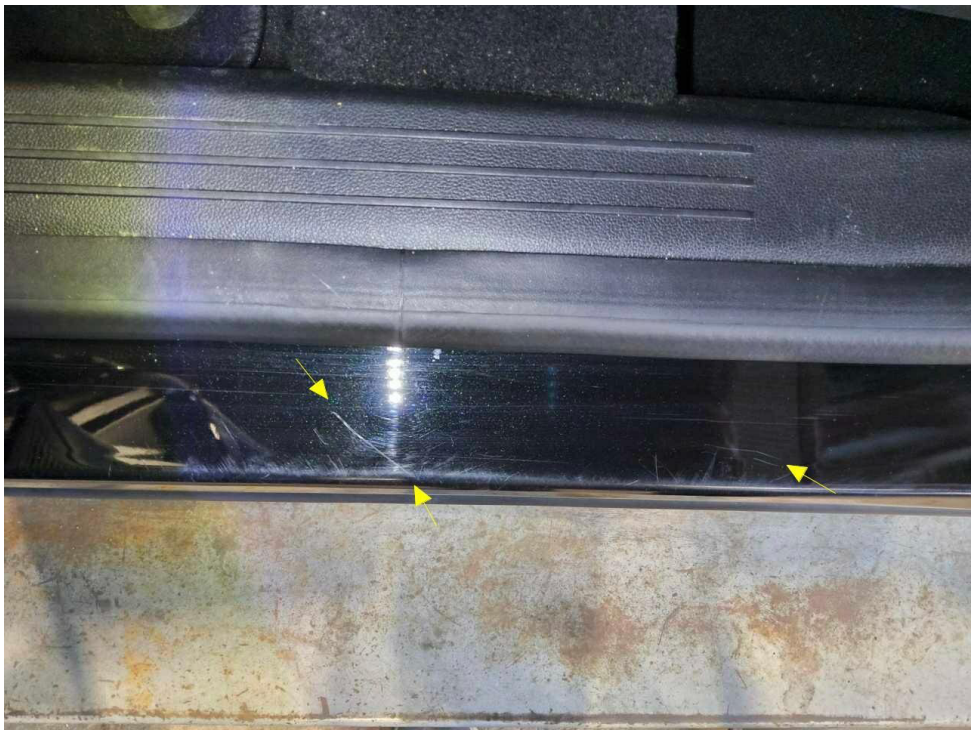
Bild 24 : Tür vorne links Einstieg Lackierung, verschrammt, smart repair

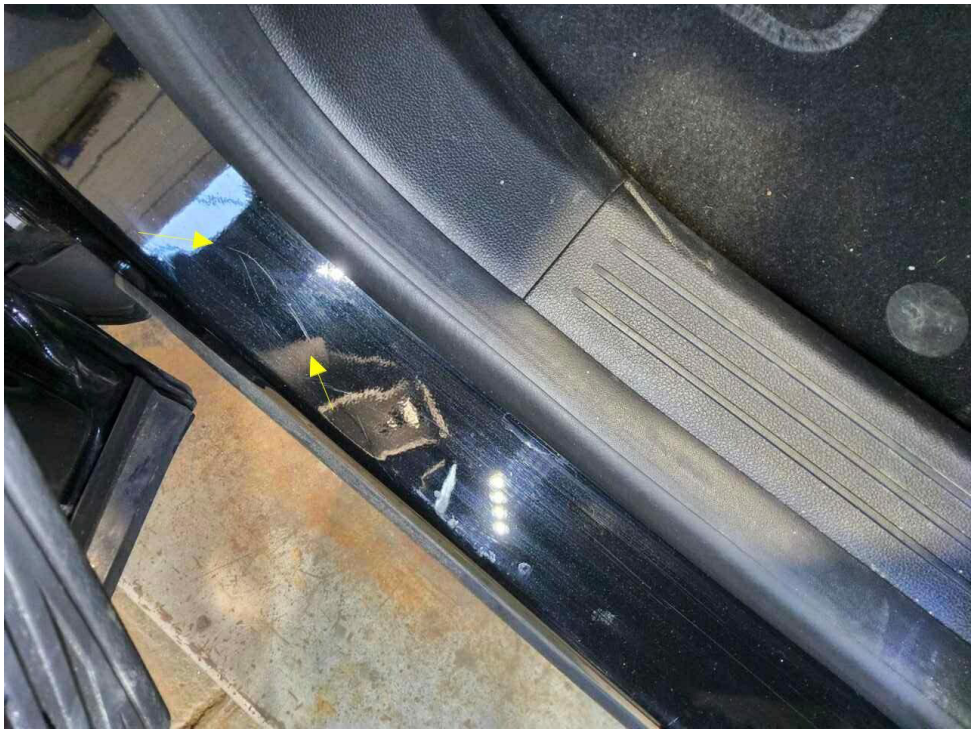
Bild 25 : Tür vorne links Einstieg Lackierung, verschrammt, smart repair
