A102 - D26090116735

Peugeot 3008 II (07.2016->)

VIN	VF3MRHPYERS014808
Immatriculation	
Kilométrage	47777 KM
Première immatriculation	20/06/2024
Couleur carrosserie	INCONNUE

Annexe Photographies des dommages Extérieur

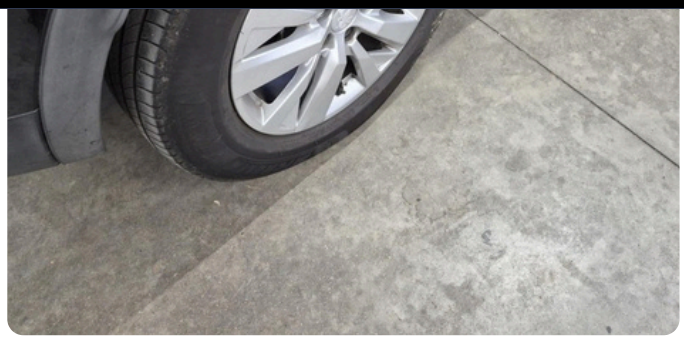
Jante Aluminium AVD

Type	Rayures JANTE ALU NORMALE
Mode de réparation	F - Forfait

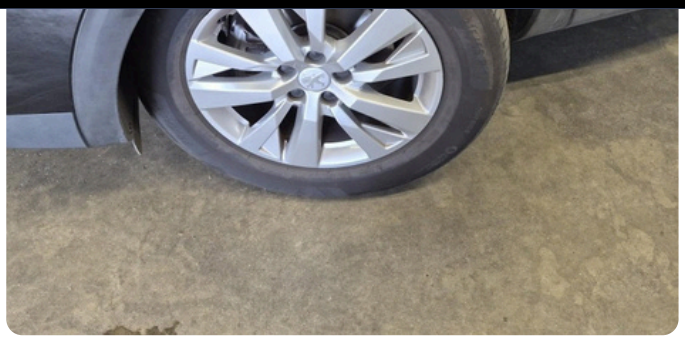
Jante Aluminium AVG

Type	Rayures JANTE ALU NORMALE
Mode de réparation	F - Forfait
