DEKRA-Nr: 0227 / 0100016033 / 2026 / B086678000402 vom 01.06.2026

Zustandsbericht / Minderwertgutachten

Erstzulassung	18.04.2023	Letzte Zulassung	18.04.2023
Fahrzeugart	PKW	Hersteller	AUDI
Typ / Verkaufsbez.	A3 35 TFSI Sportback S tronic S line	Aufbauart	Kombi
Türen	5	Sitzplätze	5
Fahrzeug-Ident.-Nr.	WAUZZZGY7PA093341	HSN / TSN	0588 / BYB
Schlüssel-Nr.	10114842	Km-Stand abgelesen	42129
Nächste HU §29 StVZO	04 / 2028	Energiequelle / Kraftstoff	Hybr.Benzin/E
Zylinderanzahl	4 / Reihenmotor	Leistung (kW)	110
Hubraum (ccm)	1498	Schadstoffklasse:	EURO6;WLTP;AP;PI/CI; M, N1 I
		Felgen	Leichtmetall
Farbe (Hersteller)	Daytonagrau perleffect (Z7S)

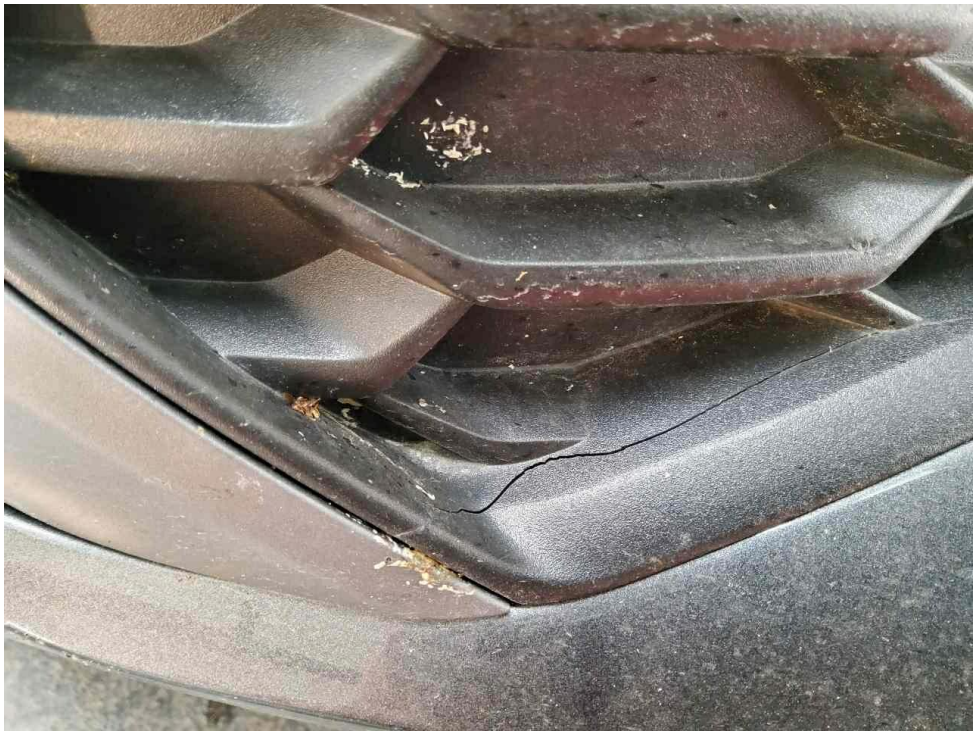
Bild 13 : Stoßfänger vorn, Luftführungsgitter vorne rechts und Schliessteil Stoßfänger vorn eingerissen

Bild 14 : Stoßfänger vorn, Luftführungsgitter vorne rechts und Schliessteil Stoßfänger vorn eingerissen

Bild 15 : Stoßfänger vorn, Luftführungsgitter vorne rechts und Schliessteil Stoßfänger vorn eingerissen

Bild 16 : Stoßfänger vorn, Luftführungsgitter vorne rechts und Schliessteil Stoßfänger vorn eingerissen

1. Stoßfänger vorn, Luftführungsgitter vorne rechts und Schliessteil
   Stoßfänger vorn eingerissen, erneuern (Bild 13, 14, 15, 16)
2. Frontscheibe Kleberreste, reinigen (Bild 18)
3. Sitz vorn links fleckig, reinigen (Bild 25)
4. Wasserabweiser links Marderschaden, erneuern (Bild 26)
5. 1 Funkschlüssel Batterie leer, erneuern
6. LM-Felge vorn rechts verschrammt, smart repair (Bild 27)
7. Stoßfänger hinten, verschrammt, lackieren mit Lackaufbau (Bild 22, 23, 24)
8. Seitenteil hinten links Lackierung unterhalb, zerkratzt, lackieren mit Lackaufbau (Bild 20)

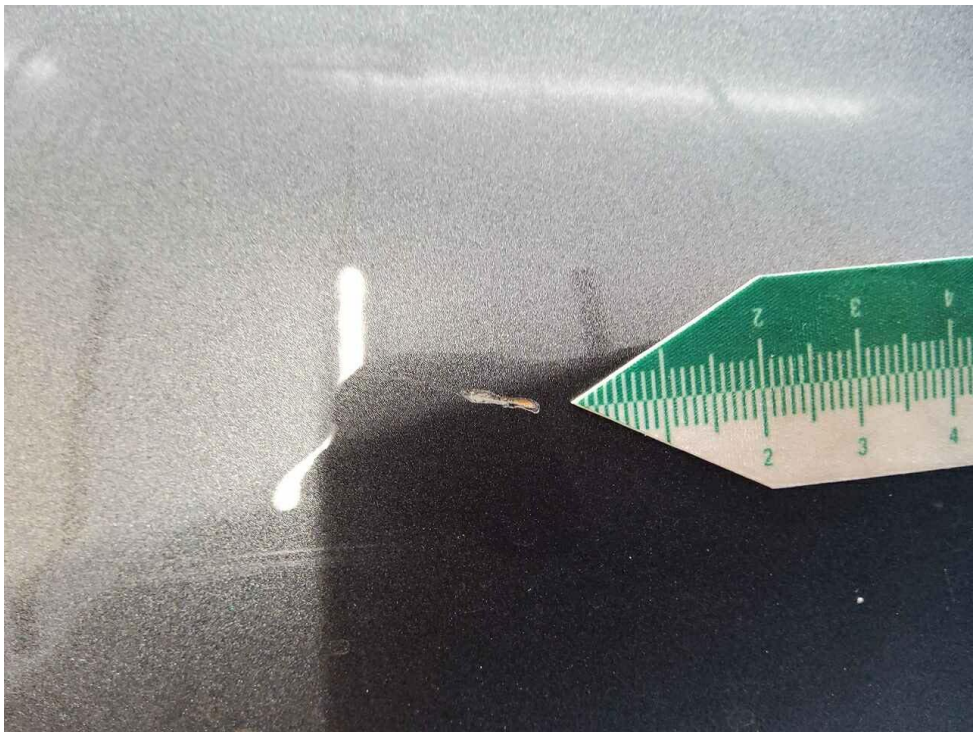
Bild 17 : Motorhaube Steinschlag

Bild 18 : Frontscheibe Kleberreste

Bild 19 : Tür hinten rechts eingedellt

Motorhaube Steinschlag (Bild 17)
Tür hinten rechts eingedellt (Bild 19)
Seitenwand hinten links eingedellt (Bild 21)

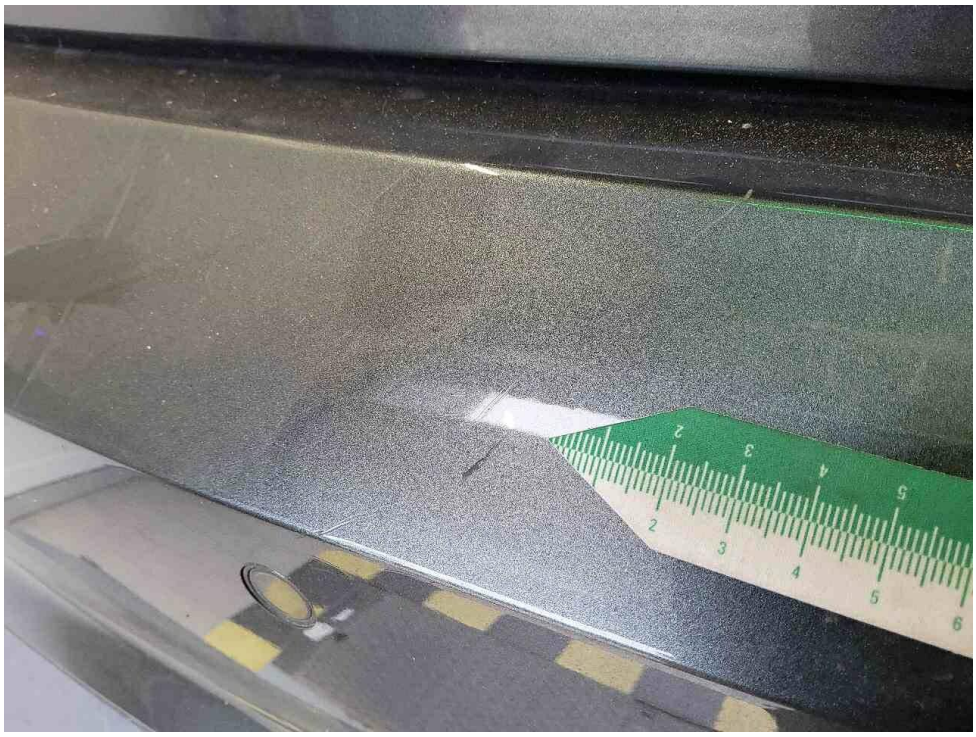
Bild 20 : Seitenteil hinten links Lackierung unterhalb, zerkratzt, lackieren mit Lackaufbau

Bild 21 : Seitenwand hinten links eingedellt
