# Inspection Report

| Model | i3 42,2kWh (I01) | Fuel type | Electric |
| First registration date | 9/28/2022 | Customer | BMW Austria Leasing GmbH Minderwertgutachten |

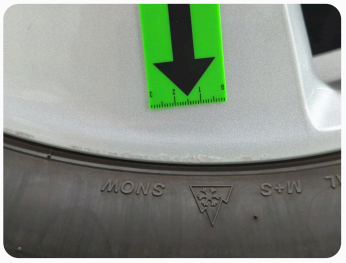
| Part | Damage type | Repair mode |
|---|---|---|
| 1 \| Alloy rim FL | Scratch(es) | Repair |
| 2 \| Door FL | Scratch(es) | Touch up |
| 3 \| Tyre RL | Worn | Replace |
| 5 \| Alloy rim RL | Scratch(es) | Repair |
| 6 \| Tyre RR | Worn | Replace |
| 7 \| Alloy rim RR | Scratch(es) | Repair |
| 10 \| Roof | Chemical polution | Polish |

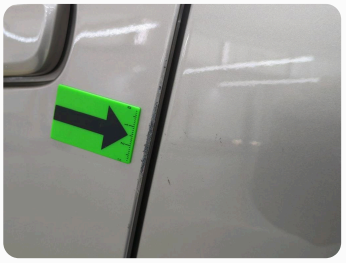
| Part | Damage type | Repair mode |
|---|---|---|
| 4 \| Door RL | Dent(s) | No repair |
| 8 \| Door FR | Dent(s) | No repair |
| 9 \| Bumper trim R | Scratch(es) | No repair |
