Zustandsbericht

Protokollnummer:	46746061
Auftrags-Nr / Referenz:	23179696
Besichtigungsdatum:	24.07.2026

Hersteller / Modell	Volvo V60 B4 B DKG Core		
Kennzeichen	S-JF 2024	**Fahrgestellnummer**	YV1ZWK8V5S2641468
Erstzulassung	19.07.2024	**Laufleistung (abgelesen)**	19.183 km
HSN/TSN	9101 / BSJ 00026	**Kraftstoffart**	Hybr.Benzin/E
Fahrzeugart	PKW Kombi	**Antriebsart**	Frontantrieb
Schadstoffklasse	EURO6	**Getriebe / Anzahl Gänge**	Automatik
Farbe	Schwarz Metallic	**Besichtigungszustand**	ausreichend
Leistung	145 kW	**Nächste HU**	07/2027
Hubraum	1.969 ccm	**Zylinder**	4
Wartungsheft / Nachweis	vorhanden / vollständig	**Restlauf bis Service**	353 Tag(e)
Letzte Wartung	07/2026 bei 18.970 km	**Polsterart**	Leder
Vorschaden	Keine Feststellbar	**Polsterfarbe**	Schwarz
Nachlackierung	Keine Feststellbar	**zul. Gesamtgewicht**	2.240 kg
Dokumente	ZB I vorhanden	**Anzahl Halter**	unbekannt
Schlüssel soll/ist	2/2	**Anzahl Sitze / Türen**	5 / 5
Vertragsnummer	10410623	**Re-Import**	Nein

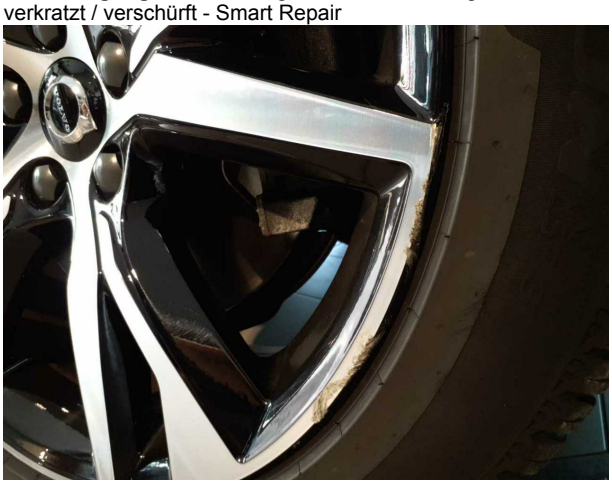
Beschädigung #2: Rad/Reifen: Leichtmetallfelge hinten rechts - verkratzt / verschürft - Wertminderung

Beschädigung #3: Rad/Reifen: Leichtmetallfelge vorn rechts - verkratzt / verschürft - Wertminderung
