DEKRA-Nr: 0528 / 046205 / 2026 / B089175000378 vom 22.06.2026

Zustandsbericht / Minderwertgutachten

Erstzulassung	28.02.2023	Letzte Zulassung	28.02.2023
Fahrzeugart	PKW	Hersteller	SKODA
Typ / Verkaufsbez.	Octavia Combi 2.0 TDI DSG Style	Aufbauart	Kombi
Türen	5	Sitzplätze	5
Fahrzeug-Ident.-Nr.	TMBJJ8NX3PY053115	HSN / TSN	8004 / AWL
Schlüssel-Nr.	10461722	Km-Stand abgelesen	101650
Nächste HU §29 StVZO	02 / 2028	Energiequelle / Kraftstoff	Diesel
Zylinderanzahl	4 / Reihenmotor	Leistung (kW)	110
Hubraum (ccm)	1968	Schadstoffklasse:	EURO6;WLTP;AP;PI/CI; M, N1 I
Antriebsart	Frontantrieb	Getriebe / Gänge	Automatik / 7
Felgen	Leichtmetall	Farbe	Black Magic (F9R) / Perlcoloreffekt
Polster / Farbe	Stoff / Anthrazit

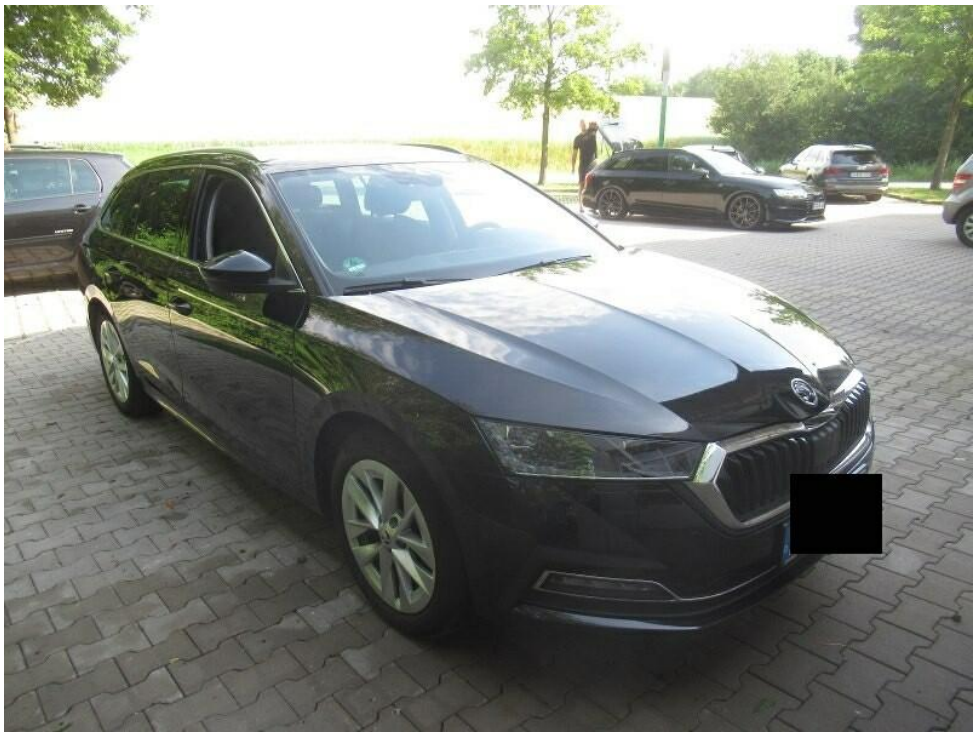
Bild 1 : Diagonal vorn links

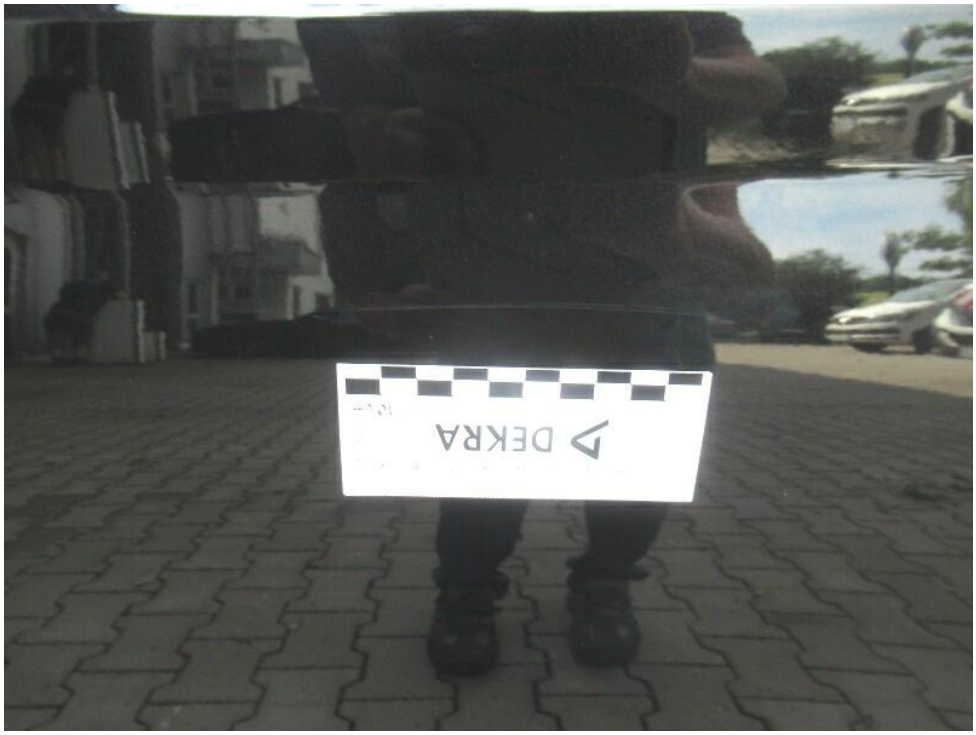
Bild 19 : Anhaftungen am Seitenteil links

Bild 20 : Anhaftungen am Seitenteil links

Stoßfänger vorne Steinschläge,
Kratzer Tür hinten links, polieren (Bild 21)
Anhaftungen am Seitenteil links, polieren (Bild 19, 20)
Stoßfänger hinten Kratzer an der Ladekante, (Bild 22)
