Informe de tasación

FORD Puma

Puma 1.0 EcoBoost MHEV ST-Line 125

VIN	WF02XXERK2RD19154
Primera matriculación	25/7/2025
Kilometraje del vehículo	16.890 km

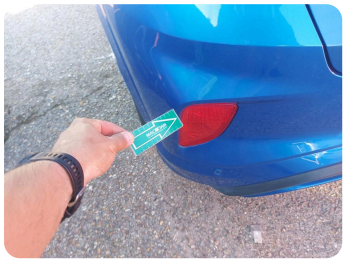
3 | Paragolpes Tras

Tipo de daño	Rayado
Modo de reparación	Pintar

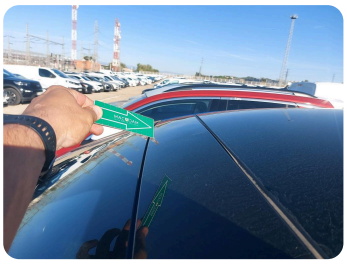
8 | Carrocería

Tipo de daño	Dañado
Modo de reparación	Reemplazar Y Pintar
