Informe de tasación

RENAULT CLIO

EQUILIBRE BLUE DCI 74KW (100CV)

VIN	**VF1RJA00871194029**
Primera matriculación	**18/7/2023**
Kilometraje del vehículo	**147.247 km**

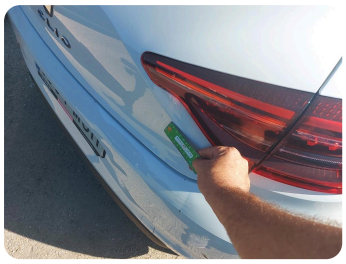
6 | Paragolpes Tras

Tipo de daño	**Rayado**
Modo de reparación	**Pintar**

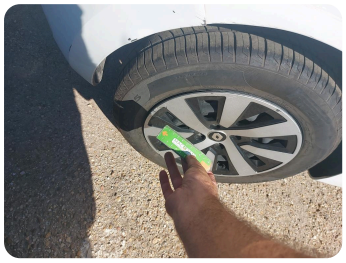
13 | Tapacubos Rueda Del DR

Tipo de daño	Roto
Modo de reparación	Reemplazar

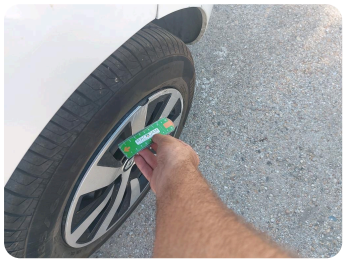
14 | Tapacubos Rueda Tras DR

Tipo de daño	Rayado
Modo de reparación	Reemplazar
