Zustandsbericht

Protokollnummer:	47784088
Auftrags-Nr / Referenz:	20653587
Besichtigungsdatum:	24.09.2026

Hersteller / Modell	Tesla Model Y Long Range Dual Motor AWD		
Kennzeichen	K-KI 2906E	**Vehicle Identification number**	XP7YGCEK8PB140768
Erstzulassung	26.06.2023	**Laufleistung (abgelesen)**	77.953 km
HSN/TSN	1480 / ABI 00003	**Kraftstoffart**	Elektro
Fahrzeugart	Geländewagen	**Antriebsart**	Allradantrieb
Schadstoffklasse	2017/1151	**Getriebe / Anzahl Gänge**	Direktantrieb
Farbe	Solid Black	**Besichtigungszustand**	ausreichend
Leistung	190 kW	**Nächste HU**	09/2028
Wartungsheft / Nachweis	digitaler Nachweis / vollständig	**Restlauf bis Service**	
Letzte Wartung		**Polsterart**	Leder
Vorschaden	Keine Feststellbar	**Polsterfarbe**	Anthrazit
Nachlackierung	Keine Feststellbar	**zul. Gesamtgewicht**	2.518 kg
Dokumente	ZB I vorhanden	**Anzahl Halter**	unbekannt
Schlüssel soll/ist	2/2	**Anzahl Sitze / Türen**	5 / 5
Vertragsnummer	52095836	**Re-Import**	Nein

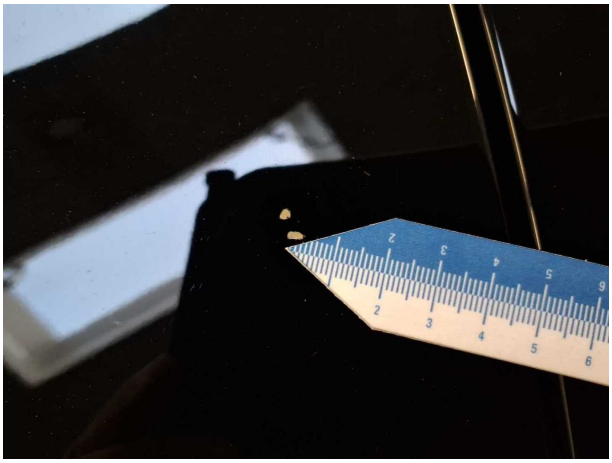
Beschädigung #3: Motorhaube: Motorhaube - Kratzer - lackieren
