LVV Nr	379571
Hersteller	Mercedes-Benz
Model	A-Class
Variante	Style A 180 D
Listenpreis	32.545,00
VIN	W1K1771101J377935
Erstzulassungsdatum	1.7.2022
Kennzeichen	M TS9600

DEKRA-Nr: 0304 / 031845 / 2026 / B081949000649 vom 14.08.2026

Zustandsbericht/Minderwertgutachten-Leasing

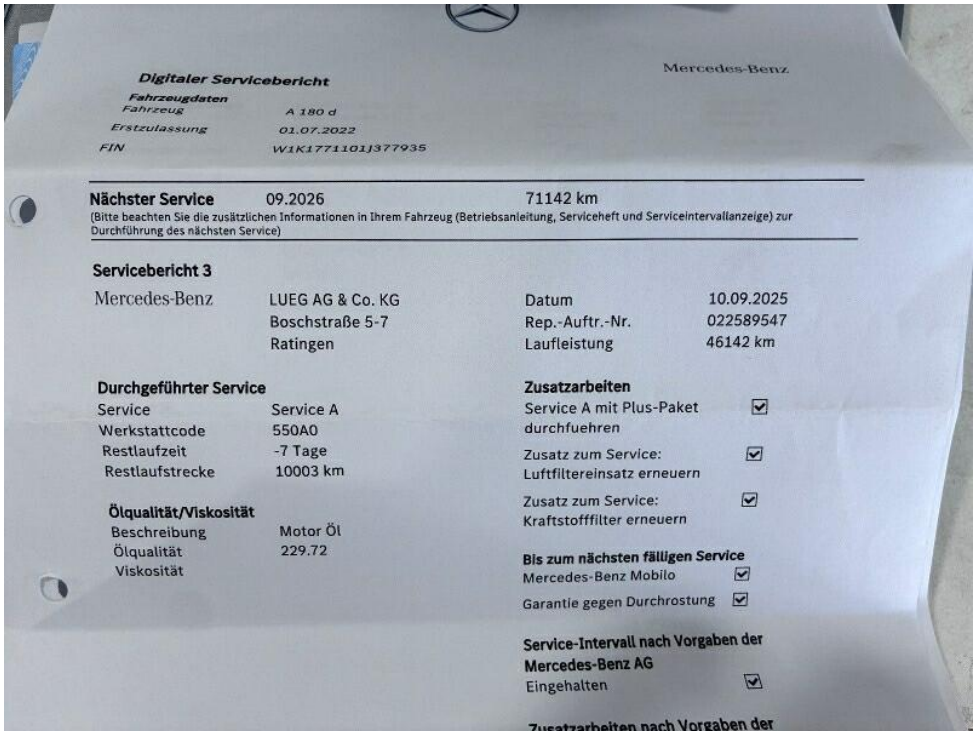
Bild 11 : Serviceheft letzter Eintrag, alle Fahrzeugschlüssel, Bordmappe

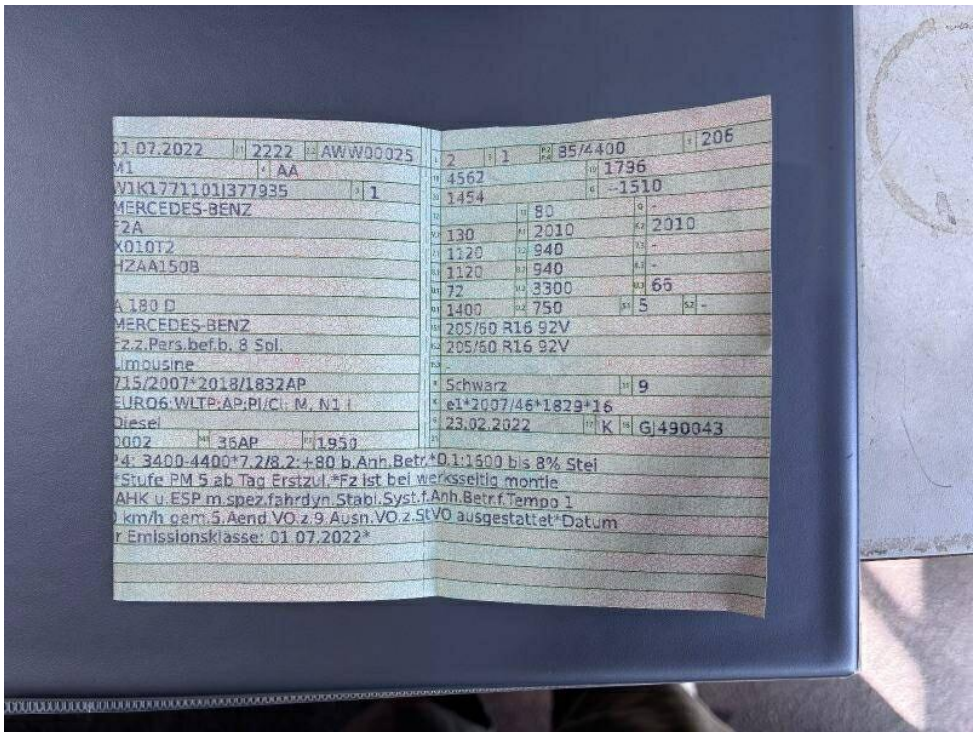
Bild 12 : ZLB Teil 1 (ohne Halterdaten)
