Zustandsbericht

Kunde :	**Allane SE**		
Berichtsnummer :	**0000000949286-DE613**	**Amtl. Kennzeichen :**	**H-PE 275E**
Referenznummer:	**31252402**

Hyundai Kona (SX2)(05.2023->) Prime Elektro 2WD

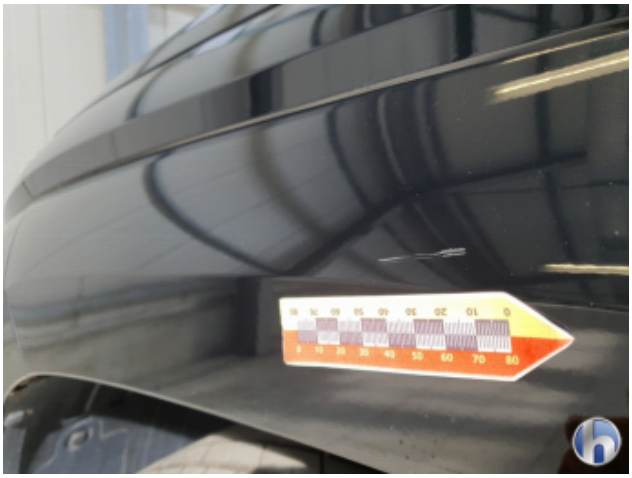
4. Motorhaube
Harz-/ Säureeinwirkung - Auslegen / Polieren

5. Kotflügel Vorne - Links
Kratzer Tief Bis Grundierung - Lackieren
