Zustandsbericht

Kunde :	**Allane SE HCBE**		
Berichtsnummer :	**0000000949382-DE926**	**Amtl. Kennzeichen :**	**DO-S4102E**
Referenznummer:	**31271197**

Hyundai Tucson (NX)(12.2020->) Prime Plug-In Hybrid 4WD

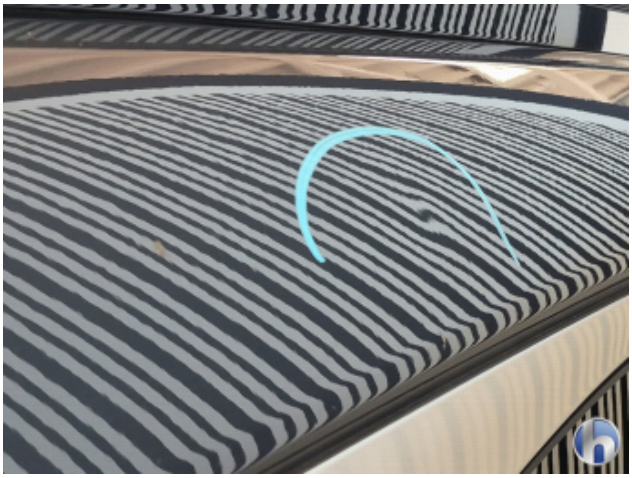
Bauteil	Schaden	Rep.-Art
1.	Dachrahmen - Rechts	Delle Bis 20 Mm Ohne Lackschaden	Sanft Instandsetzen
2.	Windschutzscheibe	Steinschlag Im Sichtfeld	Smart Repair

1. Dachrahmen - Rechts
Delle Bis 20 Mm Ohne Lackschaden - Sanft Instandsetzen
