DEKRA-Nr: 0308 / 038576 / 2026 / B079541001906 vom 07.10.2026

Vermarktungsbericht

Erstzulassung	17.08.2023	Fahrzeugart	Anhänger sonstige
Hersteller	Smart	Typ / Verkaufsbez.	#1 (01.2023->) / #1 Pro+ (66kWh)
Aufbauart	Limousine	Türen	5
Fahrzeug-Ident.-Nr.	HESXR1C42PS019498	HSN / TSN	2320 / AAA
DAT €uropa-Code®	015601112100001	DAT Marktindex	DE001 6375
Km-Stand abgelesen	58447	Nächste HU §29 StVZO	08 / 2026
Energiequelle / Kraftstoff	Elektro	Zylinderanzahl	
Leistung (kW)	75	Schadstoffklasse:	2017/1151;WLTP;reine Elektrofz
Antriebsart	Heckantrieb	Getriebe	Automatik /
Felgen	Leichtmetall	Farbe / Farbe	Weiß / Metallic / 096 / Weiß

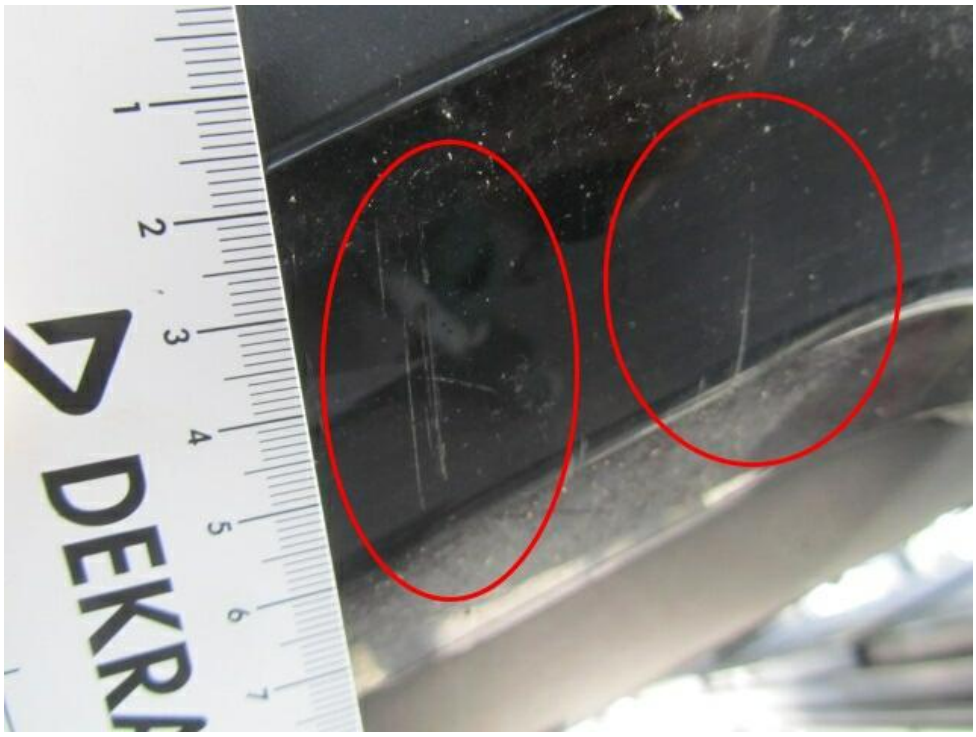
1. HU fällig,,
2. Wartung fällig,
3. Stoßfänger hinten Lackierung, verschrammt, smart repair (Bild 8, 9)

Stoßfänger vorne Lackierung, zerkratzt, Gebrauchsspur (Bild 10, 11)

Bild 8 : Stoßfänger hinten Lackierung, verschrammt, smart repair

Bild 9 : Stoßfänger hinten Lackierung, verschrammt, smart repair

Bild 10 : Stoßfänger vorne Lackierung, zerkratzt, Gebrauchsspur

Bild 11 : Stoßfänger vorne Lackierung, zerkratzt, Gebrauchsspur
