DEKRA-Nr: 0423 / 027588 / 2026 / B090927000285 vom 30.10.2026

Vermarktungsbericht

Auftraggeber	ALD AutoLeasing D GmbH Ford Lease, Nedderfeld 95, 22529 Hamburg
Besichtigung	27.10.2026

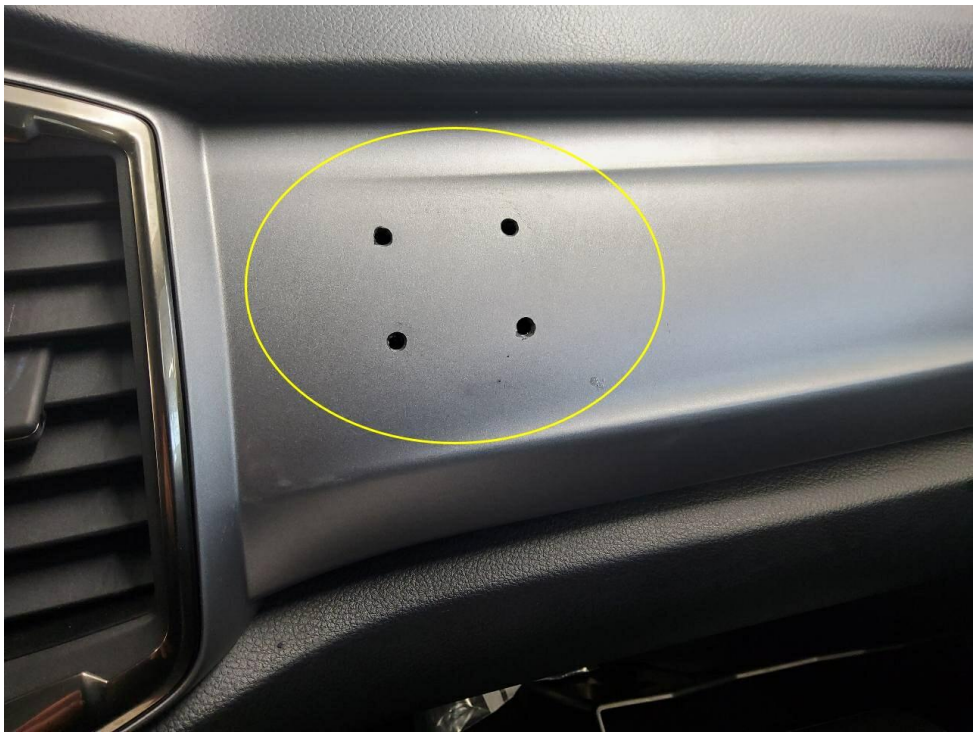
1. Armaturenbrett Zierleiste Löcher, erneuern (Bild 9, 10)
2. Dach zusätzliches Antennenloch, instandsetzen (Bild 11, 12)
3. Motor Dämmung beschädigt, erneuern (Bild 13)

Bild 9 : Armaturenbrett Zierleiste Löcher

Bild 10 : Armaturenbrett Zierleiste Löcher

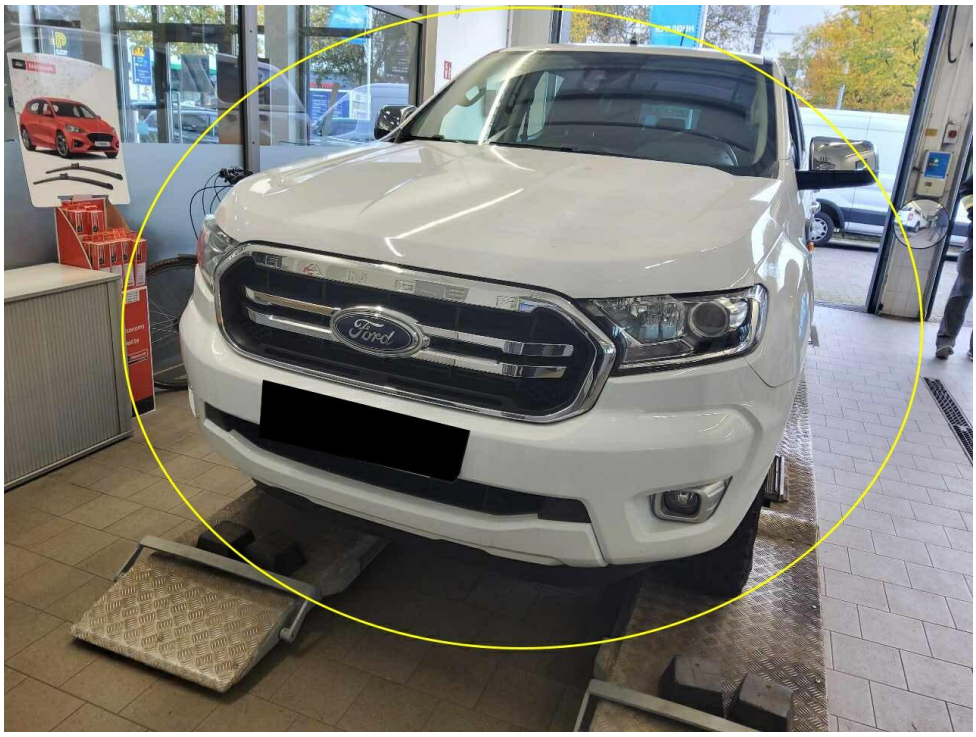
Türverkleidung hinten rechts verschrammt, (Bild 14)
Stoßfänger vorne Spoiler verschrammt, (Bild 15)
Mehrere Steinschläge im Frontbereich, (Bild 16)

Bild 15 : Stoßfänger vorne Spoiler verschrammt
