A104 - D26101320674

Peugeot 3008 II (07.2016->)

VIN	VF3M45GBUKS521141
Immatriculation	FP-160-EA
Kilométrage	61774 KM
Première immatriculation	02/03/2020
Couleur carrosserie	GRIS

Annexe Photographies des dommages Extérieur

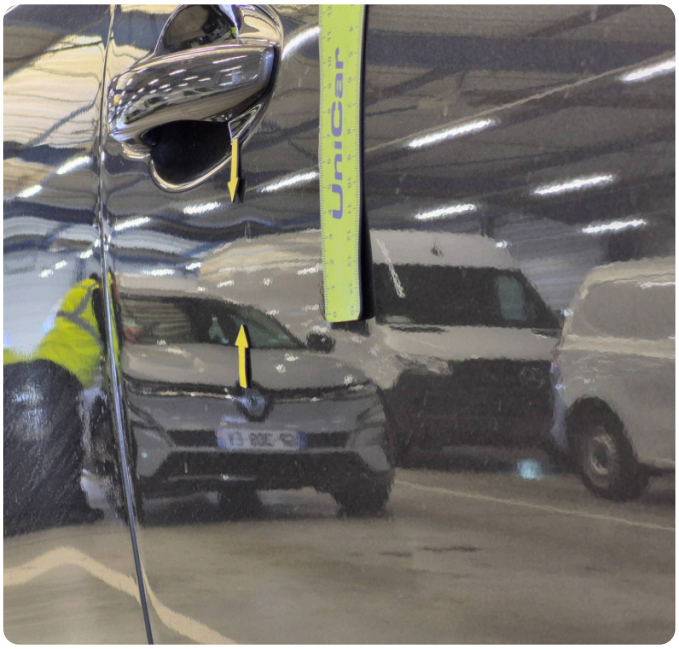
Porte avant droit

Type	Enfoncements étendus
Mode de réparation	F - Réparation Tôlerie + Peinture
