DEKRA-Nr: 0357 / 039342 / 2026 / B074415004328 vom 20.07.2026

Vermarktungsbericht

Erstzulassung	21.04.2022	Fahrzeugart	Personenkraftwagen
Hersteller	Ford	Typ / Verkaufsbez.	Galaxy (CDR)(2015->) / Galaxy 2.0 EcoBlue Titanium Start/Stopp (EURO 6d-T
Aufbauart	Van	Türen	5
Fahrzeug-Ident.-Nr.	WF0KXXWPCKNY73058	HSN / TSN	8566 / BKM
DAT €uropa-Code®	012851770100011	DAT Marktindex	DE00C 6264
Km-Stand abgelesen	75900	Nächste HU §29 StVZO	04 / 2027
Energiequelle / Kraftstoff	Diesel	Leistung (kW)	110
Hubraum (ccm)	1995	Schadstoffklasse:	EURO6;WLTP;AP;PI/CI; M, N1 I
Getriebe	Automatik /	Felgen	Leichtmetall
Farbe	Frost-Weiß / Uni / PN3GZ0

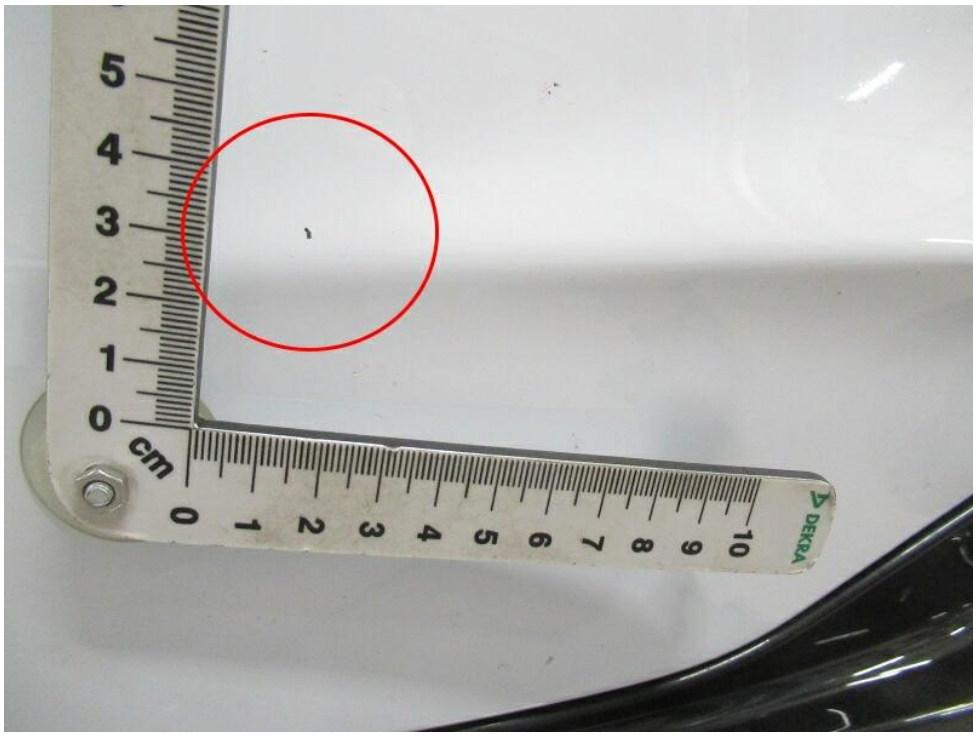
Stoßfänger vorne Lackierung, Steinschlag,
Gebrauchsspur (Bild 10, 11)

Bild 10 : Stoßfänger vorne Lackierung, Steinschlag, Gebrauchsspur

Bild 11 : Stoßfänger vorne Lackierung, Steinschlag, Gebrauchsspur
