Zustandsbericht

Protokollnummer: 47827004
Auftrags-Nr / Referenz: 23247576
Besichtigungsdatum: 25.09.2026

Hersteller / Modell	ORA Funky Cat 300		
Kennzeichen	OB-LC 31E	**Vehicle Identification number**	LGWEEUA53PK637947
Erstzulassung	10.09.2024	**Laufleistung (abgelesen)**	17.263 km
HSN/TSN	2280 / AAB 00019	**Kraftstoffart**	Elektro
Fahrzeugart	PKW Limousine	**Antriebsart**	Frontantrieb
Schadstoffklasse	2017/1151	**Getriebe / Anzahl Gänge**	Direktantrieb
Farbe	Moonlight White Metallic	**Besichtigungszustand**	ausreichend
Leistung	60 kW	**Nächste HU**	09/2027
Wartungsheft / Nachweis	vorhanden / unvollständig	**Restlauf bis Service**	0 Tag(e)
Letzte Wartung		**Polsterart**	Leder
Vorschaden	Keine Feststellbar	**Polsterfarbe**	Schwarz-Anthrazit
Nachlackierung	Keine Feststellbar	**zul. Gesamtgewicht**	1.970 kg
Dokumente	ZB I vorhanden	**Anzahl Halter**	unbekannt
Schlüssel soll/ist	2/2	**Anzahl Sitze / Türen**	5 / 5
Vertragsnummer	50157644	**Re-Import**	Nein

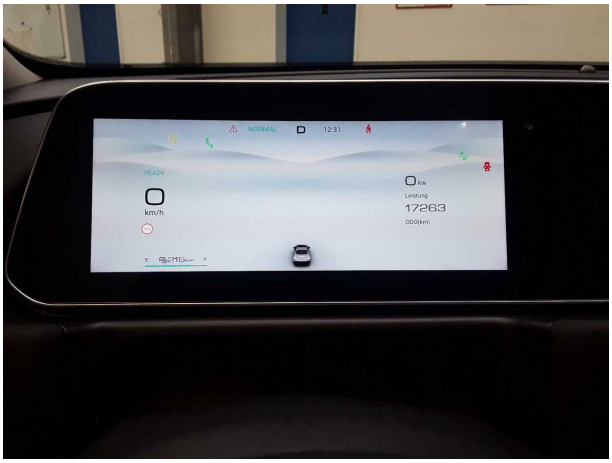
Abbildung 8: Innenraum vorne

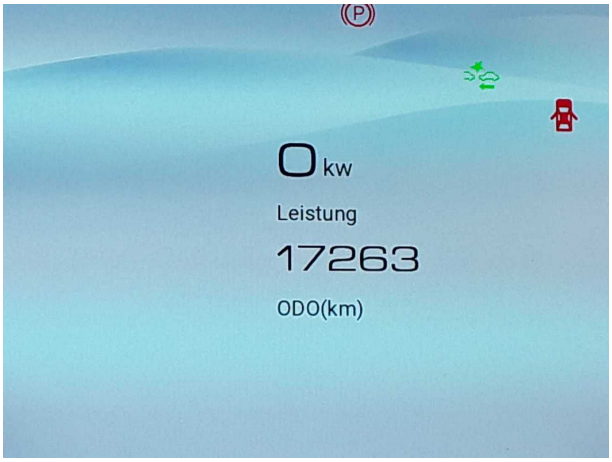
Abbildung 10: Kombiinstrument

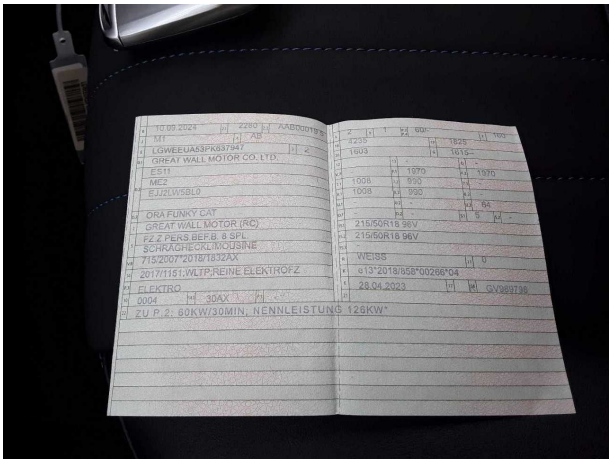
Abbildung 13: Zulassungsdokument(e)

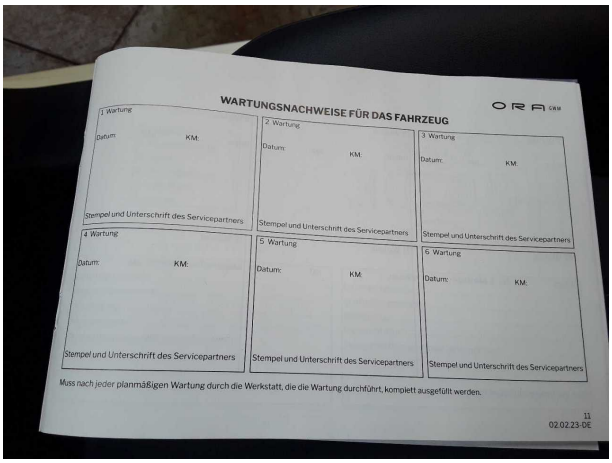
Abbildung 17: Sonstiges
