DEKRA-Nr: 0223 / 027588 / 2026 / B083948001109 vom 23.09.2026

Vermarktungsbericht

Auftraggeber	ALD AutoLeasing D GmbH Ford Lease, Nedderfeld 95, 22529 Hamburg
Besichtigung	22.09.2026

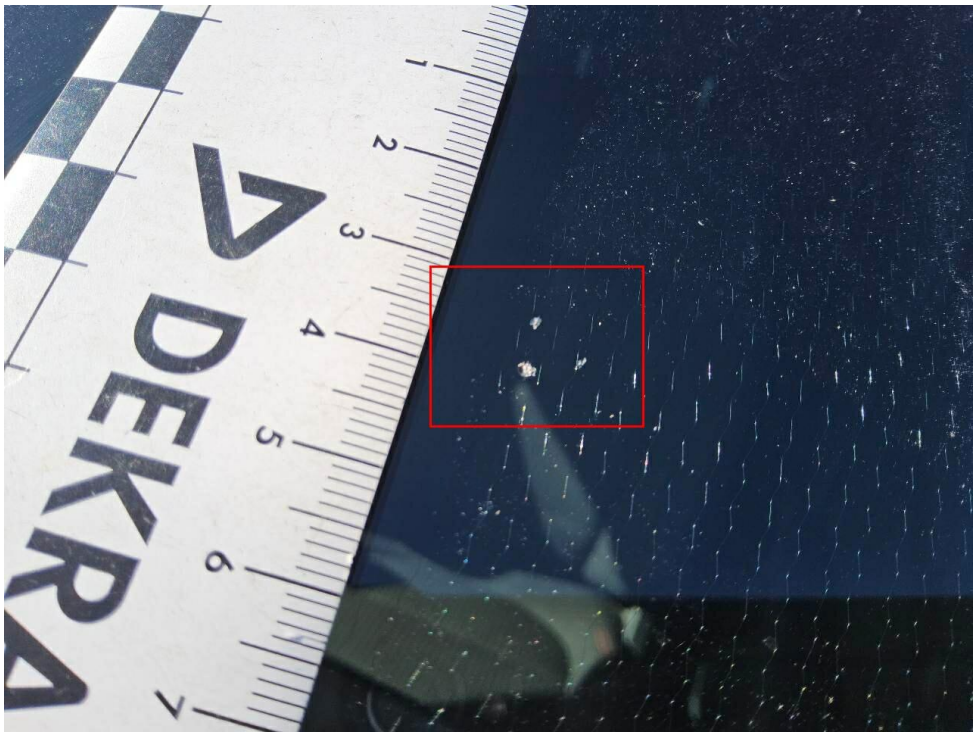
1. Windschutzscheibe, Steinschlag im Fahrersichtfeld, erneuern (Bild 11, 12)
2. Stoßfänger vorne, deformiert, instandsetzen und lackieren mit Lackaufbau (Bild 10)
3. Lackvorbereitung

Bild 12 : Windschutzscheibe, Steinschlag im Fahrersichtfeld

Windshield replacement

Diese **Scheibe** wurde bereits für Sie getauscht.
Bitte berücksichtigen Sie dies bei Ihrer **Gebotsabgabe!**
