Zustandsbericht

Protokollnummer:	48446112
Auftrags-Nr / Referenz:	77010936
Besichtigungsdatum:	30.10.2026

Hersteller / Modell	Volvo XC90 T8 AWD Plug-in Hybrid Ultra Dark		
Kennzeichen	MG-SC 496E	**Fahrgestellnummer**	YV1LFH7V1S1321953
Erstzulassung	10.09.2024	**Laufleistung (abgelesen)**	67.121 km
HSN/TSN	9101 / BUL 00016	**Kraftstoffart**	Hybr.B/E ext.aufl
Fahrzeugart	Geländewagen	**Antriebsart**	Allradantrieb
Schadstoffklasse	EURO6	**Getriebe / Anzahl Gänge**	Automatik
Farbe	Schwarz Metallic	**Besichtigungszustand**	ausreichend
Leistung	228 kW	**Nächste HU**	09/2027
Hubraum	1.969 ccm	**Zylinder**	4
Wartungsheft / Nachweis	nicht vorhanden	**Restlauf bis Service**	323 Tag(e)
Letzte Wartung		**Polsterart**	Leder
Vorschaden	Keine Feststellbar	**Polsterfarbe**	Schwarz
Nachlackierung	Keine Feststellbar	**zul. Gesamtgewicht**	2.950 kg
Dokumente	ZB I vorhanden (Kopie)	**Anzahl Halter**	unbekannt
Schlüssel soll/ist	2/2	**Anzahl Sitze / Türen**	7 / 5
Vertragsnummer	77010936	**Re-Import**	Nein

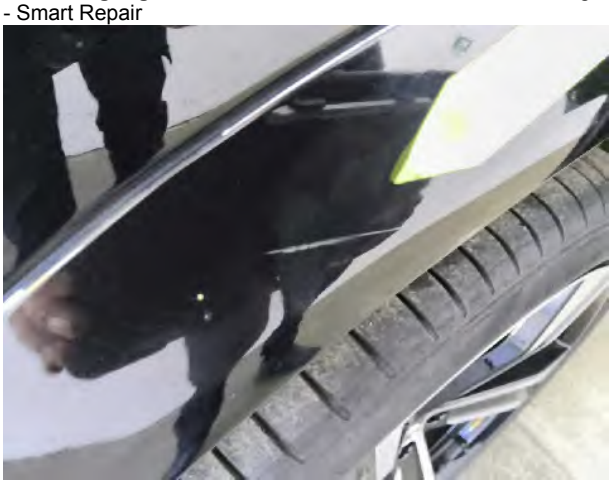
Nr.	Bauteilgruppe	Beschreibung
1	Seitenwand rechts	Radhausverbreiterung - Kratzer - Smart Repair
2	Tür hinten rechts	Tür - Kratzer - Smart Repair
3	Rad/Reifen	Leichtmetallfelge vorn links - beschädigt - erneuern
4	Rad/Reifen	Leichtmetallfelge vorn rechts - beschädigt - erneuern
5	Schweller links	Einstieg - beschädigt - lackieren
6	Seitenwand links	Einstieg - Delle / Lackschaden - lackieren
7	Seitenwand rechts	Einstieg - Kratzer - lackieren
8	Stossfänger vorn	Spoiler - Kratzer - lackieren
9	Motorhaube	Motorhaube - Kratzer - lackieren
10	Stossfänger hinten	Stossfänger hinten - Kratzer - lackieren
11	Sonstiges	Inspektion/Wartung (Kein Nachweis) - entspricht nicht den Herstellervorgaben - Wertminderung
12	Verglasung	Frontscheibe - beschädigt - erneuern

Beschädigung #1: Seitenwand rechts: Radhausverbreiterung - Kratz… - Smart Repair

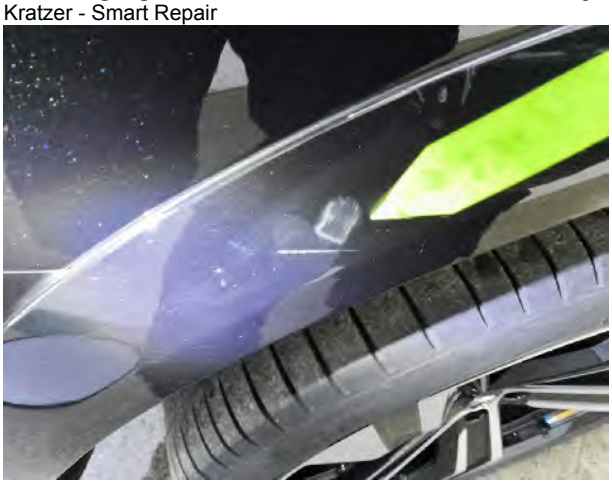
Beschädigung #1: Seitenwand rechts: Radhausverbreiterung - Kratz… - Smart Repair

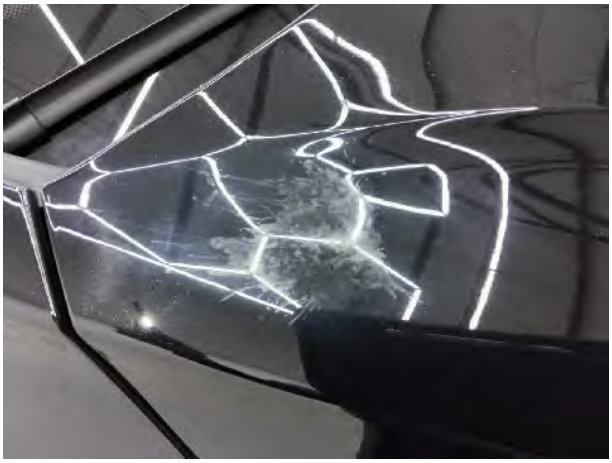
Beschädigung #8: Stossfänger vorn: Spoiler - Kratzer - lackieren
