DEKRA-Nr: 0504 / 047893 / 2026 / B086422000576 vom 14.10.2026

Zustandsbericht / Minderwertgutachten

Erstzulassung	29.11.2022	Fahrzeugart	Personenkraftwagen
Hersteller	Cupra	Typ / Verkaufsbez.	Formentor (KM7)(08.2020->) / Formentor VZ 2.0 TSI 4Drive OPF (EURO 6d)
Aufbauart	Geländewagen	Türen	5
Fahrzeug-Ident.-Nr.	VSSZZZKMXPR014364	HSN / TSN	7593 / ARG
DAT €uropa-Code®	011890100010001	DAT Marktindex	DE001 6334
Km-Stand abgelesen	26488	Nächste HU §29 StVZO	11 / 2027
Energiequelle / Kraftstoff	Benzin	Zylinderanzahl	4 / Reihenmotor
Leistung (kW)	228	Hubraum (ccm)	1984
Schadstoffklasse:	EURO6;WLTP;AP;PI/CI; M, N1 I	Antriebsart	Allrad
Getriebe / Gänge	Automatik / 7	Felgen	Leichtmetall
Farbe (Hersteller)	Grey (S7G) / Uni / R6, LS7G	Polster / Farbe	Leder / Schwarz

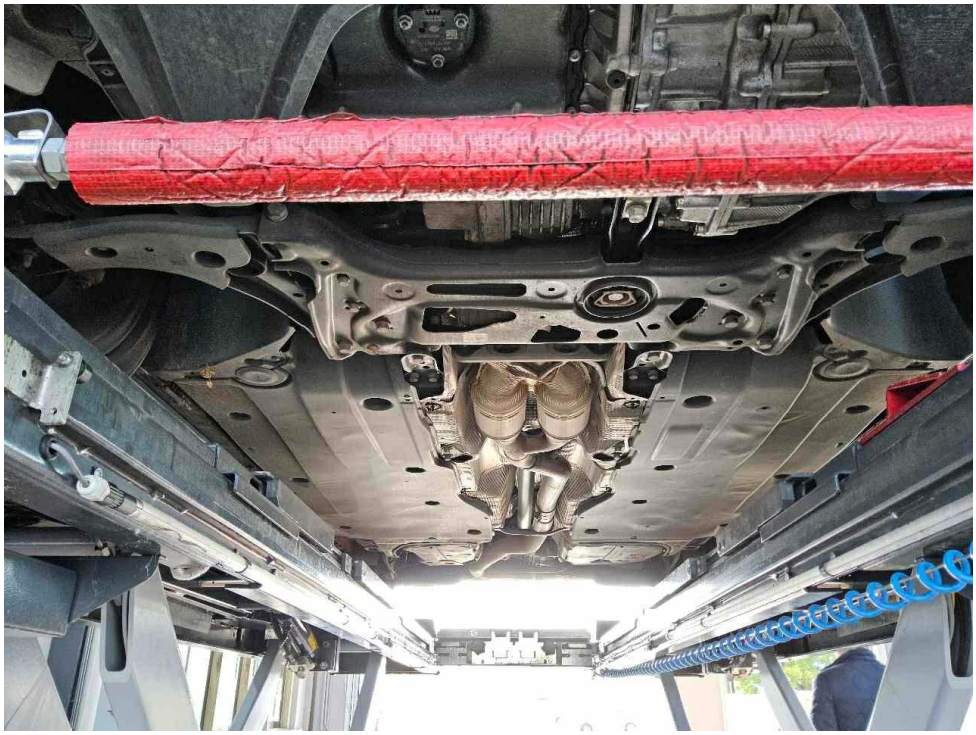
Bild 5 : Fahrzeugunterseite

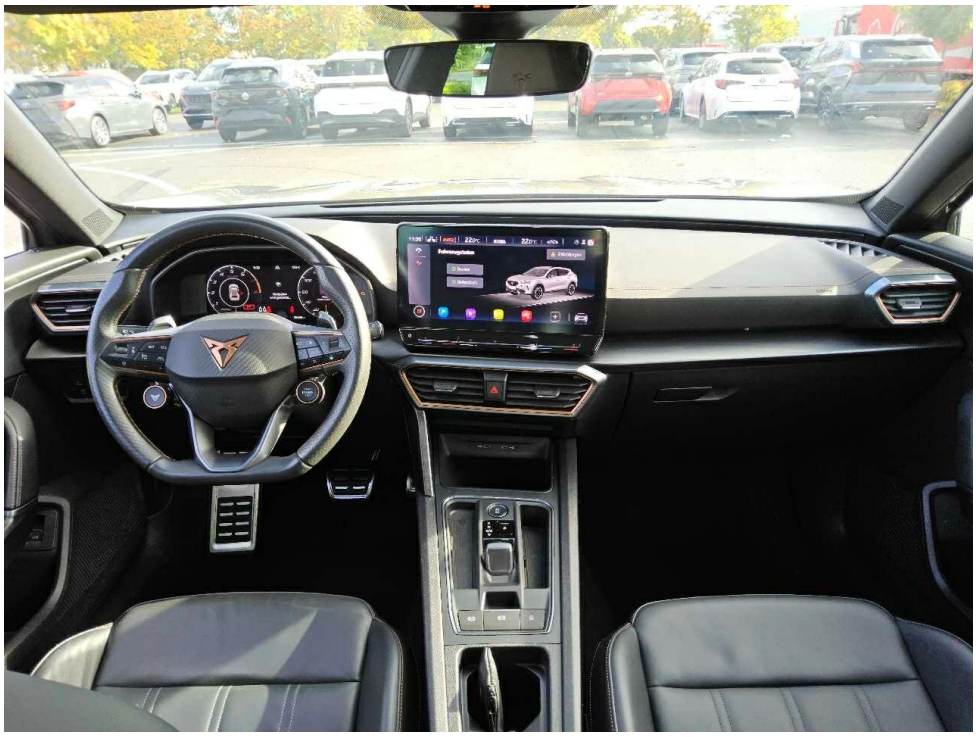
Bild 10 : Mittelkonsole (Radio/Navi eingeschaltet)

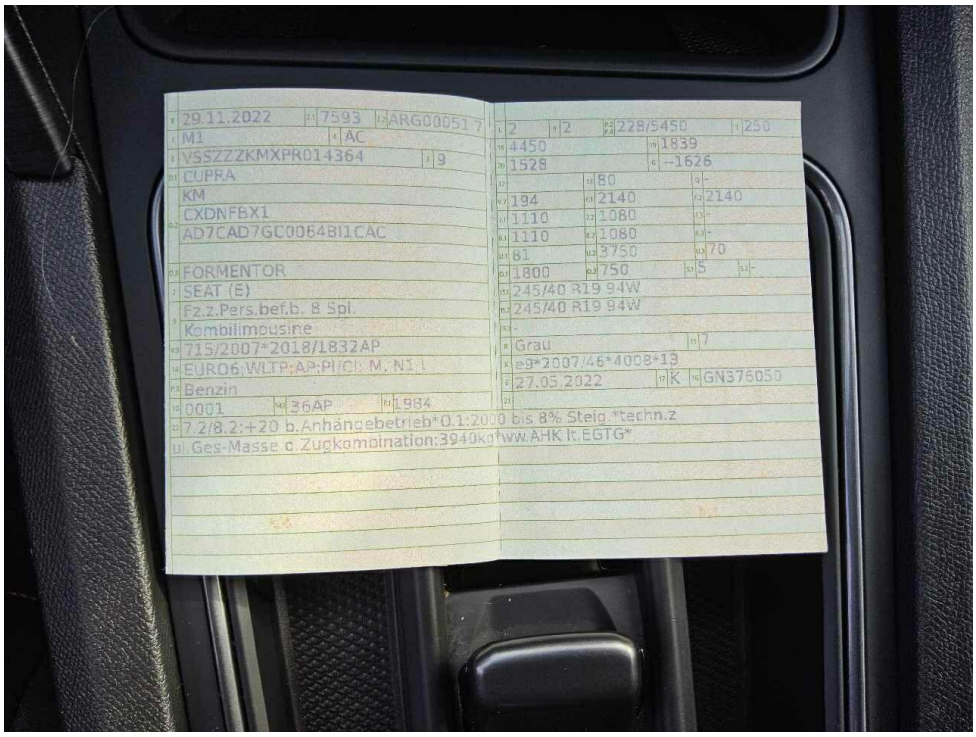
Bild 12 : ZLB Teil 1 (ohne Halterdaten)

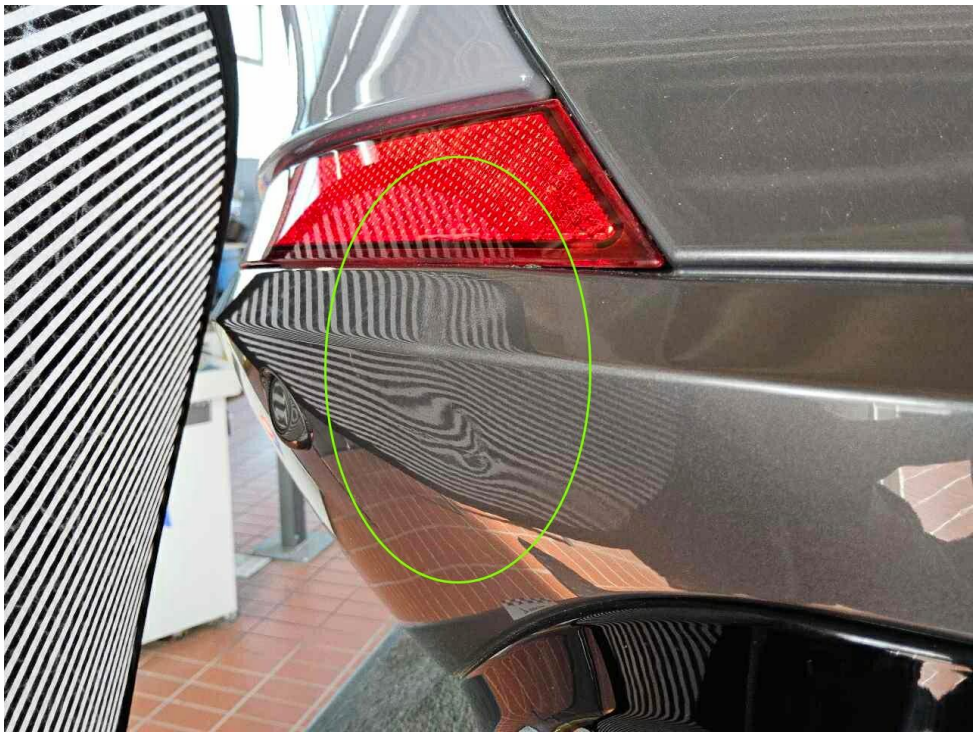
Bild 14 : Stoßfänger hinten, unterhalb deformiert

Bild 15 : Stoßfänger hinten, unterhalb deformiert

Bild 16 : Stoßfänger hinten, unterhalb deformiert

1. Stoßfänger hinten, unterhalb
   deformiert, instandsetzen (Bild 15, 16)

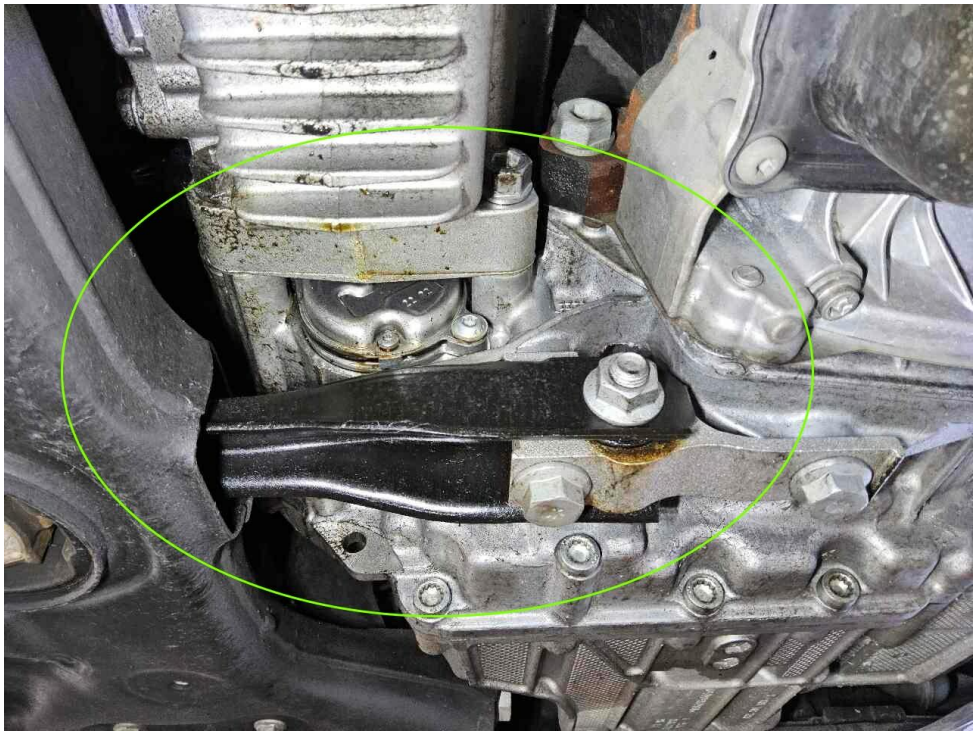
Bild 18 : Hinweis, Reifen hinten links geflickt

Bild 19 : Ölverlust im Bereich Motor/ Getriebe ohne Tropfenbildung

Hinweis: Wartung in 24 Tagen fällig,
Heckklappe, Kante unterhalb Lackabplatzer,
Hinweis, Reifen hinten links geflickt,
Ölverlust im Bereich Motor/ Getriebe ohne
Tropfenbildung, (Bild 19)
