LVV Nr	6587787
Hersteller	Seat
Model	Ibiza
Variante	DE - LimS5 1.0 TSI EU6e, Road Edition OPF, (Facelift) 2025 - 2025 1.0 TSI
Listenpreis	22.987,39
VIN	VSSZZZKJ2SR609160
Erstzulassungsdatum	1.9.2025
Kennzeichen	M Y4555

DEKRA-Nr: 0303 / 061671 / 2026 / B082671000529 vom 03.11.2026

Zustandsbericht / Minderwertgutachten

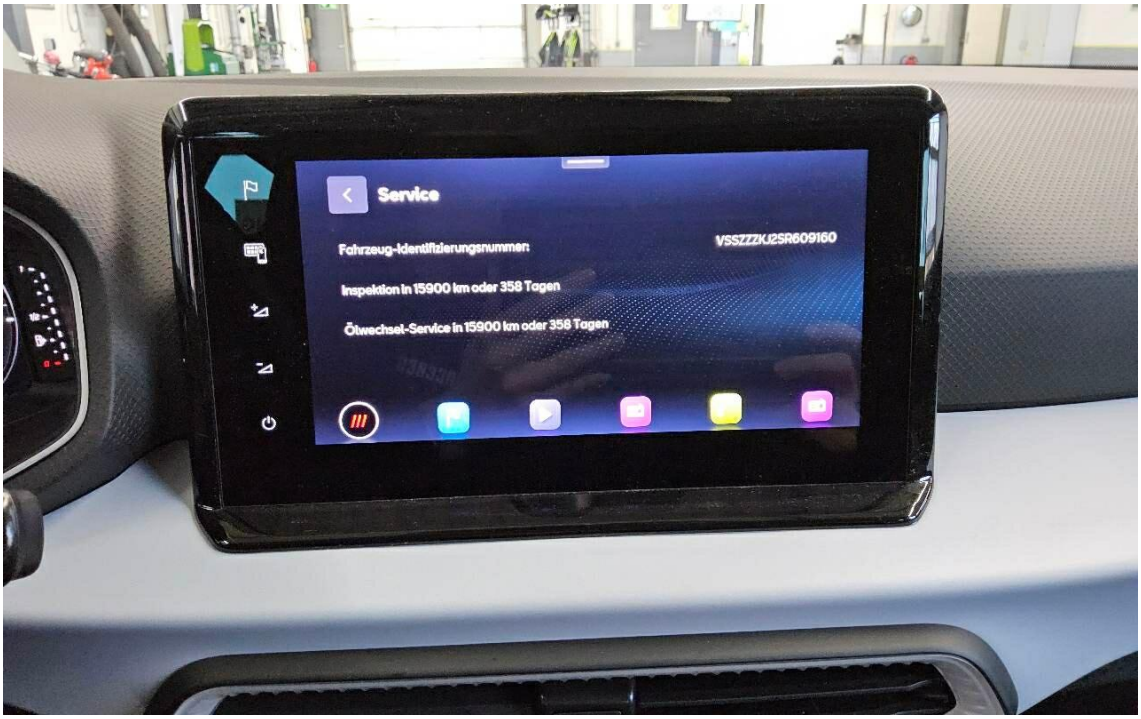
Bild 6 : Kombiinstrument (betriebsbereit) mit Km-Stand
