LVV Nr	430615
Hersteller	Seat
Model	Ateca
Variante	Style 2.0 TDI
Listenpreis	35.222,68
VIN	VSSZZZ5F5R6513932
Erstzulassungsdatum	1.10.2023
Kennzeichen	M UC1888

DEKRA-Nr: 0584 / 0100064730 / 2026 / B086215000241 vom 26.10.2026

Zustandsbericht/Minderwertgutachten-Leasing

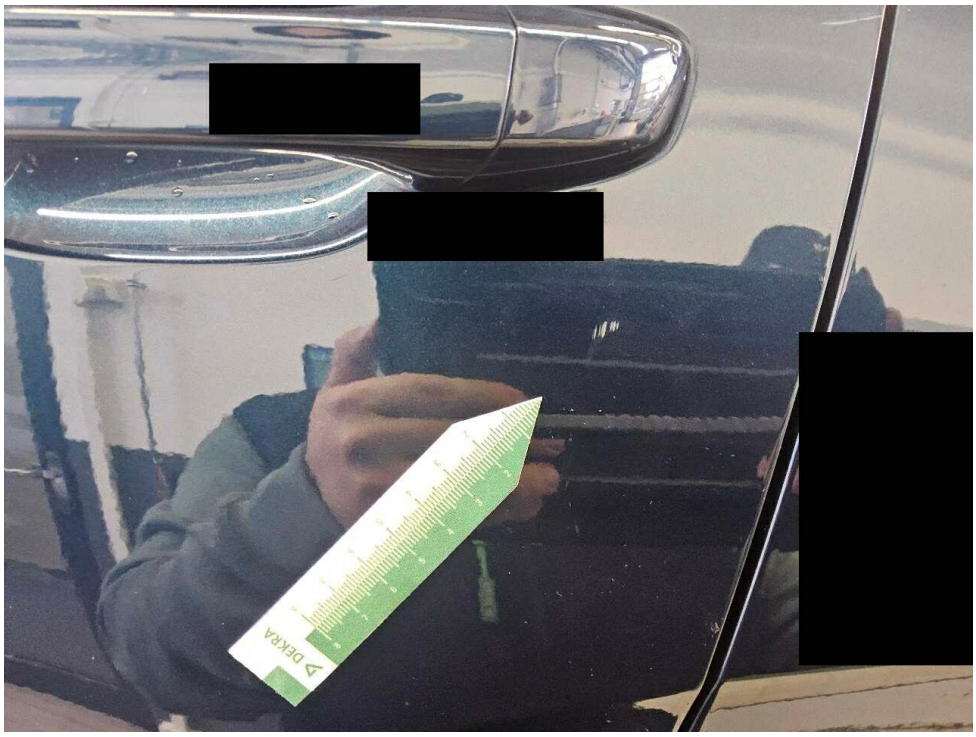
Bild 17 : Tür hinten links zerkratzt

Frontscheibe viele Steinschläge, (Bild 14, 15, 16)
Tür hinten links zerkratzt, (Bild 17, 18, 19)
Felge vorne links zerkratzt, (Bild 20, 21)
Frontspoiler vorne rechts eingedellt, (Bild 22, 23)
Seitenteil hinten rechts eingedellt zerkratzt, (Bild 24, 25, 26)

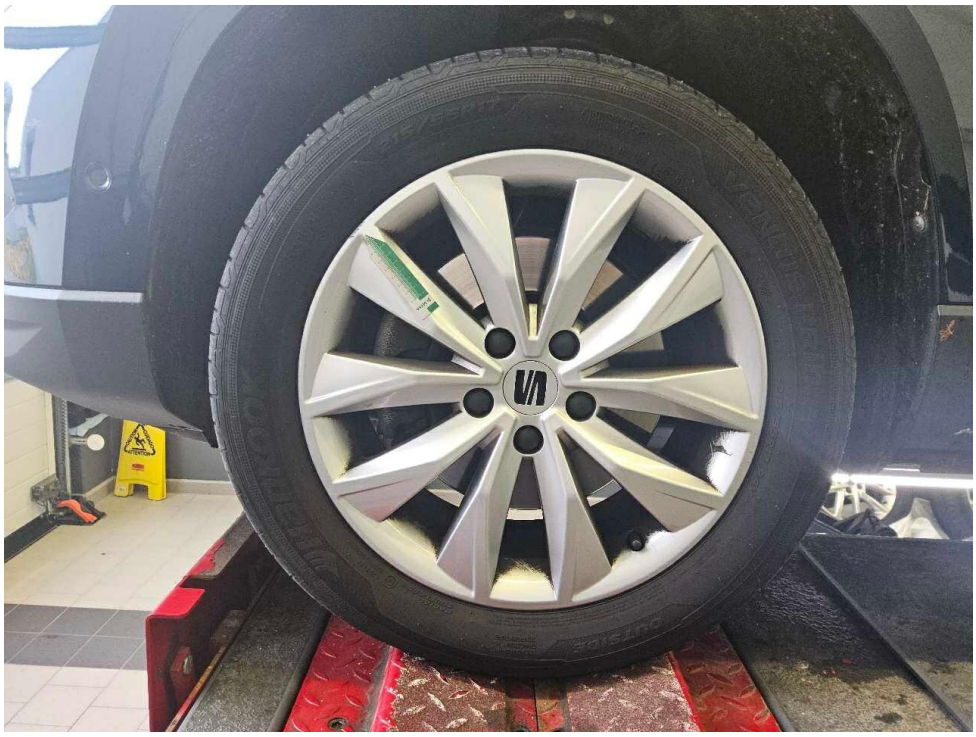
Bild 20 : Felge vorne links zerkratzt

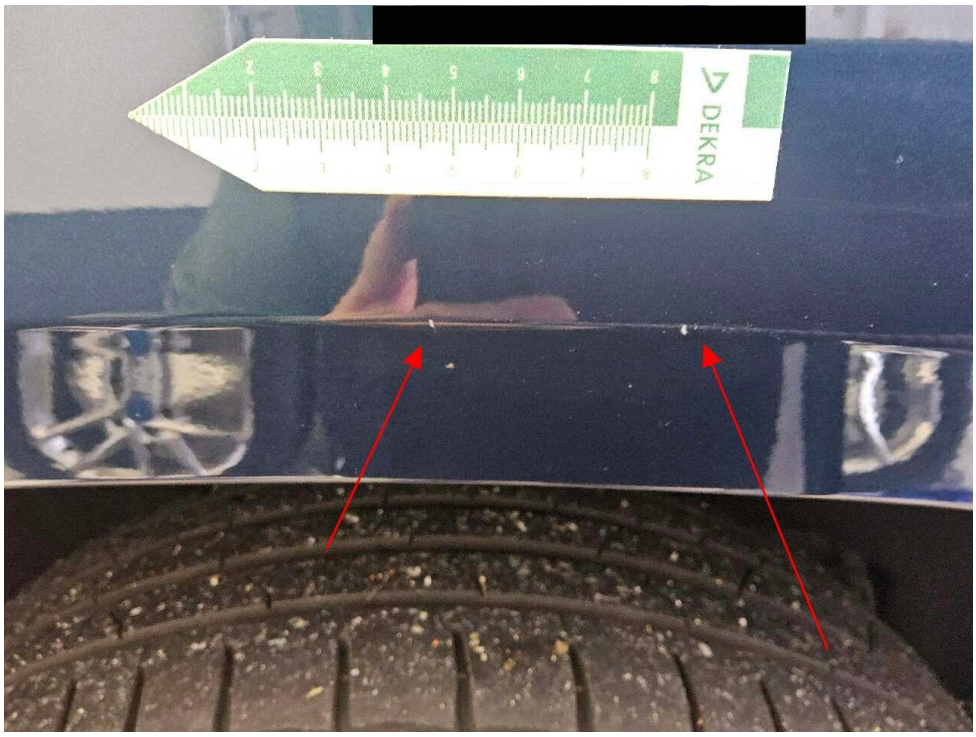
Bild 26 : Seitenteil hinten rechts eingedellt zerkratzt
