Vehicle info

Make	BMW	Gearbox	Automatic
Model	i3 42,4kWh (I01)	Fuel type	Electric
Mileage	31,958	kW	135
VIN	WBY8P610507K89074	cc	0
First registration date	4/22/2022	Customer	BMW Austria Leasing GmbH Minderwertgutachten

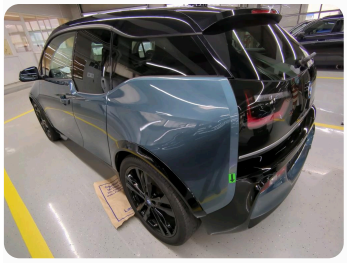
Part	Damage type	Repair mode
2 | Wing RL	Scratch(es)	Paint
3 | Bumper trim F	Deformed / Strained	Replace
4 | Bumper F	Scratch(es)	Paint
5 | Alloy rim FR	Scratch(es)	Repair
7 | Wing FR	Scratch(es)	Paint
9 | Aerial	Rodent damage	Replace
