DEKRA-Nr: 0423 / 0100057336 / 2026 / B090927000219 vom 18.09.2026

Zustandsbericht / Minderwertgutachten

Auftraggeber	Mobility Concept GmbH, Grünwalder Weg 34, 82041 Oberhaching
Besichtigung	18.09.2026

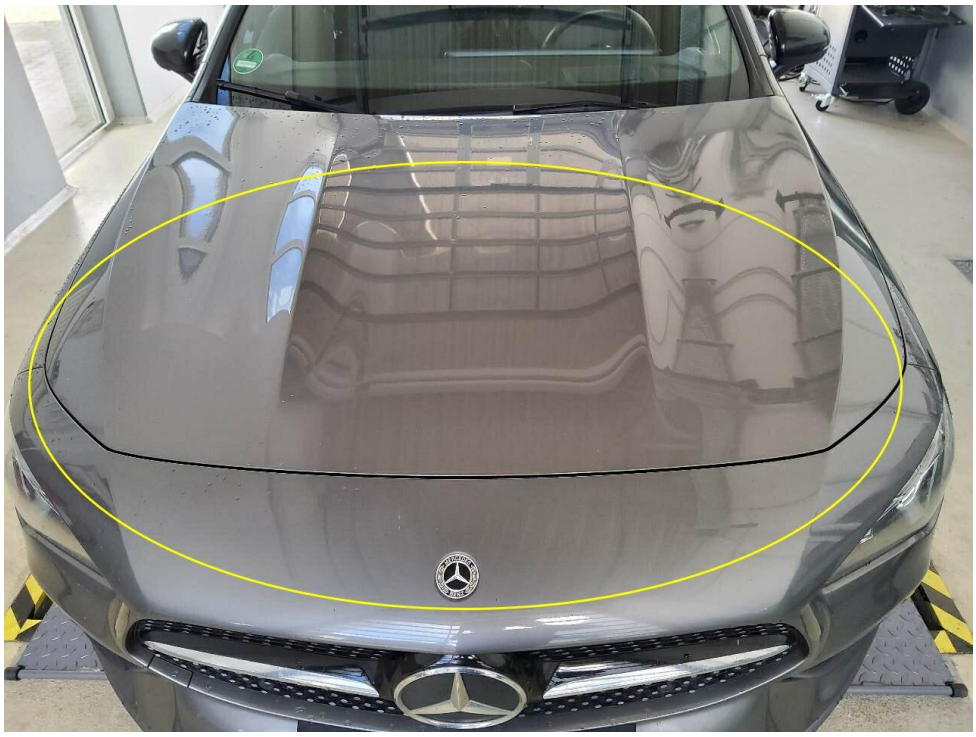
Bild 14 : Motorhaube viele Steinschläge

Bild 15 : Motorhaube viele Steinschläge

1. Motorhaube viele Steinschläge, lackieren mit Lackaufbau (Bild 14, 15, 16)
2. Windschutzscheibe viele Steinschläge, erneuern (Bild 17, 18, 19)
3. Stoßfänger vorne viele Steinschläge, lackieren mit Lackaufbau (Bild 20, 21, 22, 23, 24)
4. Felge vorne rechts verschrammt, erneuern (Bild 25, 26, 27, 28)
5. Schweller rechts verschrammt, lackieren mit Lackaufbau (Bild 29, 30)
6. Unterfahrschutz vorne gebrochen, erneuern (Bild 32, 33)

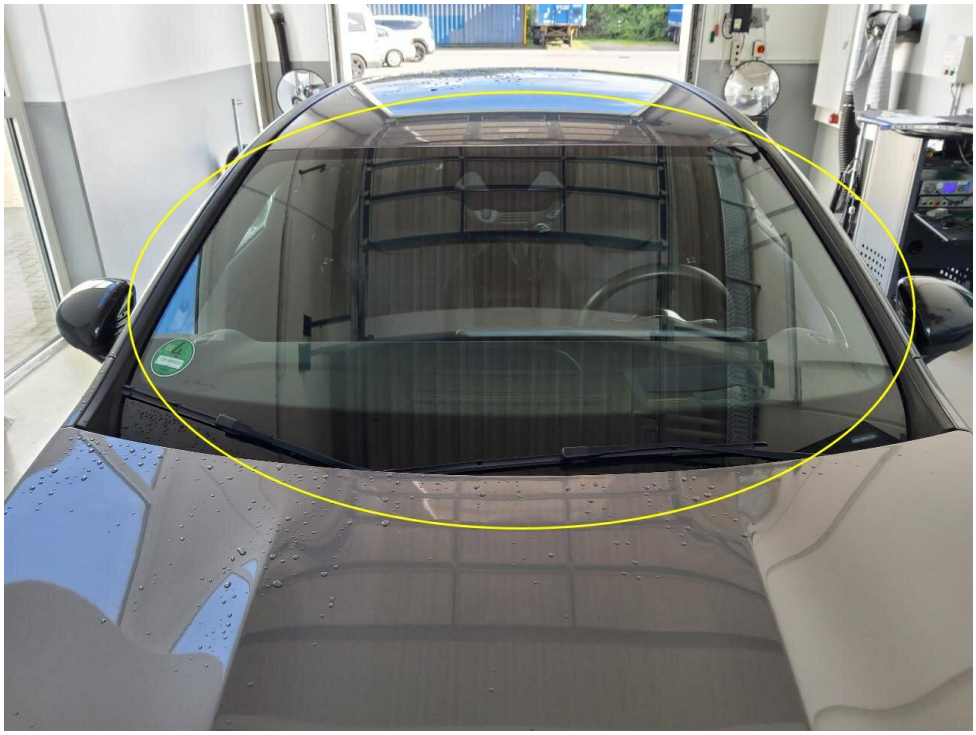
Bild 16 : Motorhaube viele Steinschläge

Bild 17 : Windschutzscheibe viele Steinschläge

Bild 18 : Windschutzscheibe viele Steinschläge

Bild 19 : Windschutzscheibe viele Steinschläge

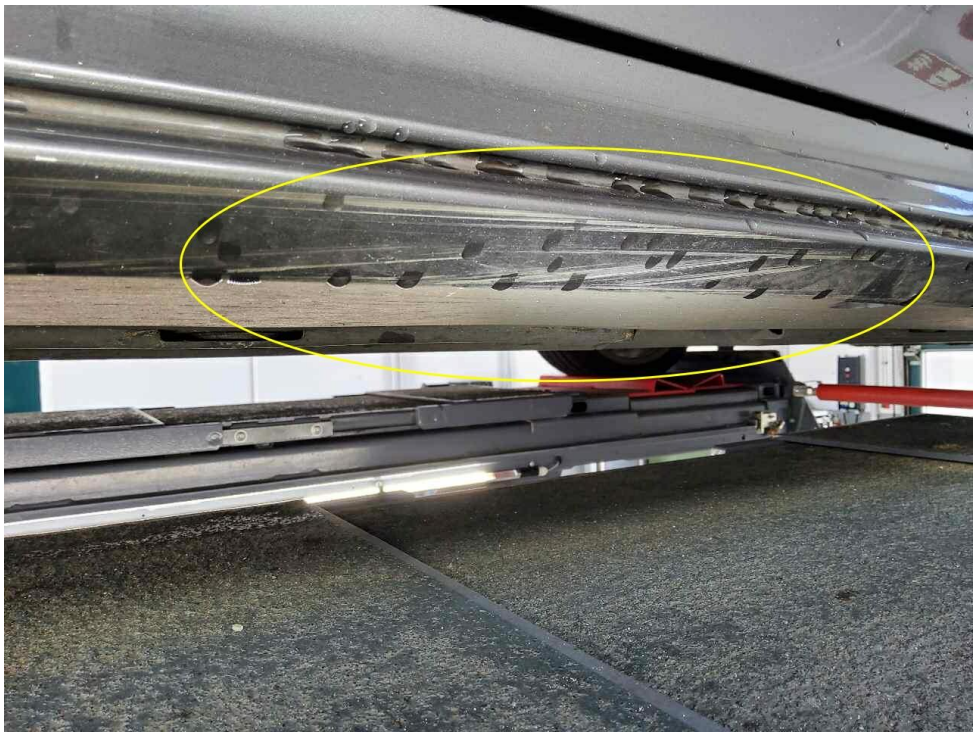
Bild 29 : Schweller rechts verschrammt

Bild 30 : Schweller rechts verschrammt

Bild 31 : Felge hinten rechts verschrammt

Bild 32 : Unterfahrschutz vorne gebrochen

Bild 33 : Unterfahrschutz vorne gebrochen

Felge hinten rechts verschrammt, (Bild 31)
