DEKRA-Nr: 0414 / 012805 / 2026 / B074428000831 vom 16.10.2026

# Zustandsbericht / Minderwertgutachten

| Typ / Verkaufsbez. | Yaris Hybrid 1.5 VVT-i | Aufbauart | Limousine |

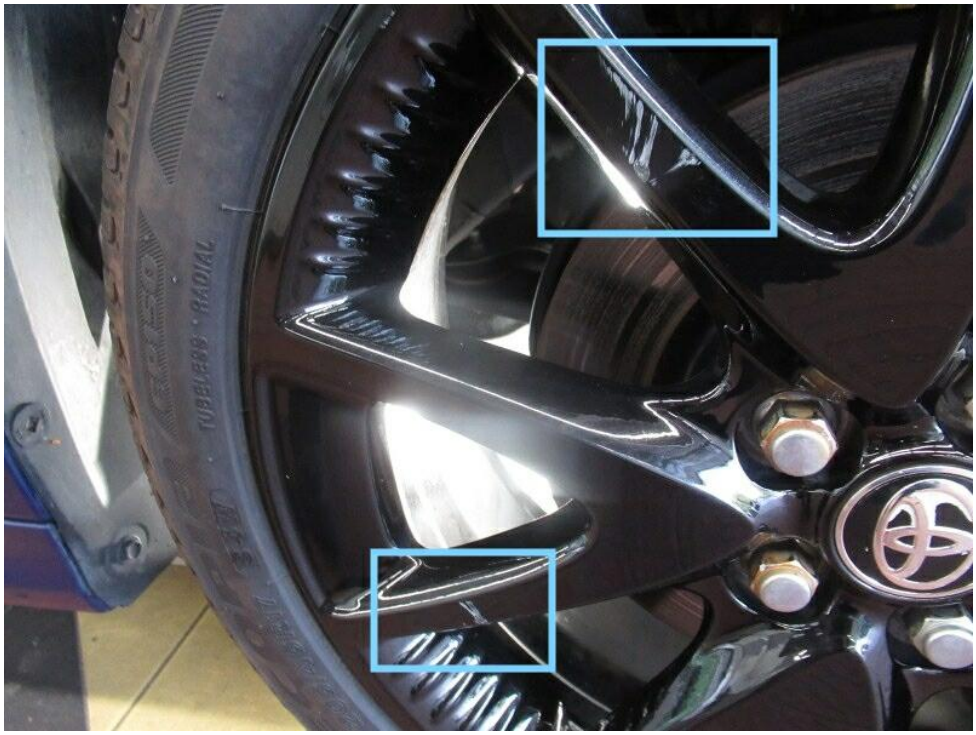
Bild 16 : Leichtmetallfelge vorne rechts tief zerkratzt mit Materialabtrag

1. Leichtmetallfelge vorne rechts tief zerkratzt mit Materialabtrag, erneuern (Bild 16, 17, 18)
2. Stoßfängerverkleidumg vorne gebrochen, erneuern (Bild 14, 15)
3. Wartung fällig laut Serviceheft
