DEKRA-Nr: 0462 / 0100037882 / 2026 / B083084000228 vom 22.10.2026

# Zustandsbericht / Minderwertgutachten

| Typ / Verkaufsbez. | X3 (G01)(12.2017->) / X3 xDrive 30d Mild-Hybrid xDrive (EURO 6d) | Aufbauart | Geländewagen |
| Fahrzeug-Ident.-Nr. | WBA85BZ030N243983 | HSN / TSN | 0005 / CZV |

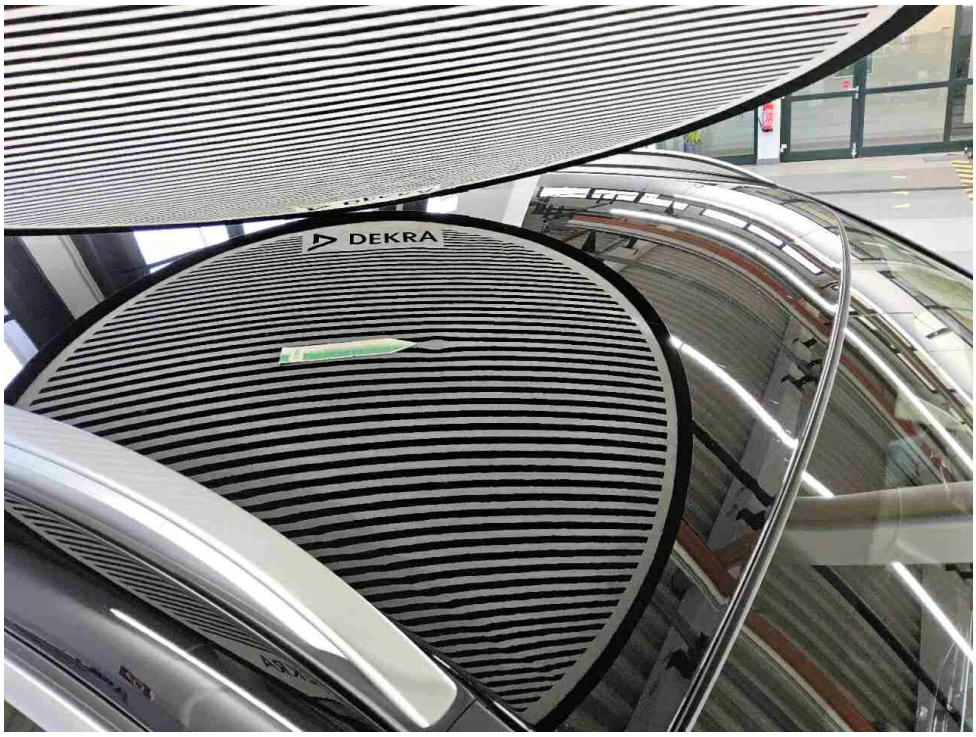
Bild 14 : Dach, eingedellt

Bild 15 : Frontschürze, zerkratzt

Bild 16 : Frontschürze, zerkratzt

1. Frontschürze, zerkratzt, erneuern (Bild 15, 16)

Dach, eingedellt, (Bild 14)
