TÜV SÜD Auto Partner GmbH
Gutenbergstraße 13
70771 Leinfelden-Echterdingen

Besichtigungsdatum: 27.08.2026
Protokollnummer: 47320353
Erstellt durch: Paula Busch
Besichtigt durch: R. Armbruster

YV1UZM1VXS1034026

Zustandsbericht

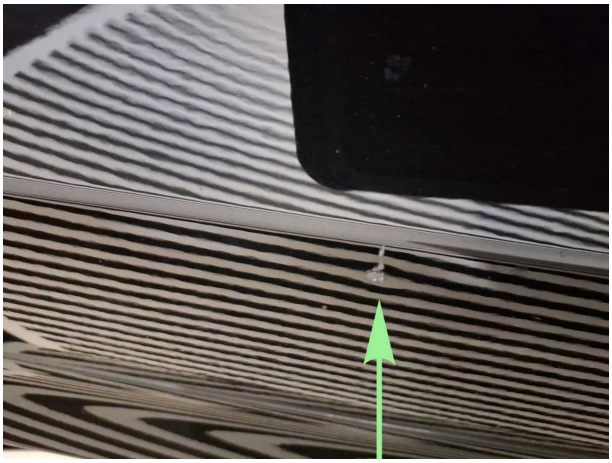
Nr.	Bauteilgruppe	Beschreibung
1	Tür vorn rechts	Tür - Delle / Lackschaden - instandsetzen und lackieren
2	Tür hinten links	Tür - Delle / Lackschaden - instandsetzen und lackieren

Beschädigung #1: Tür vorn rechts: Tür - Delle / Lackschaden - instandsetzen und lackieren

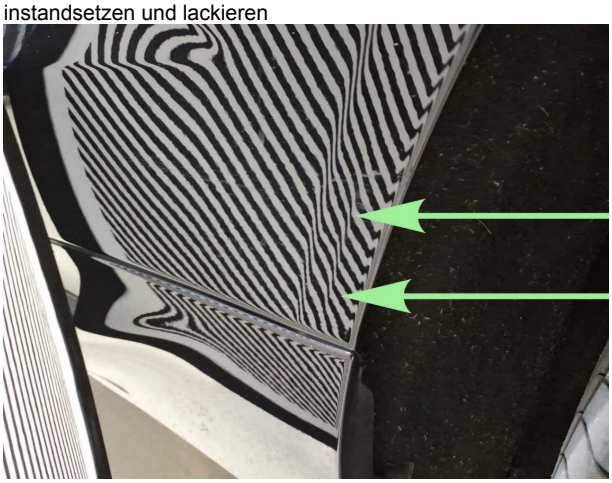
Beschädigung #1: Tür vorn rechts: Tür - Delle / Lackschaden - instandsetzen und lackieren
