DEKRA-Nr: 0188 / 0100513792 / 2026 / B090216000088 vom 07.09.2026

Zustandsbericht / Minderwertgutachten

Erstzulassung	04.09.2024	Letzte Zulassung	04.09.2024
Fahrzeugart	Personenkraftwagen	Hersteller	Renault
Typ / Verkaufsbez.	Austral (07.2022->) / Austral 1.3 TCe 160 Mild-Hybrid Evolution (EU 6e)	Aufbauart	Kombi
Türen	5	Fahrzeug-Ident.-Nr.	VF1RHN00573535118
HSN / TSN	3333 / BPR	DAT €uropa-Code®	017201580060002
DAT Marktindex	DE005 6550	Km-Stand abgelesen	17230
Nächste HU §29 StVZO	09 / 2027	Energiequelle / Kraftstoff	Hybr.Benzin/E
Zylinderanzahl	4 /	Leistung (kW)	116
Hubraum (ccm)	1332	Schadstoffklasse:	EURO6;WLTP;EA;PI/CI;M, N1, N2
Getriebe	Automatik	Felgen	Leichtmetall
Farbe	ICE WHITE BODY COLOR / OV369

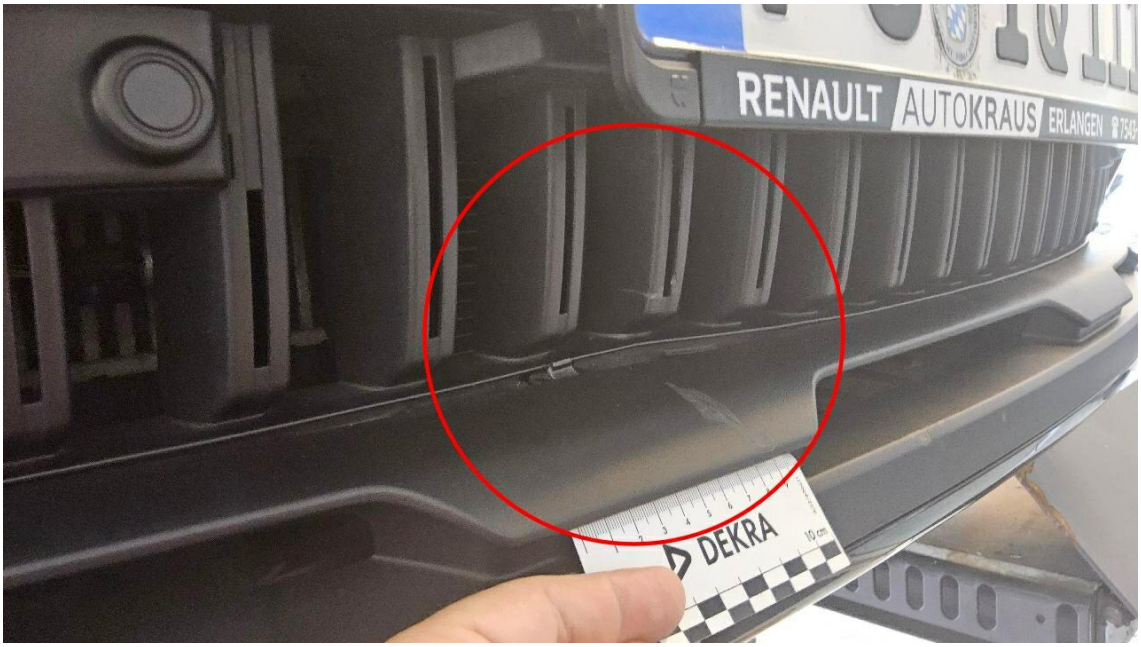
Bild 13 : Kühlergrill, deformiert, erneuern

1. Service fällig, erneuern
2. Stoßfänger hinten Lackierung, zerkratzt, smart repair (Bild 14)
3. Tür vorne links Einstieg, zerkratzt, polieren (Bild 16)
4. Kühlergrill, deformiert, erneuern (Bild 13)

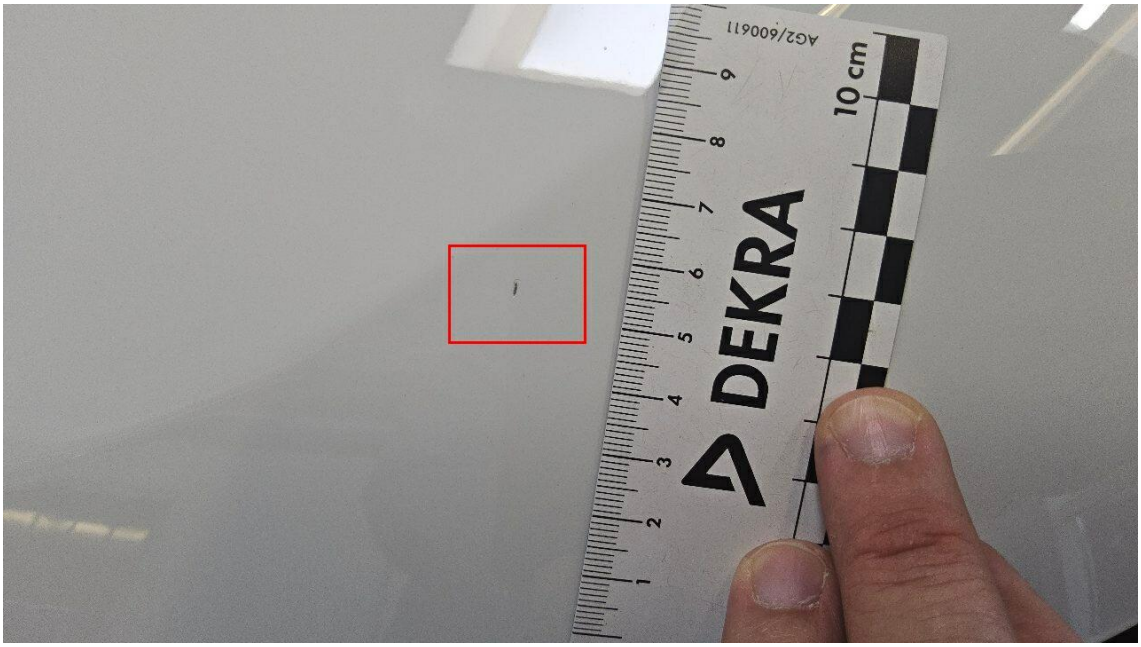
Bild 15 : Motorhaube Lackierung, Steinschlag, Gebrauchsspur

Motorhaube Lackierung, Steinschlag, Gebrauchsspur (Bild 15)

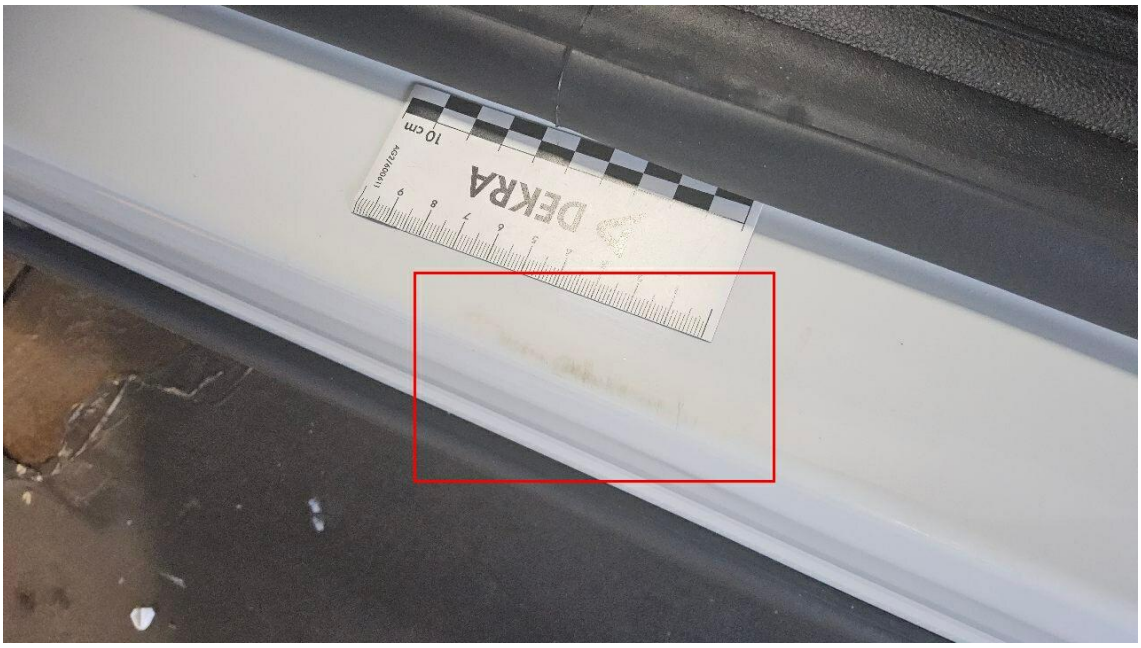
Bild 16 : Tür vorne links Einstieg, zerkratzt, polieren
