DEKRA-Nr: 0312 / 061370 / 2026 / B082385000156 vom 07.10.2026

Bewertungsgutachten

Kennzeichen	CAS M222E	FIN	KMHS4812DNU056408

Fahrzeugart	Personenkraftwagen
Hersteller	Hyundai
Typ / Verkaufsbezeichnung	Santa Fe (TM)(10.2020->) / Santa Fe 1.6 T-GDI Prime Plug-In Hybrid

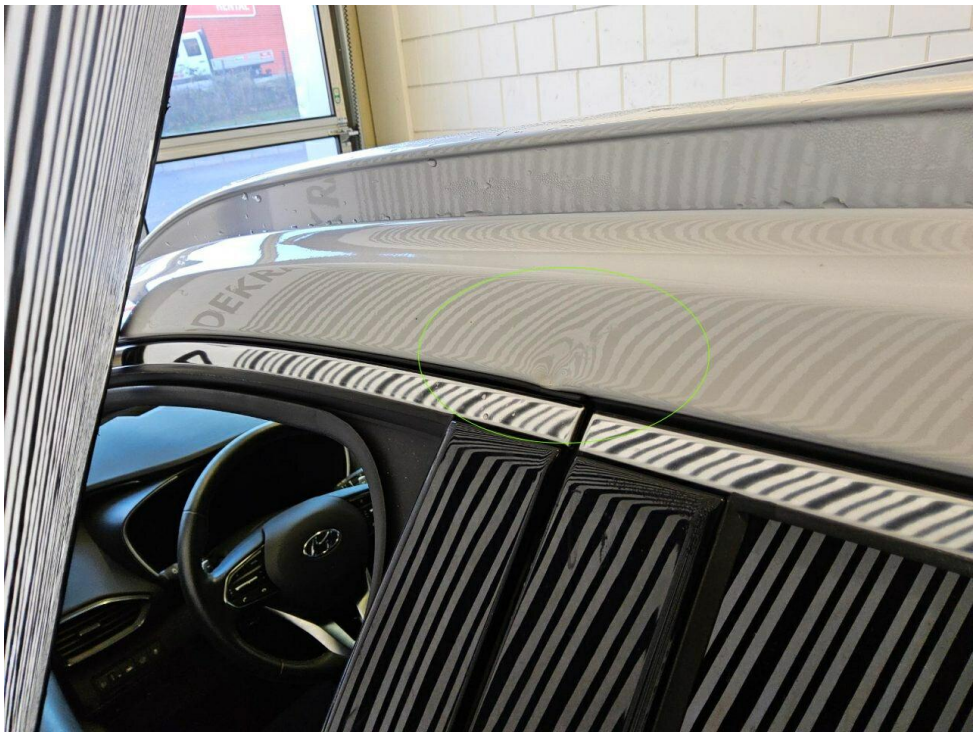
Bild 7 : Dachrahmen links, deformiert, instandsetzen und lackieren mit Lackaufbau

Reifen Vorne Links Flankenschaden, erneuern (Bild 12); Stoßstange Vorne gebrochen, erneuern (Bild 13, 14); Unterbodenverkleidung Vorne gebrochen, erneuern (Bild 15, 16, 17); Tür Blende Vorne Links lose, befestigen (Bild 18, 19); Dachrahmen links, deformiert, instandsetzen und lackieren mit Lackaufbau (Bild 7, 8, 9); Lackvorbereitung;

Bezeichnung des Schadens / Rep.-Weg	Rep.Kost brutto	Anrechn.	Minderwert brutto	
1. Reifen Vorne Links Flankenschaden, erneuern (Bild 12)	175	48.81	-85,42	
2. Stoßstange Vorne gebrochen, erneuern (Bild 13, 14)	1.256	100	-1.256,00	
3. Unterbodenverkleidung Vorne gebrochen, erneuern (Bild 15, 16, 17)	68	100	-68,00	
4. Tür Blende Vorne Links lose, befestigen, (Bild 18, 19)	50	100	-50,00	
5. Dachrahmen links, deformiert, instandsetzen und lackieren mit Lackaufbau (Bild 7, 8, 9)	209	48.81	-102,01	
6. Lackvorbereitung	200	100	-200,00	
Rep.Kosten insgesamt / Minderwert	**1.958**			**-1.761,43 EUR**

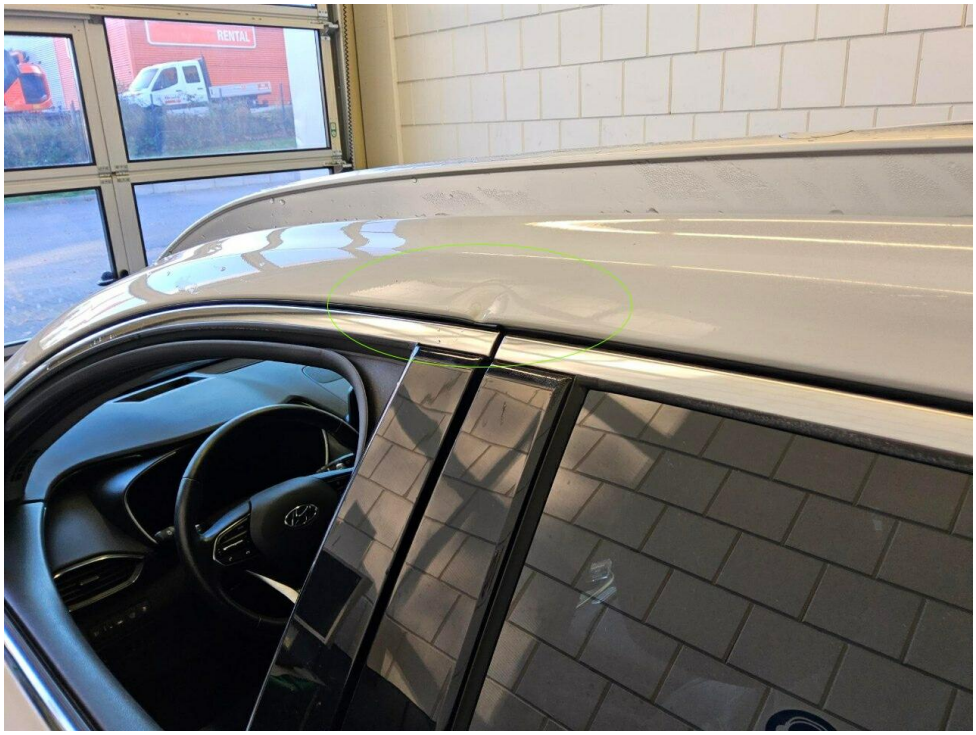
Bild 8 : Dachrahmen links, deformiert, instandsetzen und lackieren mit Lackaufbau

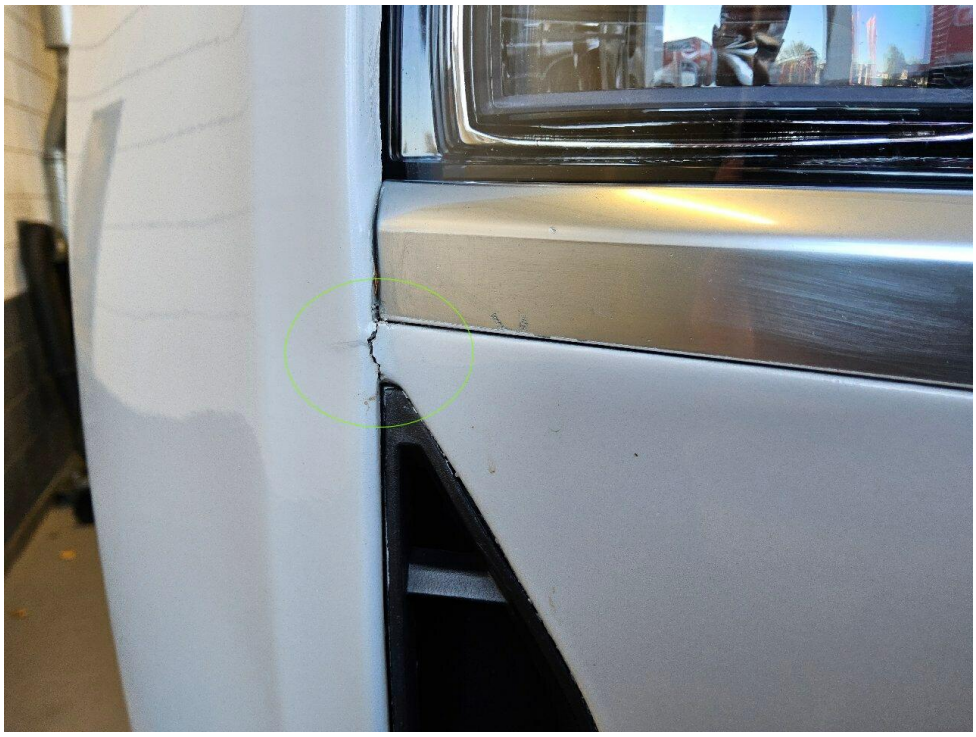
Bild 13 : Stoßstange Vorne gebrochen
