Zustandsbericht

Protokollnummer:	48252660
Auftrags-Nr / Referenz:	52099818
Besichtigungsdatum:	06.10.2026

Hersteller / Modell	Tesla Model Y Performance Dual Motor AWD		
Kennzeichen	EL-KD 597E	**Vehicle Identification number**	XP7YGCEL4PB198546
Erstzulassung	20.09.2023	**Laufleistung (abgelesen)**	78.583 km
HSN/TSN	1480 / ABJ 00006	**Kraftstoffart**	Elektro
Fahrzeugart	Mehrzweckfahrzeug	**Antriebsart**	Allradantrieb
Schadstoffklasse	2017/1151	**Getriebe / Anzahl Gänge**	Direktantrieb
Farbe	Solid Black	**Besichtigungszustand**	bedingt: Licht/Nässe/Schmutz
Leistung	185 kW	**Nächste HU**	09/2026
Wartungsheft / Nachweis	digitaler Nachweis / vollständig	**Restlauf bis Service**	
Letzte Wartung		**Polsterart**	Leder
Vorschaden	Keine Feststellbar	**Polsterfarbe**	Schwarz
Nachlackierung	Feststellbar	**zul. Gesamtgewicht**	2.532 kg
Dokumente	ZB I vorhanden (Kopie)	**Anzahl Halter**	1
Schlüssel soll/ist	2/2	**Anzahl Sitze / Türen**	5 / 5
Vertragsnummer	52099818	**Re-Import**

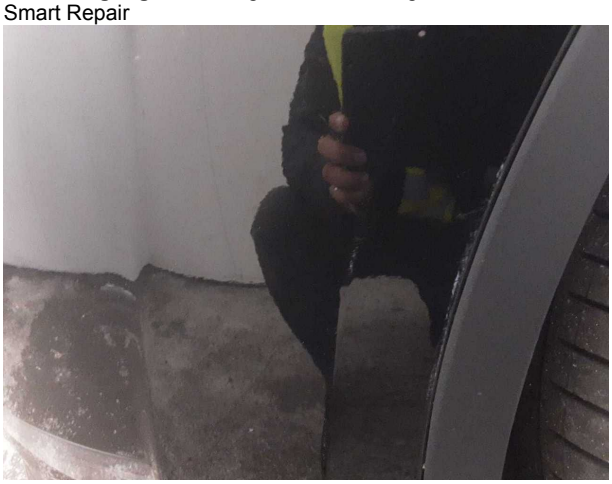
Nr.	Bauteilgruppe	Beschreibung
1	Kotflügel rechts	Kotflügel rechts - Steinschlag - Smart Repair
2	Stossfänger vorn	Stossfänger vorn - verkratzt / verschürft - Smart Repair
3	Rad/Reifen	Leichtmetallfelge vorn links - verkratzt / verschürft - Wertminderung
4	Rad/Reifen	Leichtmetallfelge hinten links - verkratzt / verschürft - Wertminderung
5	Rad/Reifen	Leichtmetallfelge vorn rechts (Materialabtrag) - verkratzt / verschürft - erneuern
6	Rad/Reifen	Leichtmetallfelge hinten rechts (Materialabtrag) - verkratzt / verschürft - erneuern
7	Motorhaube	Motorhaube - Steinschlag - lackieren

Beschädigung #1: Kotflügel rechts: Kotflügel rechts - Steinschlag - Smart Repair

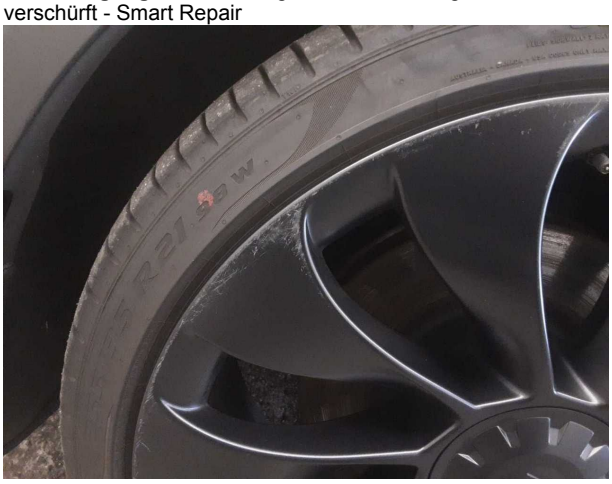
Beschädigung #3: Rad/Reifen: Leichtmetallfelge vorn links - verkratz… verschürft - Wertminderung

Beschädigung #3: Rad/Reifen: Leichtmetallfelge vorn links - verkratzt / verschürft - Wertminderung
