LVV Nr	404686
Hersteller	BMW
Model	iX3
Variante	Impressive 80 kWh
Listenpreis	63.319,33
VIN	WBY41DU0X0S760648
Erstzulassungsdatum	1.5.2023
Kennzeichen	M ML1835E

DEKRA-Nr: 0542 / 035135 / 2026 / B090136000261 vom 09.07.2026

Zustandsbericht/Minderwertgutachten-Leasing

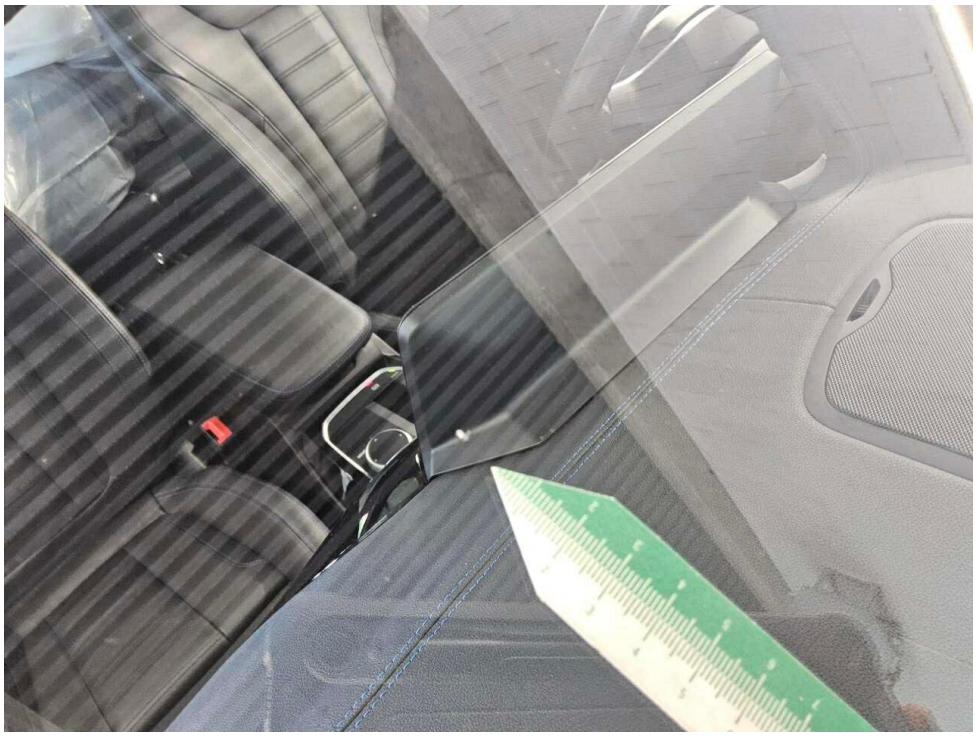
Bild 16 : Frontscheibe, Steinschlag, Gebrauchsspur

Motorhaube Lackierung, Steinschlag, Gebrauchsspur (Bild 17, 18)
Frontscheibe, Steinschlag, Gebrauchsspur

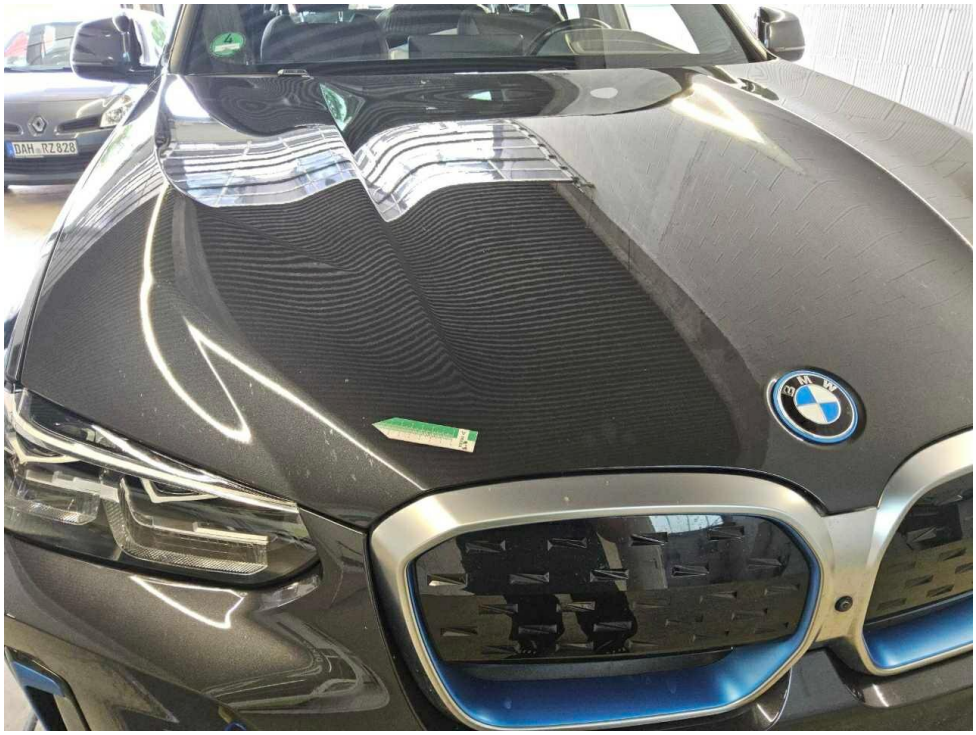
Bild 17 : Motorhaube Lackierung, Steinschlag, Gebrauchsspur

Bild 18 : Motorhaube Lackierung, Steinschlag, Gebrauchsspur

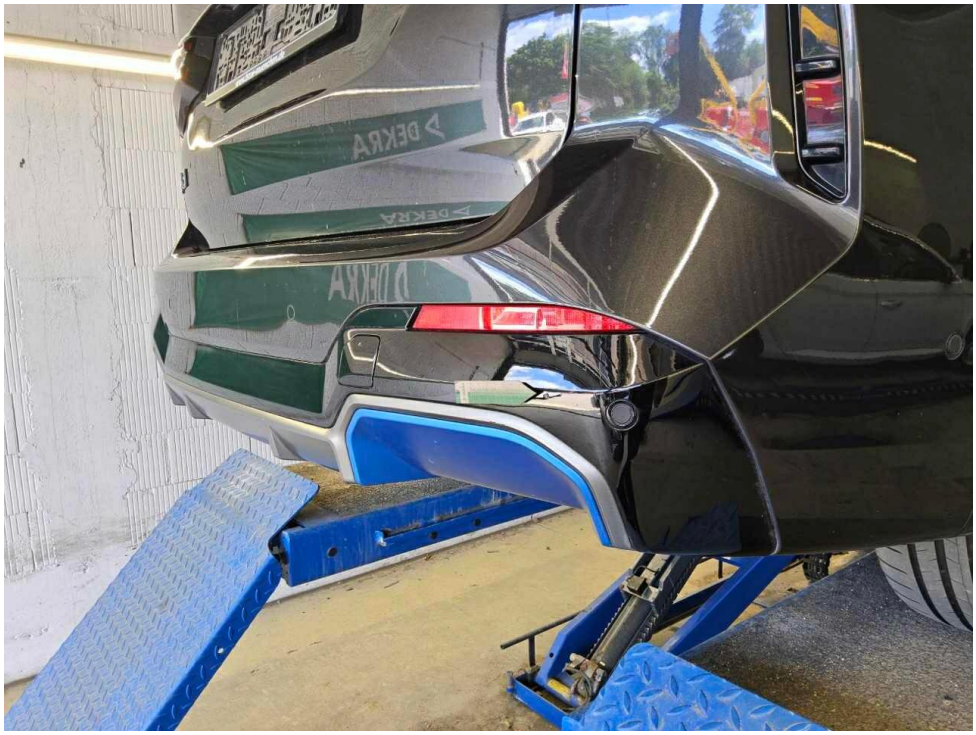
Bild 19 : Tür hinten rechts Lackierung, zerkratzt, smart repair

Bild 20 : Tür hinten rechts Lackierung, zerkratzt, smart repair

Bild 21 : Heckschürze hinten unten, zerkratzt, Gebrauchsspur

1. LM Felge hinten links glanzgedreht verschrammt, Sommer, erneuern (Bild 27, 28)
2. LM Felge hinten rechts glanzgedreht verschrammt, Sommer, erneuern (Bild 29, 30)
3. LM Felge vorne rechts glanzgedreht verschrammt, Sommer, erneuern (Bild 31, 32)
4. Schaden Stoßfänger vorne, erneuern (Bild 33, 34, 35, 36)
5. Tür hinten rechts Lackierung, zerkratzt, smart repair (Bild 19, 20)
6. Tür hinten links, mehrfach eingedellt, drücken (Bild 25, 26)

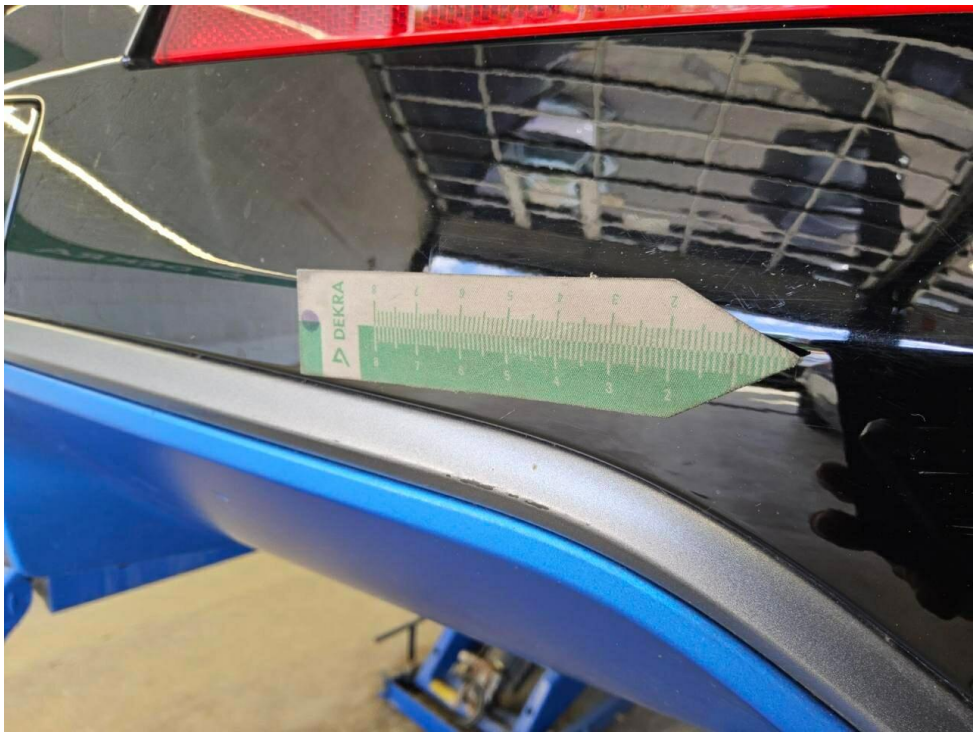
Bild 22 : Heckschürze hinten unten, zerkratzt, Gebrauchsspur

(Bild 15, 16)
Stoßfänger hinten, eingedellt, Gebrauchsspur
(Bild 23, 24)
Heckschürze hinten unten, zerkratzt,
Gebrauchsspur (Bild 21, 22)

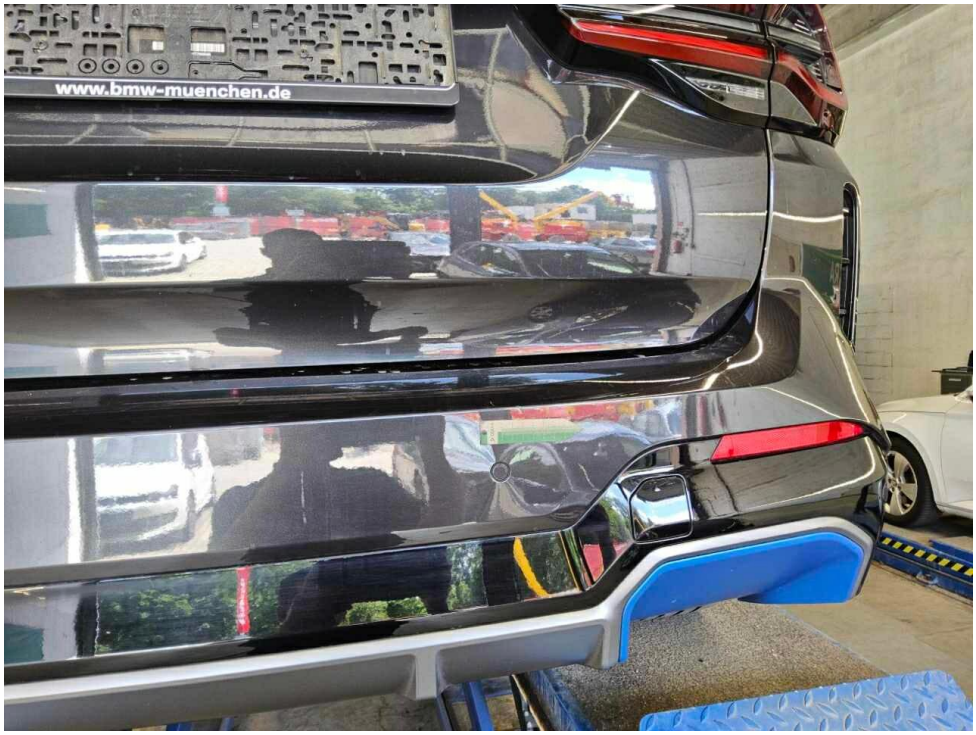
Bild 23 : Stoßfänger hinten, eingedellt, Gebrauchsspur

Bild 24 : Stoßfänger hinten, eingedellt, Gebrauchsspur

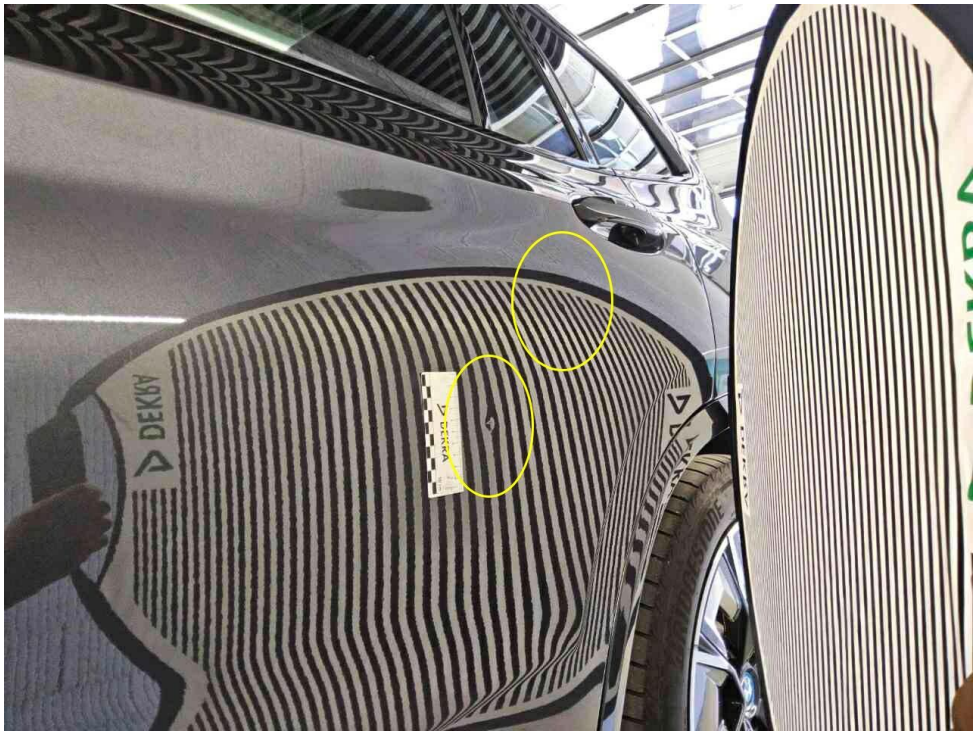
Bild 25 : Tür hinten links, mehrfach eingedellt, drücken

Bild 26 : Tür hinten links, mehrfach eingedellt, drücken

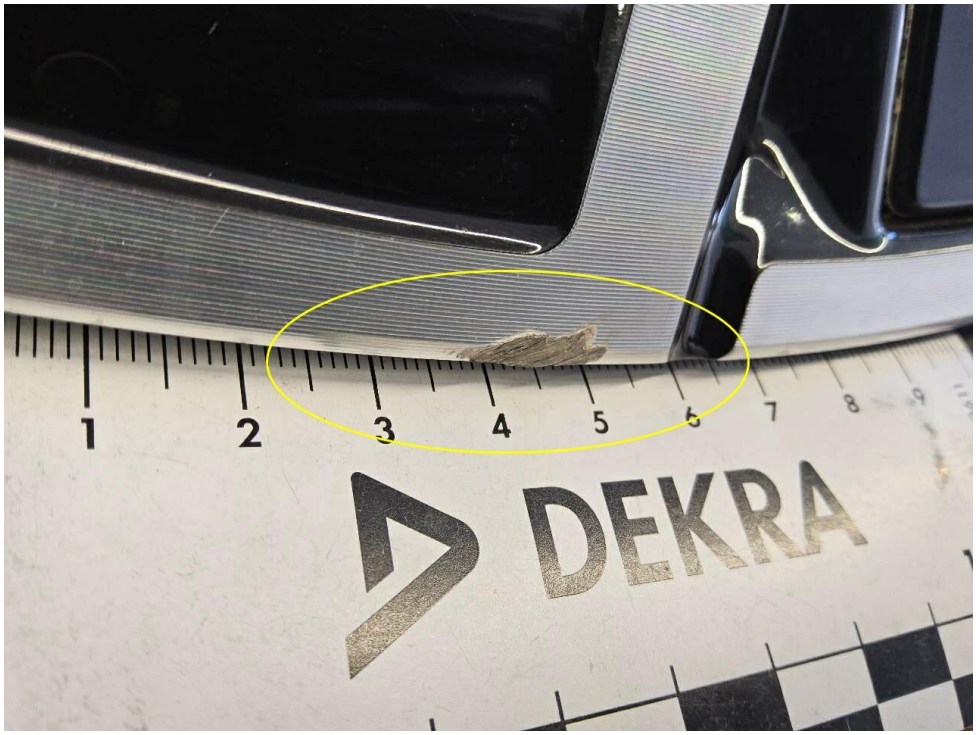
Bild 27 : LM Felge hinten links glanzgedreht verschrammt, Sommer

Bild 28 : LM Felge hinten links glanzgedreht verschrammt, Sommer

Bild 29 : LM Felge hinten rechts glanzgedreht verschrammt, Sommer

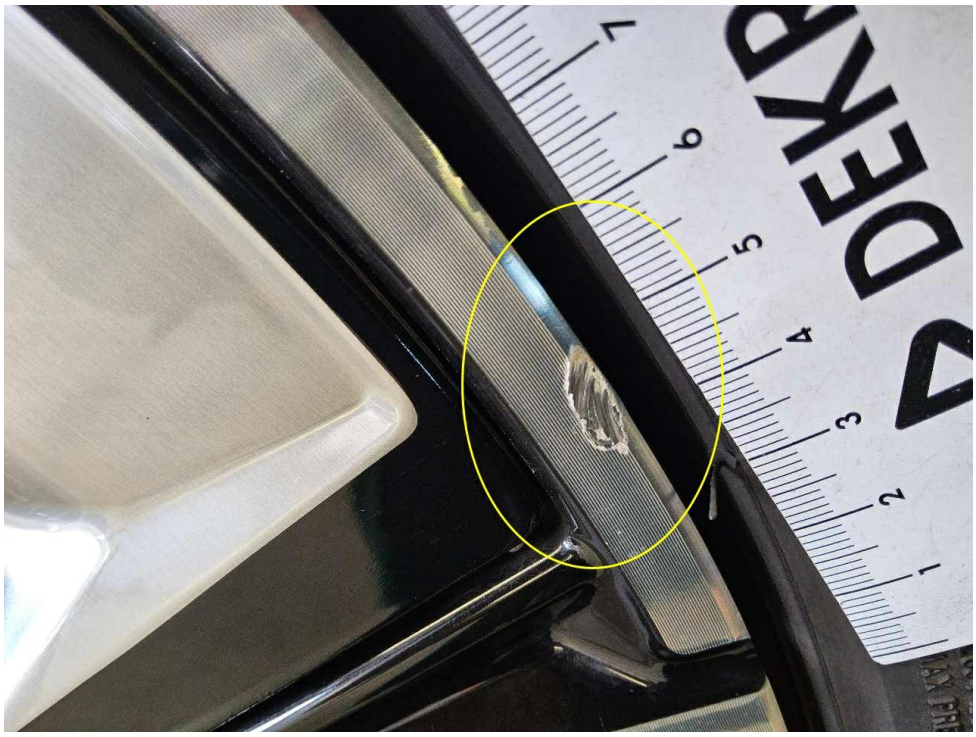
Bild 30 : LM Felge hinten rechts glanzgedreht verschrammt, Sommer

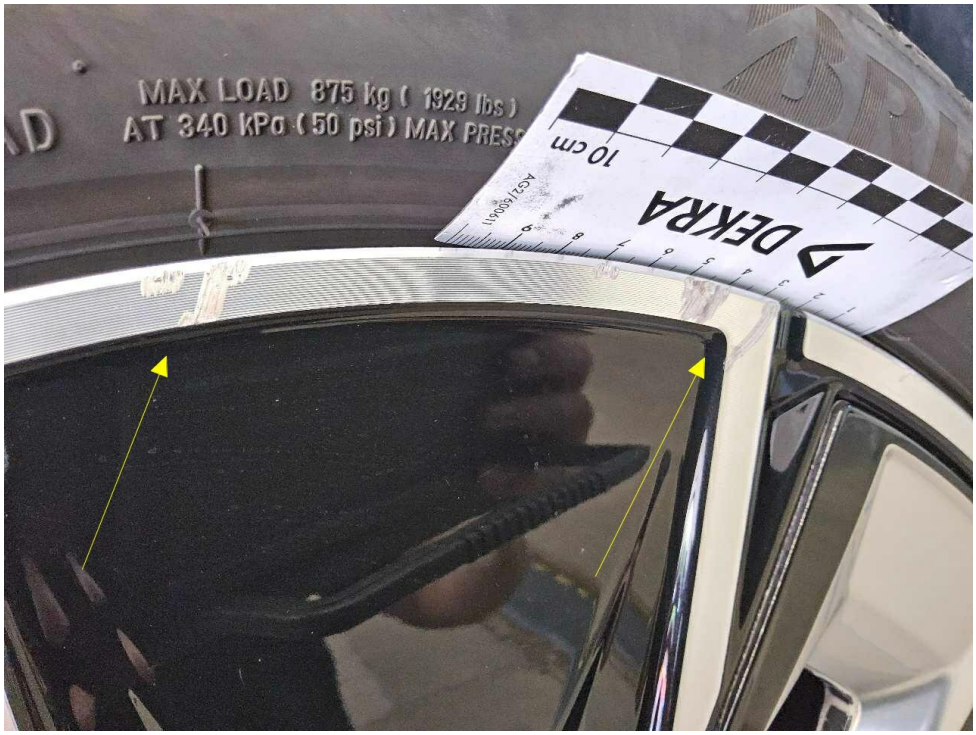
Bild 31 : LM Felge vorne rechts glanzgedreht verschrammt, Sommer

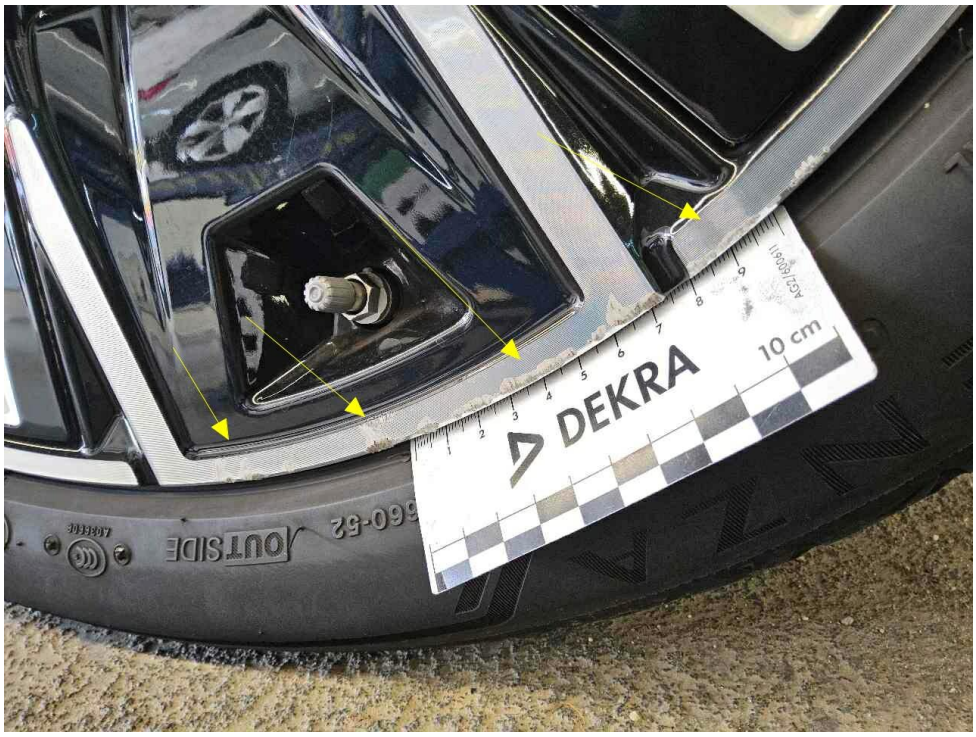
Bild 32 : LM Felge vorne rechts glanzgedreht verschrammt, Sommer

Bild 33 : Schaden Stoßfänger vorne

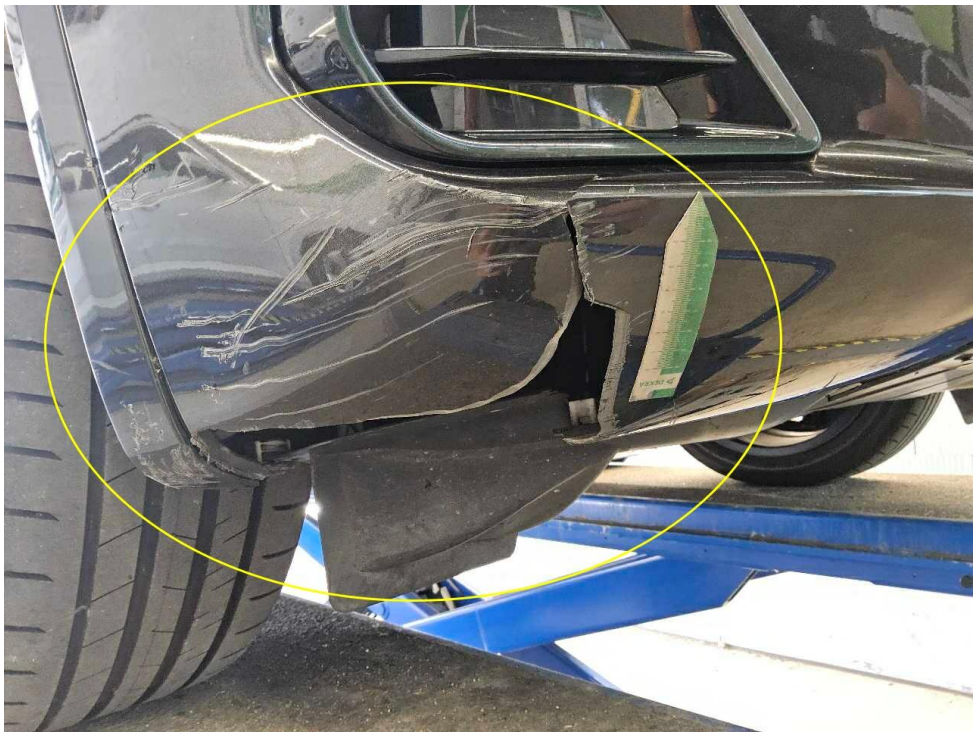
Bild 34 : Schaden Stoßfänger vorne

Bild 35 : Schaden Stoßfänger vorne

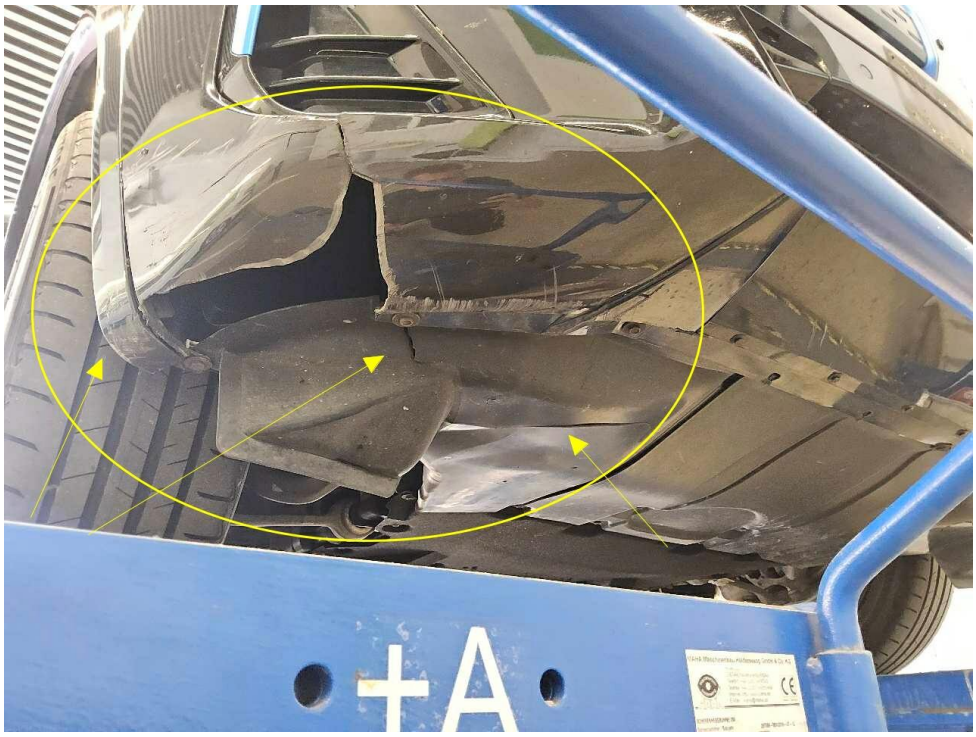
Bild 36 : Schaden Stoßfänger vorne
