Zustandsbericht

Protokollnummer: 48362356
Auftrags-Nr / Referenz: 21160265
Besichtigungsdatum: 28.09.2026

Hersteller / Modell	Tesla Model Y Performance Dual Motor AWD		
Kennzeichen	DÜW-SI 276	**Fahrgestellnummer**	XP7YGCELXPB221862
Erstzulassung	28.09.2023	**Laufleistung (abgelesen)**	61.509 km
HSN/TSN	1480 / ABJ 00006	**Kraftstoffart**	Elektro
Fahrzeugart	Mehrzweckfahrzeug	**Antriebsart**	Allradantrieb
Schadstoffklasse	2017/1151	**Getriebe / Anzahl Gänge**	Direktantrieb
Farbe	Pearl White Multi-Coat	**Besichtigungszustand**	ausreichend
Leistung	185 kW	**Nächste HU**	09/2026
Wartungsheft / Nachweis	digitaler Nachweis / vollständig	**Restlauf bis Service**	15.000 km
Letzte Wartung		**Polsterart**	Kunstleder
Vorschaden	Keine Feststellbar	**Polsterfarbe**	Weiß
Nachlackierung	Feststellbar	**zul. Gesamtgewicht**	2.532 kg
Dokumente	ZB I vorhanden	**Anzahl Halter**	unbekannt
Schlüssel soll/ist	2/1	**Anzahl Sitze / Türen**	5 / 5
Vertragsnummer	52100209	**Re-Import**

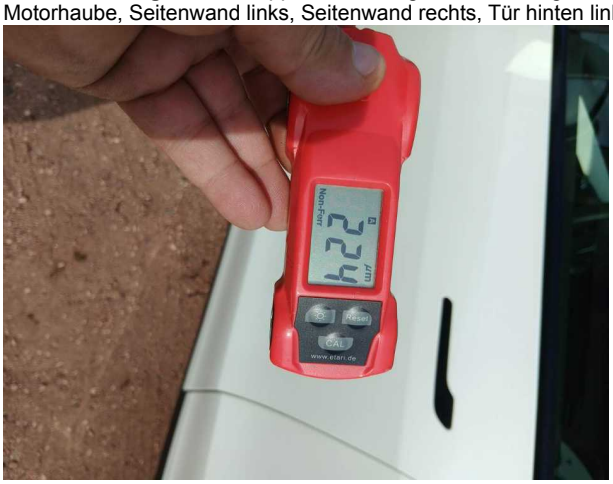
Nr.	Ort	Wertminderung
1	Heckklappe/-tür, Kotflügel links, Kotflügel rechts, Motorhaube, Seitenwand links, Seitenwand rechts, Tür hinten links, Tür hinten rechts, Tür vorne links, Tür vorne rechts, fachgerecht ausgeführt, Reparaturrechnung nicht vorhanden

Nachlackierung 1: Heckklappe/-tür, Kotflügel links, Kotflügel rechts, Motorhaube, Seitenwand links, Seitenwand rechts, Tür hinten links, Tür
