DEKRA-Nr: 0357 / 039341 / 2026 / B079462004862 vom 04.11.2026

Vermarktungsbericht

Erstzulassung	19.10.2021	Fahrzeugart	Personenkraftwagen
Hersteller	Ford	Typ / Verkaufsbez.	Ranger (TKE)(2011->) / Ranger 2.0 TDCi Panther Wildtrack 4x4 Doppelkabine
Aufbauart	Geländewagen	Türen	4
Sitzplätze	5	Fahrzeug-Ident.-Nr.	6FPPXXMJ2PMR22952
Maße Länge/Breite/Höhe	5282 / 1867 / 1815 (mm)	Achsen / angetr. Achsen	2 / 2
Radstand (mm)	3220	zul. Gesamtmasse	3270 kg
HSN / TSN	1566 / AAN	DAT €uropa-Code®	012850960270008
DAT Marktindex	DE00A 6187	Km-Stand abgelesen	155587
Nächste HU §29 StVZO	10 / 2027	Energiequelle / Kraftstoff	Diesel
Zylinderanzahl	4 /	Leistung (kW)	157
Hubraum (ccm)	1996	Schadstoffklasse:	EURO6;WLTP;CI;PI/CI;N1 III, N2
Getriebe / Gänge	Automatik / 1	Felgen	Leichtmetall

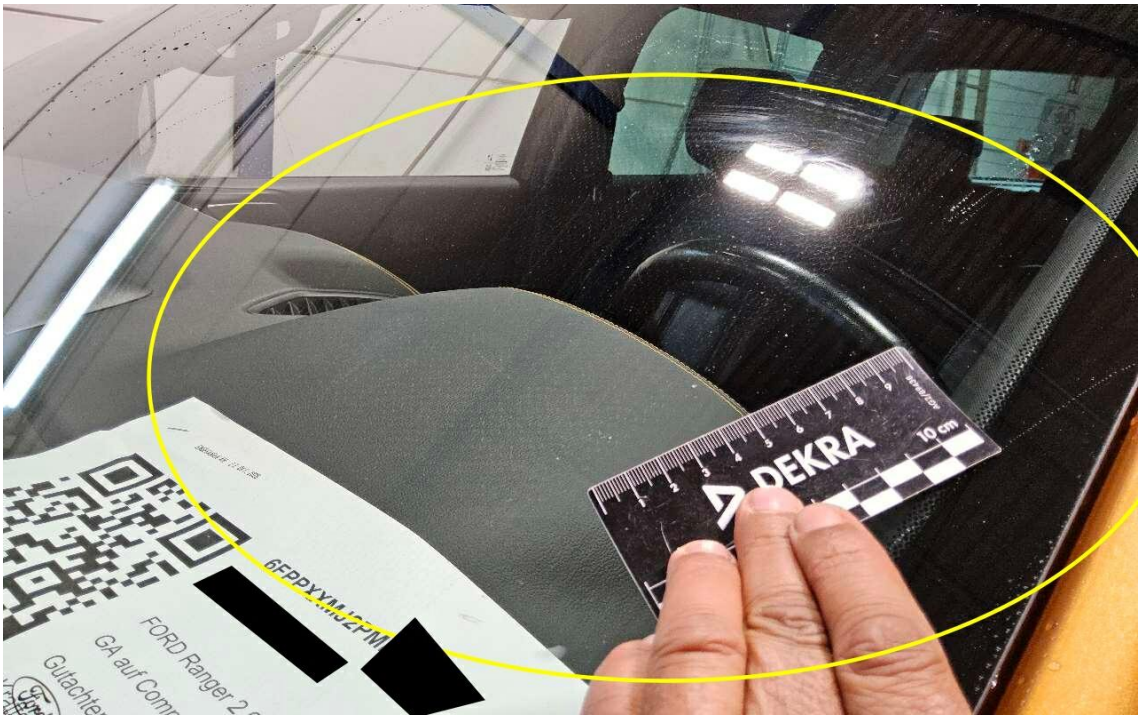
1. Innenreinigung, reinigen (Bild 11, 12)
2. Schlüsselbatterie gem KVA erneuert,

Tür vorne rechts, Innenverkleidung,
Gebrauchsspur,
Leichte Steinschläge im Frontbereich,
inkl.Frontschreibe, (Bild 14)

Bild 10 : Tür vorne rechts, Innenverkleidung, Gebrauchsspur

Bild 11 : Innenreinigung

Bild 12 : Innenreinigung
