BMW X3

Vehicle information

Damage summary

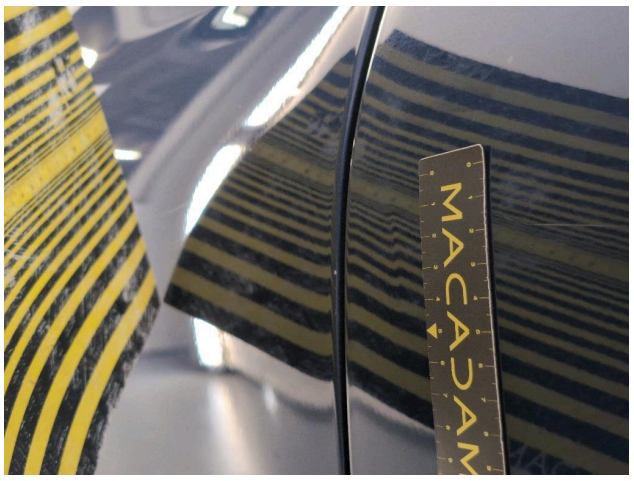
Door RL
Dent(s)
Paintless dent repair
Left

Door RR
Dent(s) and scratch(es)
Repair and paint (complete)
Right

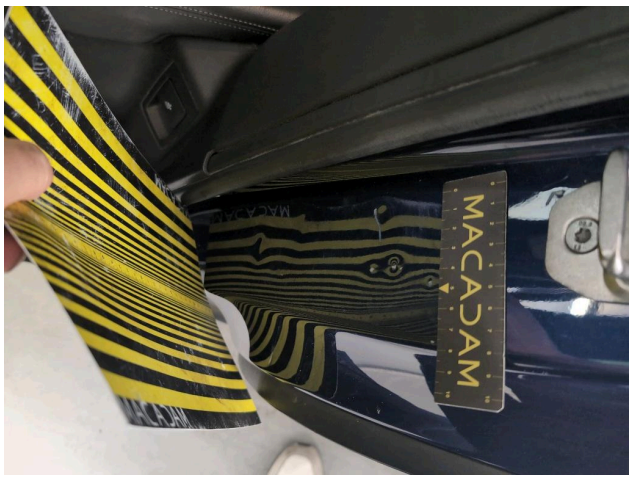
Headlight R
Broken
Replace
Front

Inner door sill RL
Dent(s) and scratch(es)
Repair and paint (complete)
Left

Inner door sill RR
Dent(s) and scratch(es)
Repair and paint (complete)
Right

Interior
Damaged
Acceptable
Interior

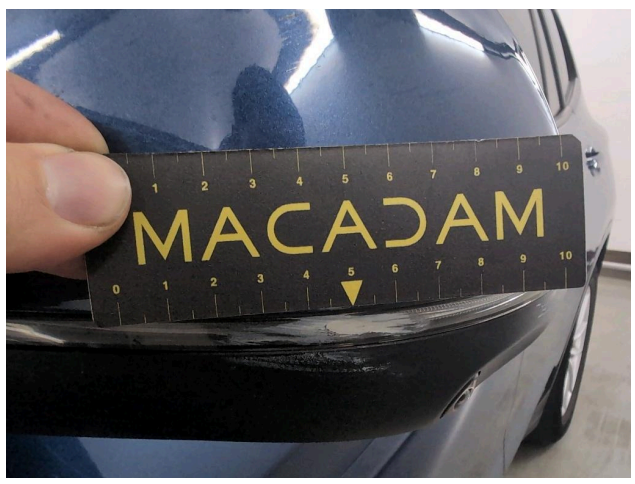
Mirror side repeater L
Scratch(es)
Replace
Left

Mirror side repeater R
Scratch(es)
Replace
Right

Outside rear-view mirror housing L
Scratch(es)
Paint
Left

Outside rear-view mirror housing R
Scratch(es)
Paint
Right

Tailgate / Boot
Dent(s) and scratch(es)
Repair and paint (complete)
Rear

Tyre FL
Tear
Replace
Left

Wing RL
Dent(s)
Paintless dent repair
Left

Wing trim FL
Scratch(es)
Replace
Left
