Informe de tasación

BMW X1
SDRIVE18D

VIN	WBA11EG0205X78238
Primera matriculación	22/11/2023
Kilometraje del vehículo	140.668 km

Fecha de la inspección	26/10/2026 14:12:35	Descripción de la dirección de inspección	Hartmann MADRID 2

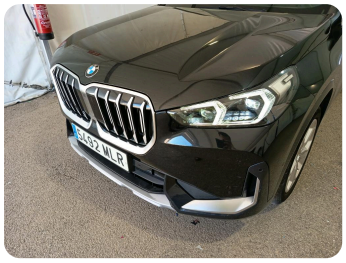
8 | Cubierta Aloj Carga

Tipo de daño	Falta
Modo de reparación	Reemplazar

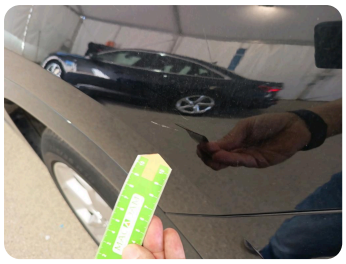
4 | Faro Del Dr

Tipo de daño	Rayado
Modo de reparación	Pulimentar

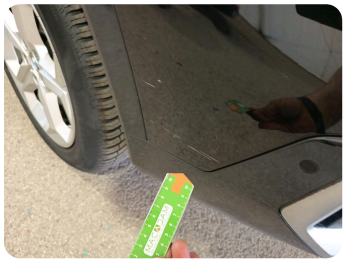
7 | Puerta Delant Iz

Tipo de daño	Rayado
Modo de reparación	Pintar
