DEKRA-Nr: 0535 / 053317 / 2026 / B086384000280 vom 15.07.2026

Zustandsbericht / Minderwertgutachten

Kennzeichen **WN MR1893** **FIN** **VR3USHNS8RJ739790**

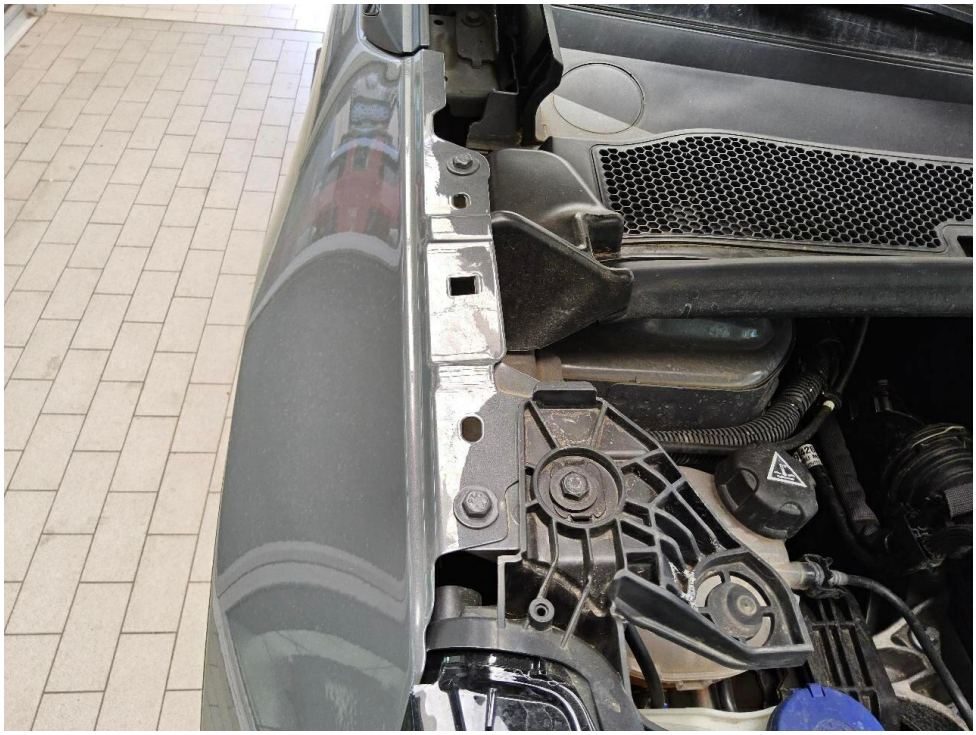
Bei der Lackschichtdickenmessung wurden bei mindestens drei Messungen pro Bauteil Lackschichtdicken von 98 µm bis 230 µm festgestellt.
Es wurde eine optische Überprüfung auf Vorschäden und eine Lackschichtdickenmessung vorgenommen. Dabei wurden Nachlackierungen an folgenden Karosserieteilen festgestellt:
Kotflügel vorne links
Tür vorne rechts
Stoßfänger vorne
Kotflügel vorne rechts
Schrauben an Scharniere Motorhaube waren bereits geöffnet, Hinweise auf ern Motorhaube
Ohne weitergehende Untersuchungen wurde nach dem Umfang der festgestellten Nachlackierungen und der Ausführungsqualität nach sachverständigem Ermessen *ein* merkantiler Minderwert angesetzt.
Das Fahrzeug / Objekt wurde zum Zeitpunkt der Besichtigung in einem nicht gereinigten Zustand vorgefunden.
Das Fahrzeug / Objekt wurde auf einer Hebebühne von unten besichtigt. Bei der Besichtigung konnte keine Fahrprobe durchgeführt werden. Folglich sind Mängel bzw. Schäden, die nur bei einer Fahrprobe feststellbar sind, nicht berücksichtigt. Im Rahmen der Fahrzeug / Objektbesichtigung wurde ein Probelauf des Motors durchgeführt.

Bild 13 : Oberfläche Glanz an verschraubung Kotflügel vorne rechts
