DEKRA-Nr: 0423 / 0100025821 / 2026 / B080266000185 vom 22.10.2026

Zustandsbericht / Minderwertgutachten

Erstzulassung	09.10.2023	Letzte Zulassung	09.10.2023
Fahrzeugart	PKW	Hersteller	AUDI
Typ / Verkaufsbez.	A4 Avant 30 TDI S tronic	Aufbauart	Kombi
Türen	5	Sitzplätze	5
Fahrzeug-Ident.-Nr.	WAUZZZF46PA075119	HSN / TSN	0588 / BPI
Schlüssel-Nr.	10114883	Km-Stand abgelesen	81575
Nächste HU §29 StVZO	10 / 2026	Energiequelle / Kraftstoff	Hybr.Diesel/E
Zylinderanzahl	4 / Reihenmotor	Leistung (kW)	100
Hubraum (ccm)	1968	Schadstoffklasse:	EURO6;WLTP;AP;PI/CI; M, N1 I
Antriebsart	Frontantrieb	Getriebe	Automatik /
Felgen	Leichtmetall	Farbe (Hersteller)	Mythosschwarz / Metallic
Polster / Farbe	Stoff / Schwarz

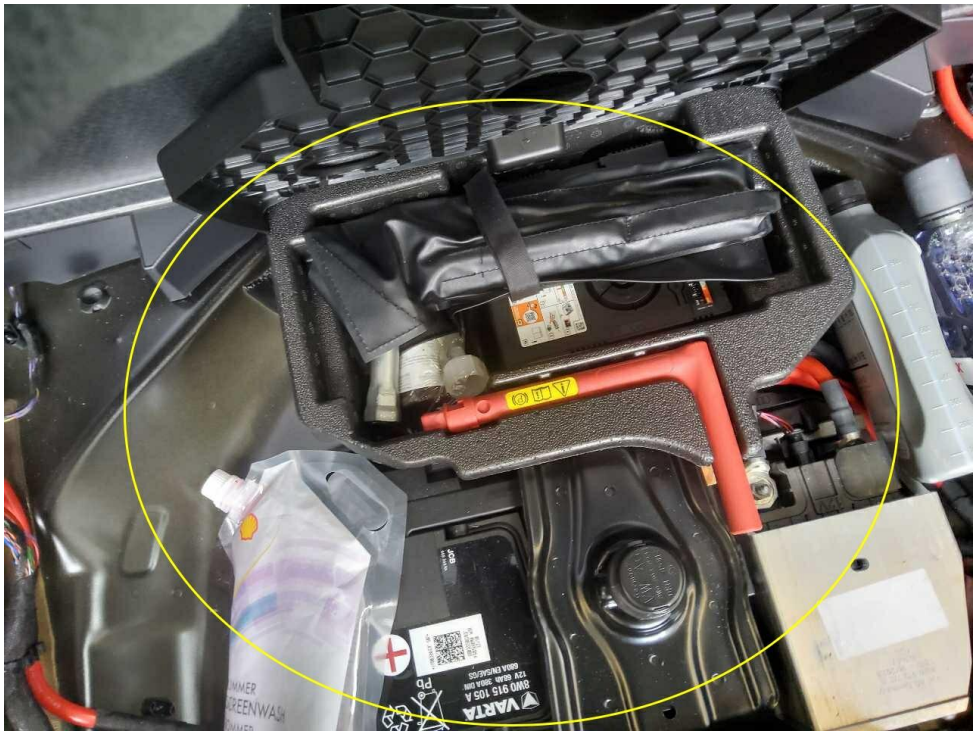
Bild 14 : Fernbedienung Standheizung

1. HU fällig, Schadenerweiterung möglich, prüfen und Befund festlegen, Schadenerweiterung möglich
2. Schlüsselbatterin Fernbedienung Standheizung erneuern, prüfen und Befund festlegen, Schadenerweiterung möglich
3. Zwei Alufelgen Winterreifen verschrammt, Anfahrschaden, smart repair

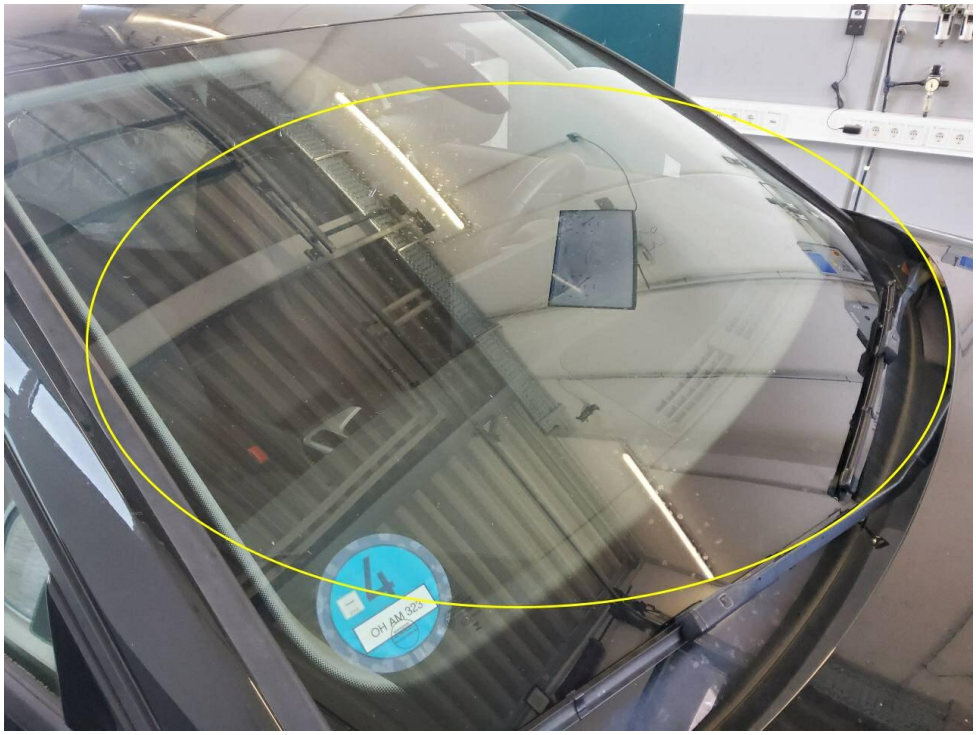
Bild 16 : Ansicht Windschutzscheibe

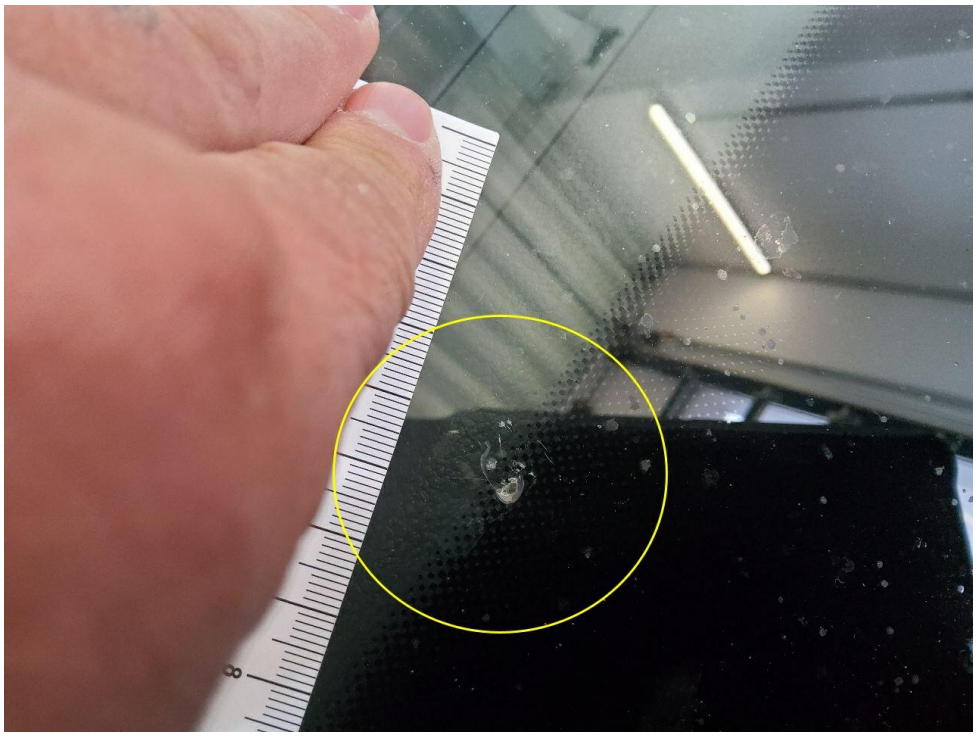
Bild 18 : Steinschlag Windschutzscheibe

4. Verkleidung hinten rechts innen lokal verschrammt, erneuern (Bild 23)
5. Türeinstieg hinten rechts verschrammt, smart repair (Bild 24)
6. Heckklappenverkleidung verschrammt, erneuern (Bild 30, 31)
7. Polsterung hinten verschmutzt, reinigen (Bild 33)
8. Steinschlag Windschutzscheibe, erneuern (Bild 18)
9. Seitenteil hinten links, eingedellt, instandsetzen und lackieren mit Lackaufbau

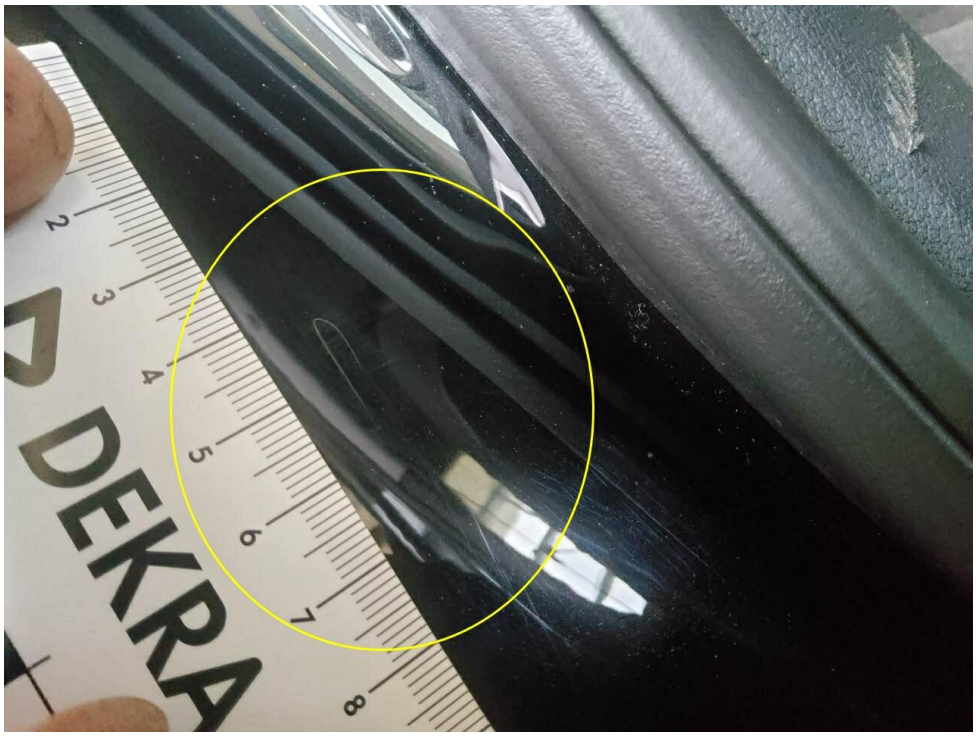
Bild 23 : Verkleidung hinten rechts innen lokal verschrammt

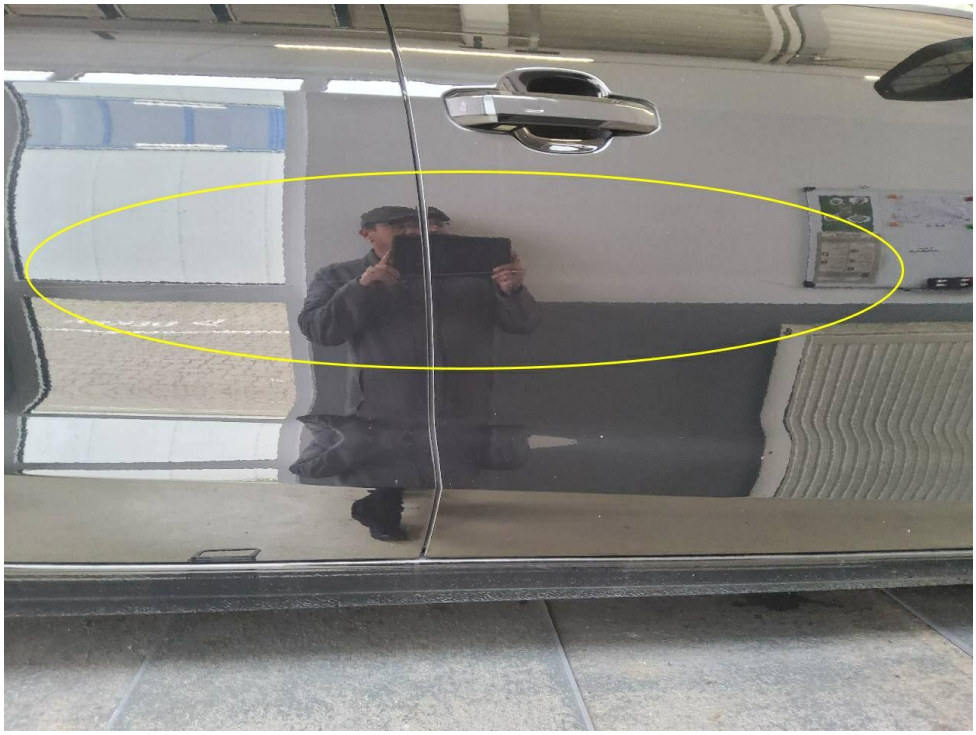
Bild 24 : Türeinstieg hinten rechts verschrammt

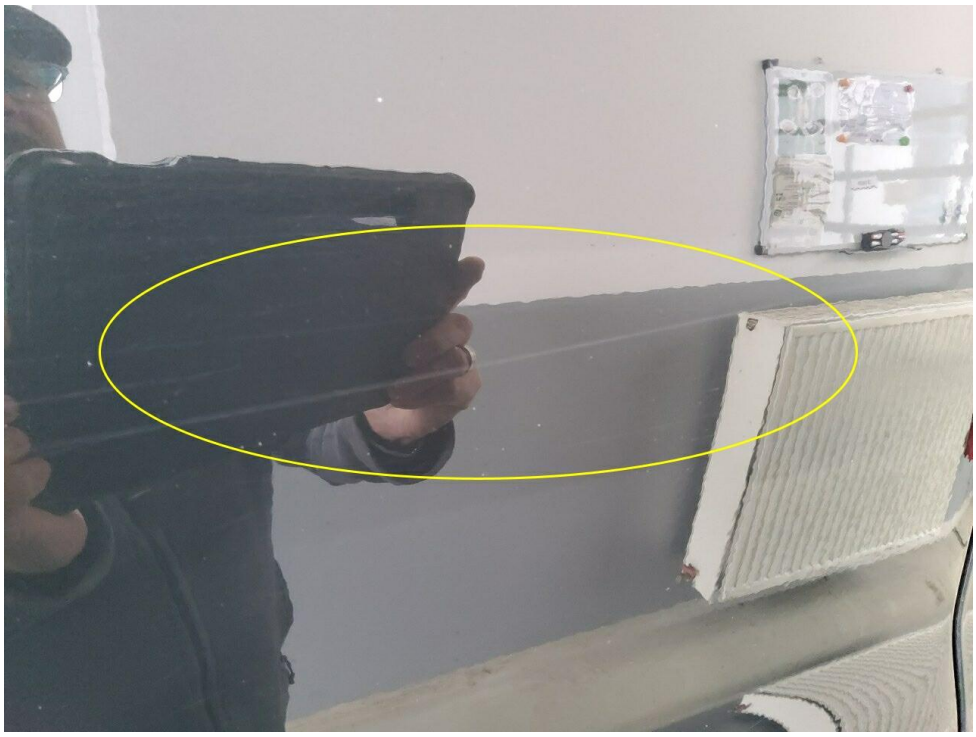
Bild 25 : Türen rechts verschrammt

Unterfahrschutz Stoßfänger vorn lokal abgeschliffen, (Bild 22)
Türen rechts mit Kniestück Seitenwand verschrammt,
Lokale Steinschläge Motorhaube, (Bild 29)
