DEKRA-Nr: 0203 / 027588 / 2026 / B079181001457 vom 05.10.2026

Vermarktungsbericht

Erstzulassung	22.06.2018	Letzte Zulassung	22.06.2018
Fahrzeugart	Personenkraftwagen	Hersteller	Ford
Typ / Verkaufsbez.	Transit Connect (CHC)(2013->) / TransitConnect 1.5 TDCi 220 (L1) Trend	Aufbauart	Kleinbus
Türen	4	Sitzplätze	3
Fahrzeug-Ident.-Nr.	WF0RXXWPGRJL58112	HSN / TSN	8566 / BMM
DAT €uropa-Code®	012851390060006	DAT Marktindex	DE00B 5775
Km-Stand abgelesen	167245	Energiequelle / Kraftstoff	Diesel
Zylinderanzahl		Leistung (kW)	74
Hubraum (ccm)	1499	Schadstoffklasse:	EURO6;X;PI/CI; N1 II
Getriebe	Schaltgetriebe /	Felgen	Stahl mit Radzierblende
Farbe / Farbe	Weiß / Uni / PN3GZ0 / Weiß

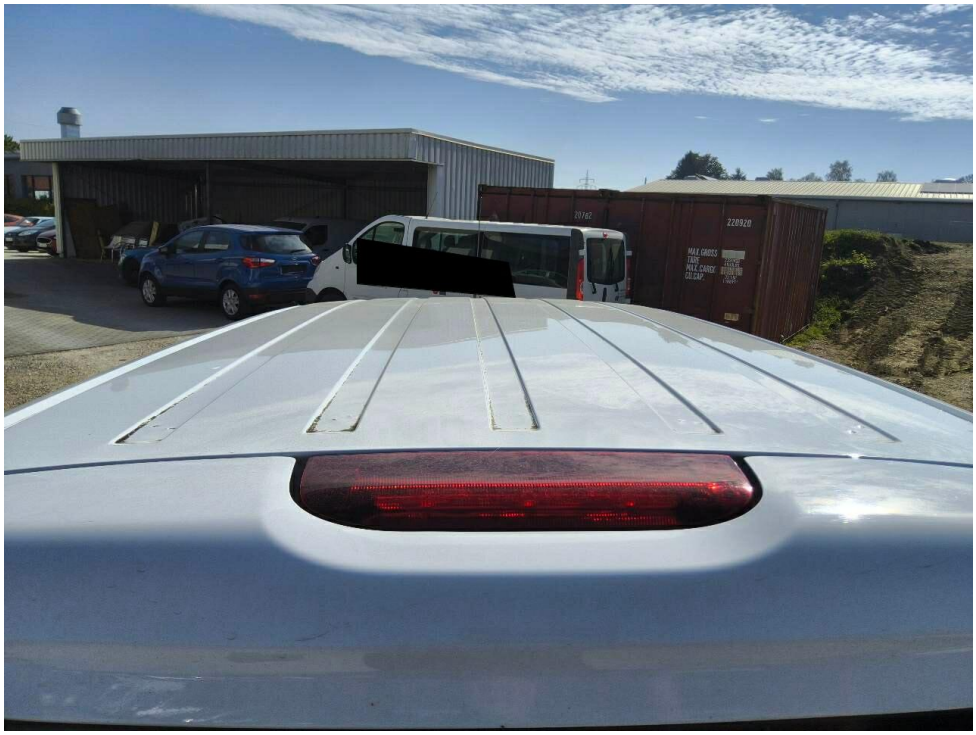
Bild 5 : Dach von hinten nach vorne

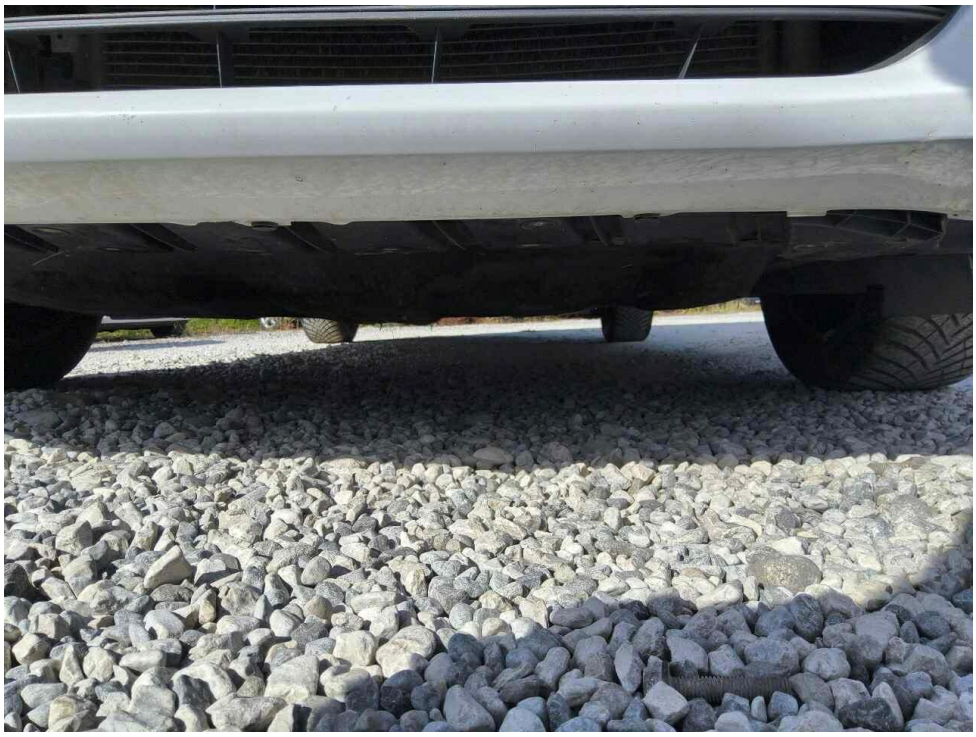
Bild 6 : Unterboden-Antriebsaggregat

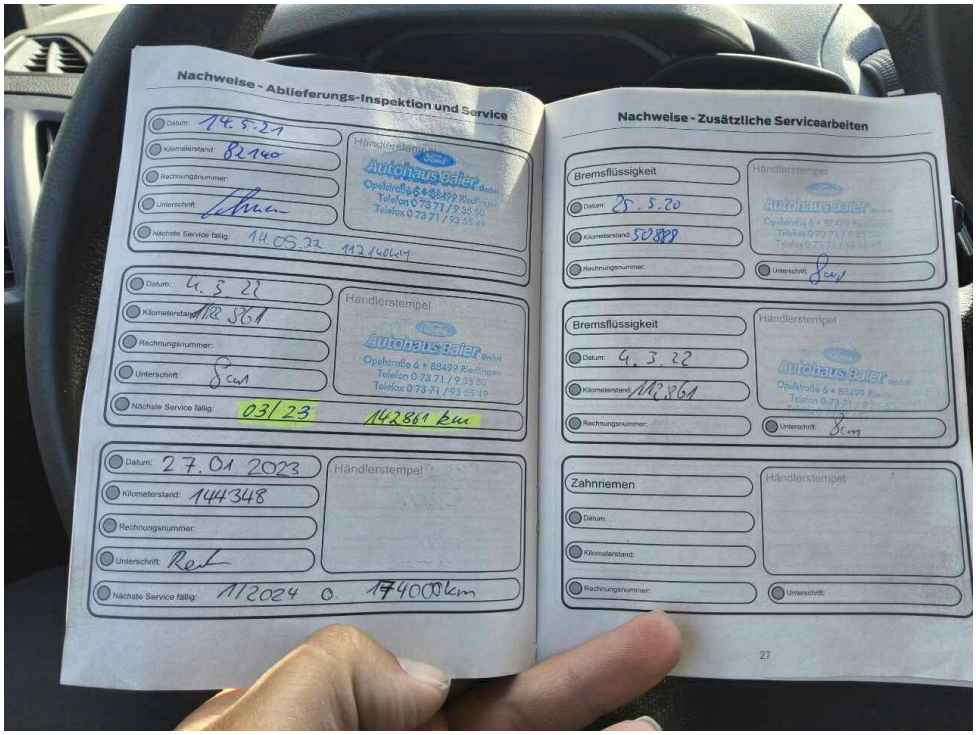
Bild 7 : Wartungsnachweise
Wartung fällig,

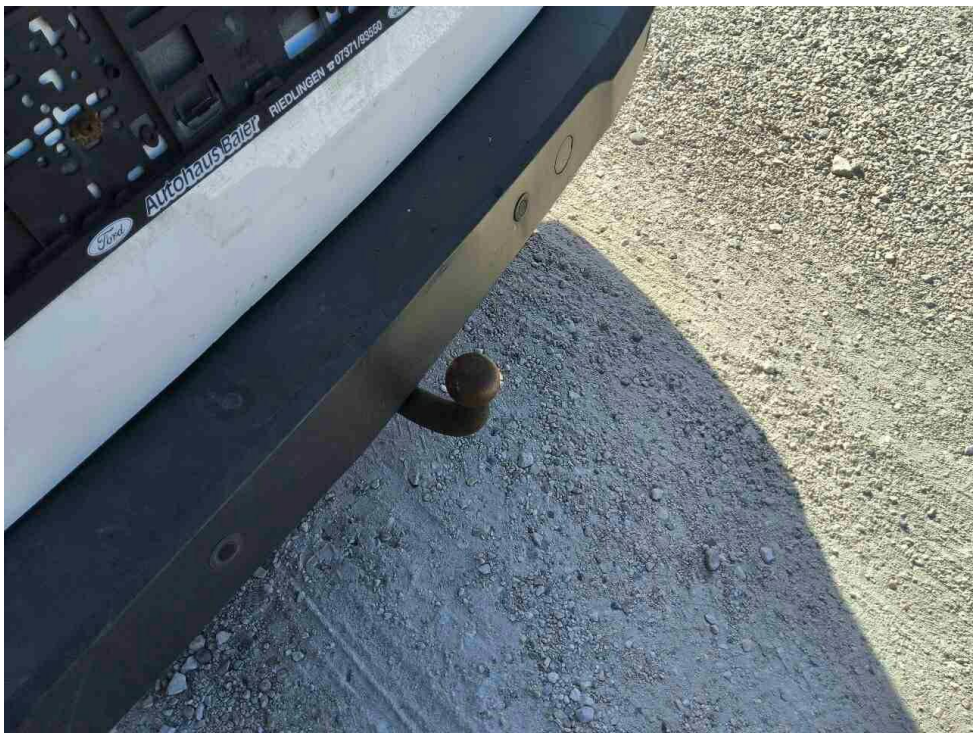
Bild 8 : Kugelkopf bei abnehmbarer AHK

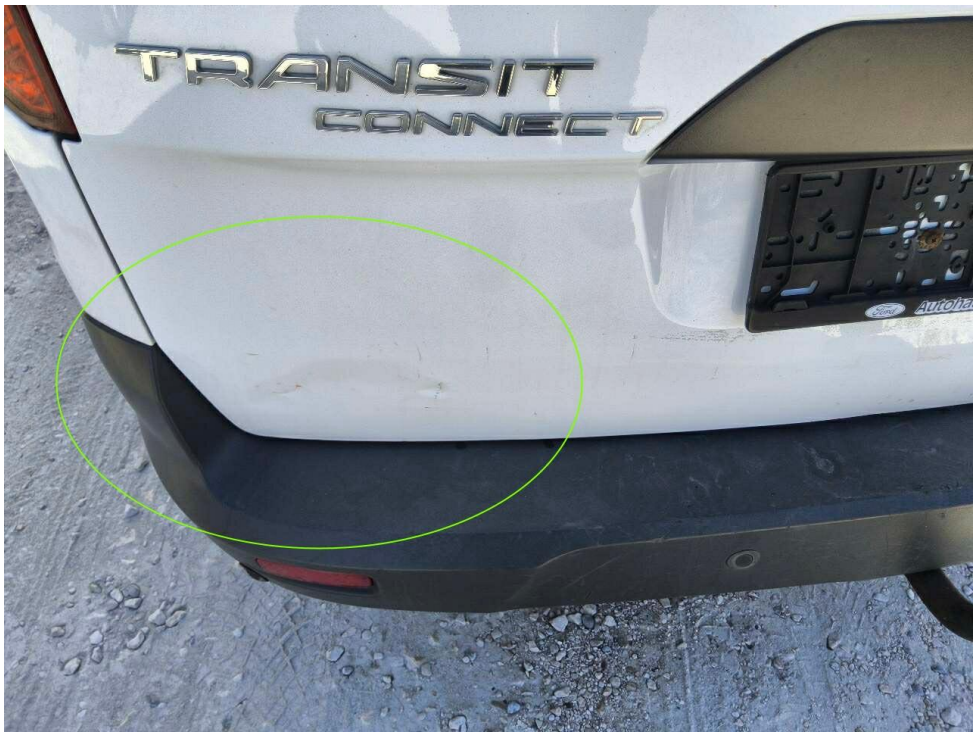
Bild 12 : Heckklappe, eingedellt, instandsetzen und lackieren mit Lackaufbau

1. Wartung fällig, (Bild 9)
2. Sonnenblende rechts
   Kleberückstände, erneuern (Bild 10)
3. Windschutzscheibe Steinschlag im
   Sichtfeld, erneuern (Bild 11)
4. Verkleidung Heckklappe Kratzer,
   erneuern (Bild 13)
5. Kotflügel vorne rechts, eingedellt,
   smart repair (Bild 16)
6. Stoßfänger vorne Lackierung,
   verschrammt, smart repair (Bild 15)
7. Seitenteil hinten links, eingedellt, smart
   repair
8. Heckklappe, eingedellt, instandsetzen
   und lackieren mit Lackaufbau (Bild 12)
9. Lackvorbereitung
