Hüsges Gruppe®
Die Gutachter

Fahrzeugdaten

Mercedes-Benz C T-Modell .

Fahrzeug-Ident.-Nr.:	**W1KAH0DB4PF113570**	Laufleistung abgelesen:	**71325 km**
Erstzulassung / Baujahr:	**24.07.2023 / 2023**	Besichtigungsdatum/-ort:	**24.08.2026 Muecke Atzenhain**
Fahrzeugart:	**PKW**	Aufbauart:	**Kombilimousine**
KBA-Nr. (HSN/ TSN):	**222//2BDF**	Kraftstoff / Emissionsklasse:	**Diesel / Euro 6**
Getriebe Art:	**automatic**	Navi.-Datenträger:	**Festplattenlaufwerk**
Hubraum / Leistung:	**1993 ccm / 137 kW (186 PS)**	Antriebsart:	**-**
Lackfarbe:	**SCHWARZ - UNILACK**	Lackart:	**Uni (2 Schicht)**
Anzahl Schlüssel:	**2**	Polster Art:	**Stoff**
Serviceheft verfügbar:	**Digital**	Farbe Innenausstattung:	**Grau**
Letzter Service km / am:	**- / -**

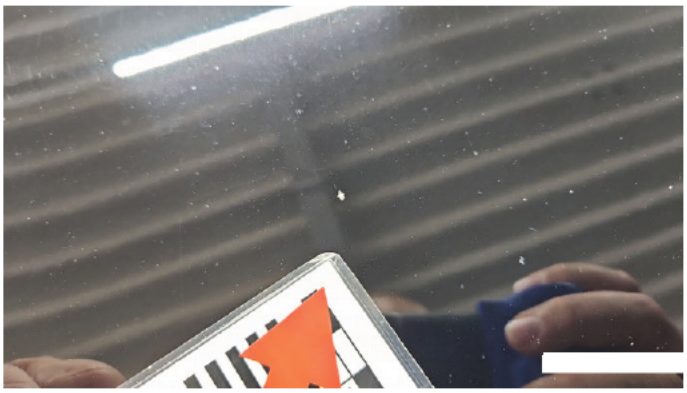
2. Motorhaube

Steinschlag

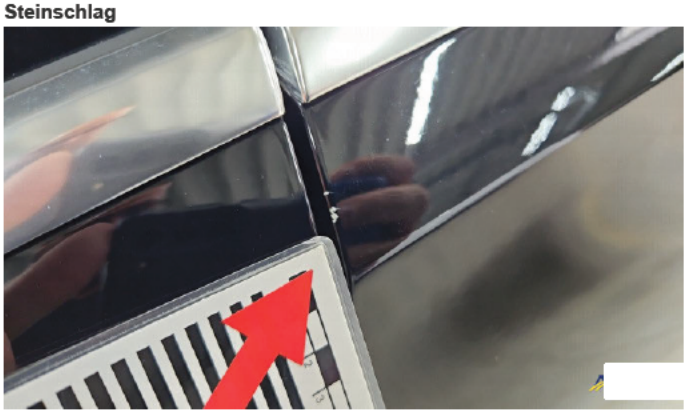
2. Motorhaube
Steinschlag

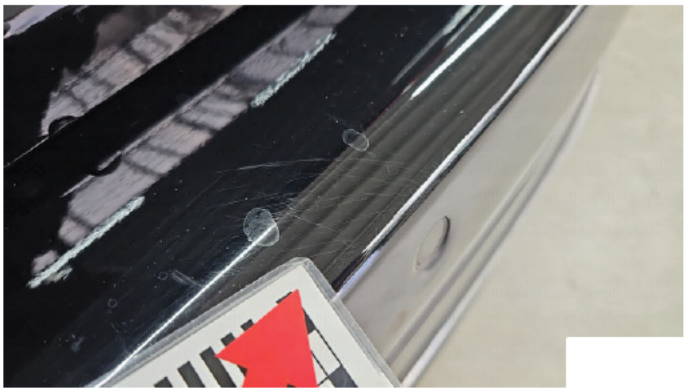
3. Stoßfänger Vorne
Kratzer

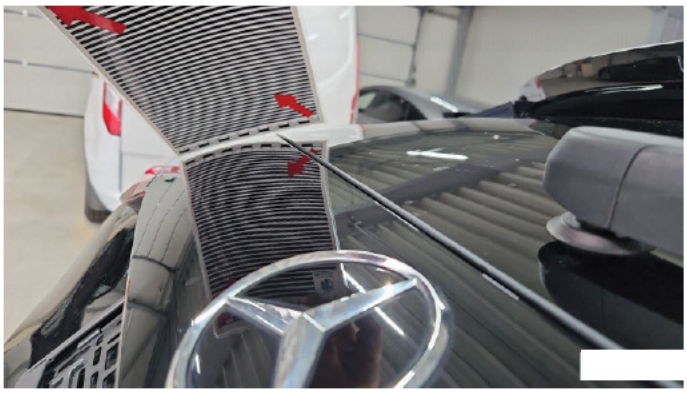
5. Stoßfänger Hinten
Kratzer

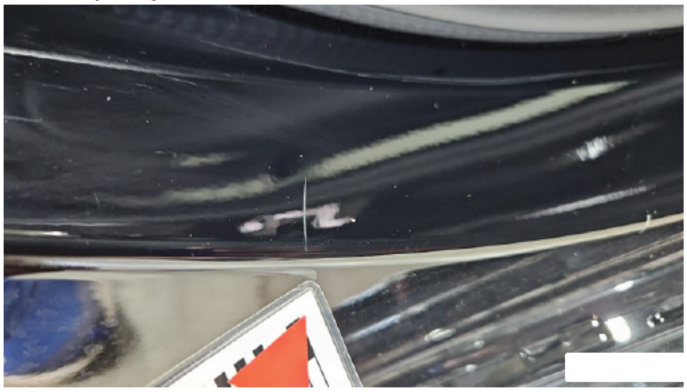
6. Heckklappe
Verformt (leicht)

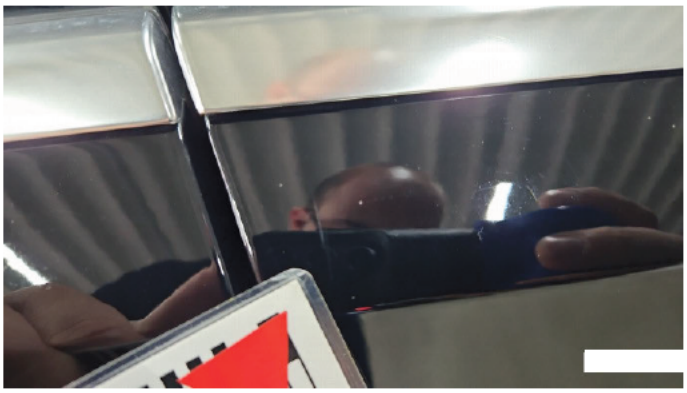
7. Türeinstieg Hinten - Rechts
Kratzer
