Zustandsbericht

Kunde :	**Allane SE HCBE**		
Berichtsnummer :	**0000000952582-DE926**	**Amtl. Kennzeichen :**	**BM-RK436E**
Referenznummer:	**31273184**

Kia Niro (DE)(2016->) e-Niro Spirit

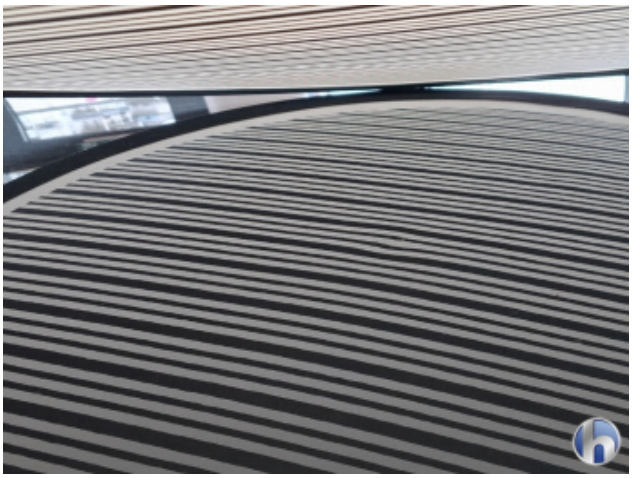
Bauteil	Schaden	Rep.-Art
1.	Dach	1 Delle	Sanft Instandsetzen

1 Delle - Sanft Instandsetzen
