DEKRA-Nr: 0B73 / 054090 / 2026 / B074088002589 vom 19.07.2026

Zustandsbericht/Minderwertgutachten-Leasing

Auftraggeber	Mobility Concept GmbH, Grünwalder Weg 34, 82041 Oberhaching
Besichtigung	16.07.2026

Erstzulassung	22.06.2023	Letzte Zulassung	22.06.2023
Fahrzeugart	PKW	Hersteller	MERCEDES-BENZ
Typ / Verkaufsbez.	C 300 e T 9G-TRONIC Avantgarde	Aufbauart	Kombi
Türen	5	Sitzplätze	5
Fahrzeug-Ident.-Nr.	W1KAH5EB1PF117278	HSN / TSN	2222 / BEP
Schlüssel-Nr.	10080048	Km-Stand abgelesen	106394
Nächste HU §29 StVZO	06 / 2026	Energiequelle / Kraftstoff	Hybr.B/E ext.aufl.
Zylinderanzahl	4 / Hybridantrieb	Leistung (kW)	150
Hubraum (ccm)	1999	Schadstoffklasse:	EURO6;WLTP;AP;PI/CI; M, N1 I
Antriebsart	Heckantrieb	Getriebe / Gänge	Automatik / 9
Felgen	Leichtmetall	Farbe	SCHWARZ - UNILACK
Polster / Farbe	Ledernachbildung/Stoff / Schwarz

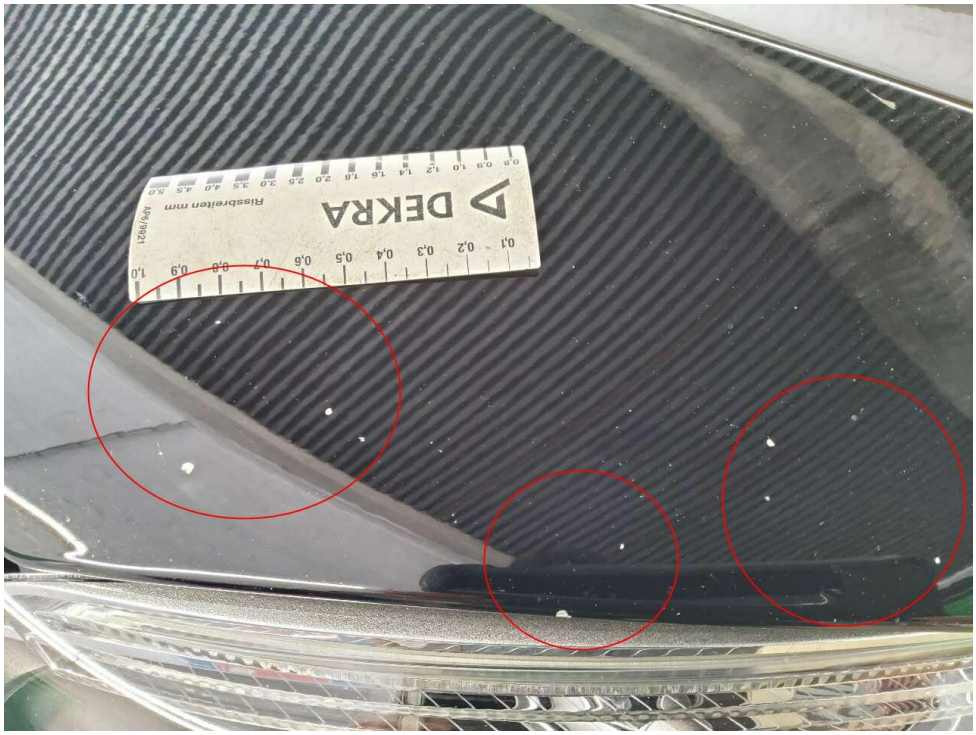
Bild 19 : Motorhaube, Lackierung, viele Steinschläge

12. LM-Felge hinten rechts (Winter), glanzgedreht, verschrammt, erneuern (Bild 50, 51)
13. Unterbodenverkleidung rechts, gebrochen, erneuern (Bild 43, 44)
14. Seitenschweller rechts Schwellerleiste Lackierung, verschrammt, lackieren mit Lackaufbau
15. Stoßfänger hinten Lackierung, verschrammt, lackieren mit Lackaufbau
16. Motorhaube Lackierung, viele Steinschläge, lackieren mit Lackaufbau

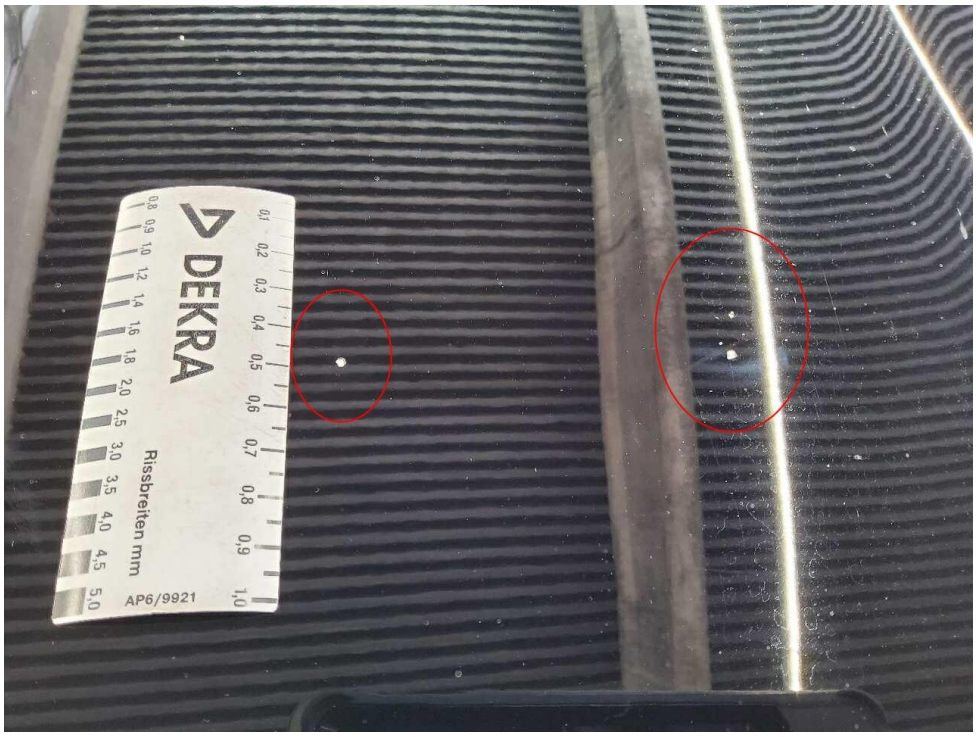
Bild 22 : Motorhaube, Lackierung, viele Steinschläge

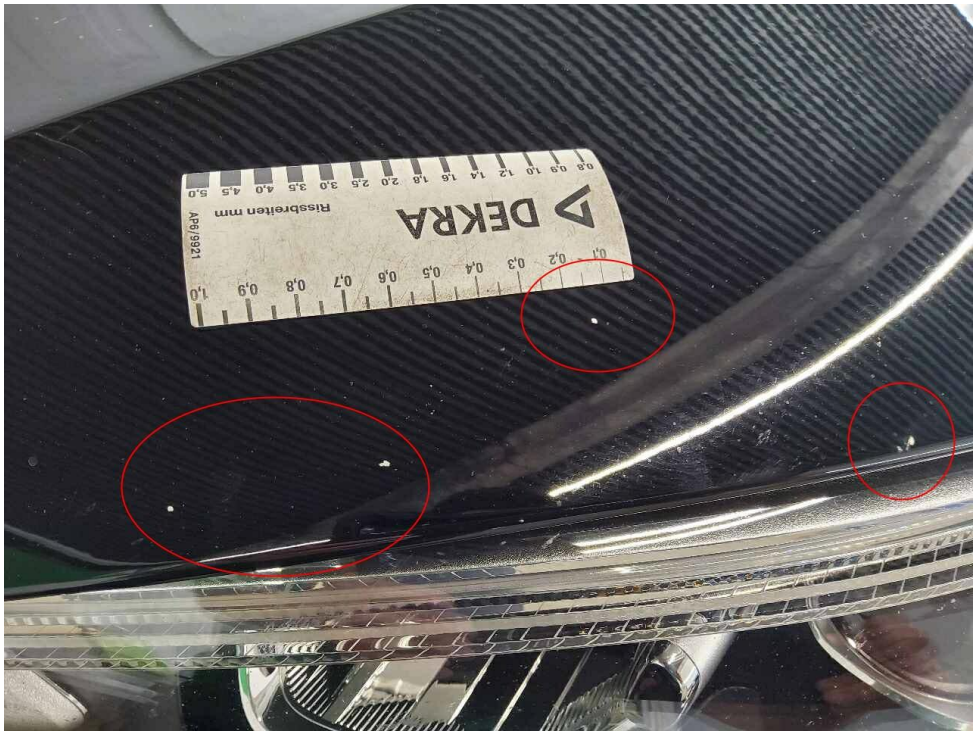
Bild 23 : Motorhaube, Lackierung, viele Steinschläge

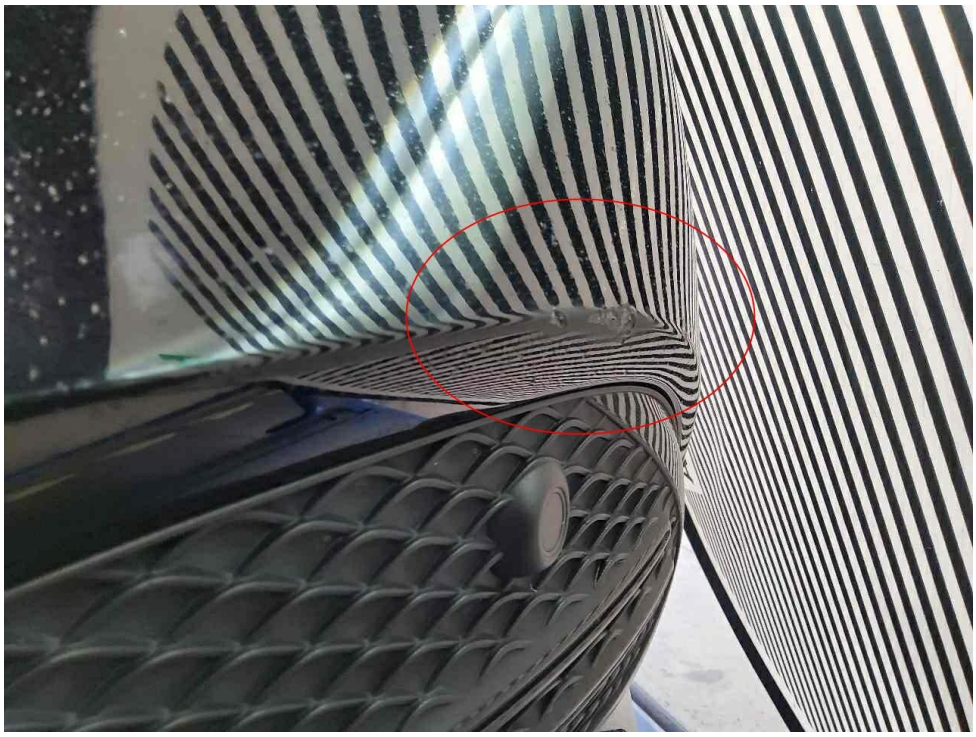
Bild 26 : Stoßfänger vorne, eingedellt, verschrammt

1. Hauptuntersuchung abgelaufen,
2. Windschutzscheibe, Steinschlag mit Rissbildung, erneuern (Bild 17, 18)
3. Stoßfänger vorne, eingedellt, verschrammt, instandsetzen (Bild 24, 25, 26, 27)
4. Tür hinten rechts, Einstieg Lackierung, zerkratzt, smart repair (Bild 28, 29, 30)
5. Tür hinten links, Einstieg, eingedellt, zerkratzt, smart repair (Bild 35, 36, 37)
6. Tür vorne links, Türkante, verschrammt, smart repair (Bild 38, 39, 40)
7. LM-Felge vorne rechts (Sommer), glanzgedreht, verschrammt, erneuern (Bild 45, 46)
8. Winterreifen hinten rechts, einseitig abgefahren, erneuern (Bild 47)
9. Winterreifen hinten links, einseitig abgefahren, erneuern (Bild 48)
10. Achsvermessung,
11. LM-Felge vorne rechts (Winter), glanzgedreht, verschrammt, erneuern (Bild 49)

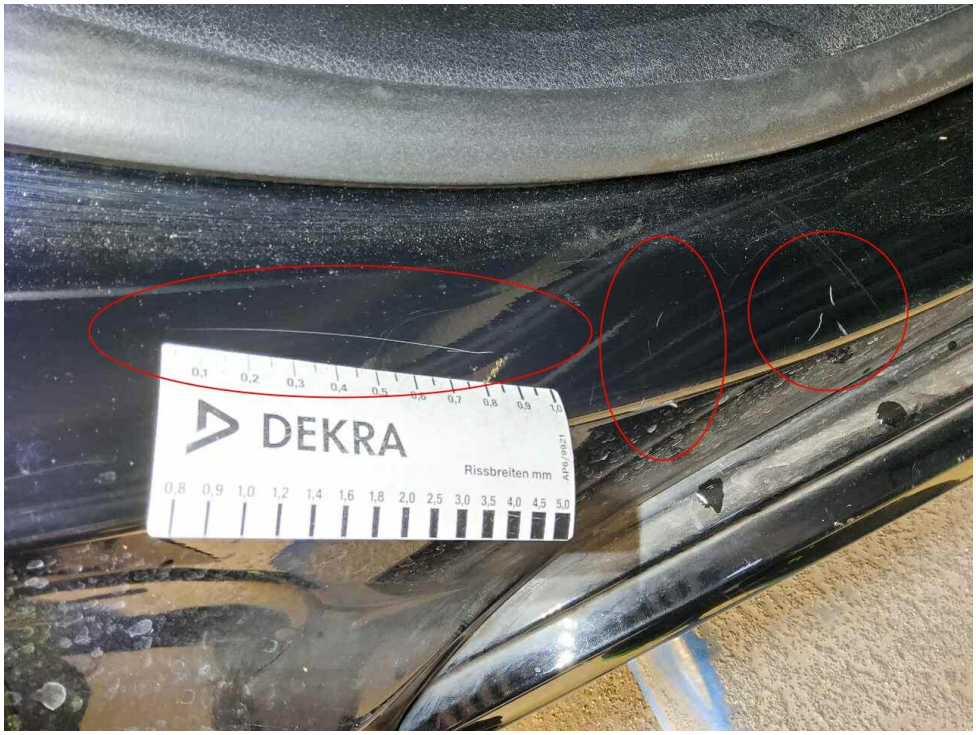
Bild 29 : Tür hinten rechts, Einstieg Lackierung, zerkratzt

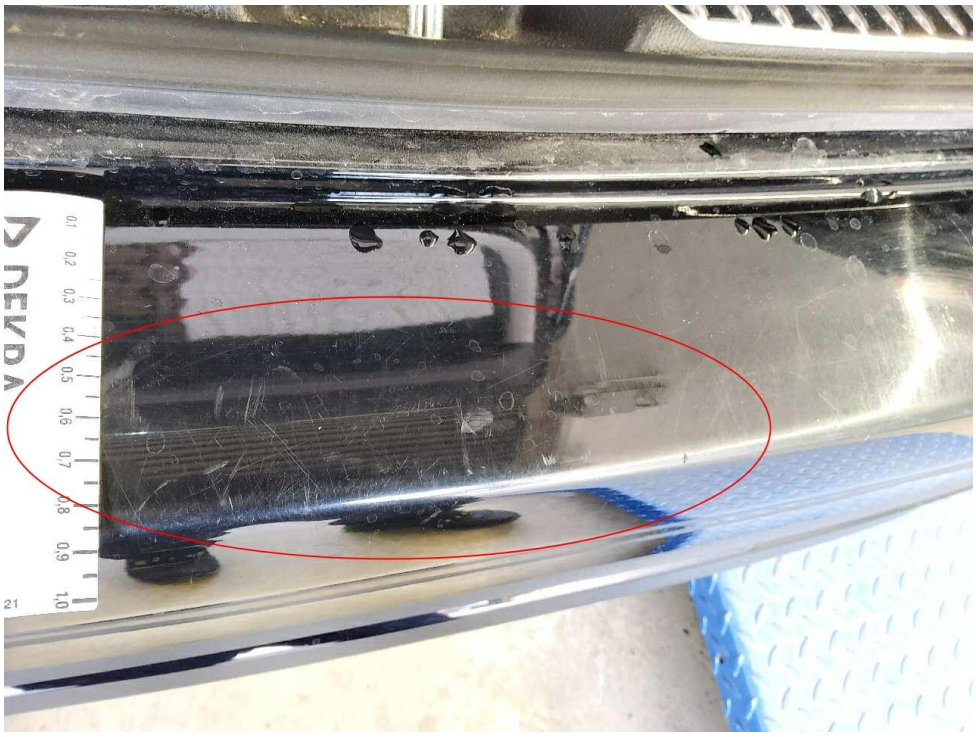
Bild 31 : Stoßfänger hinten, Lackierung, verschrammt

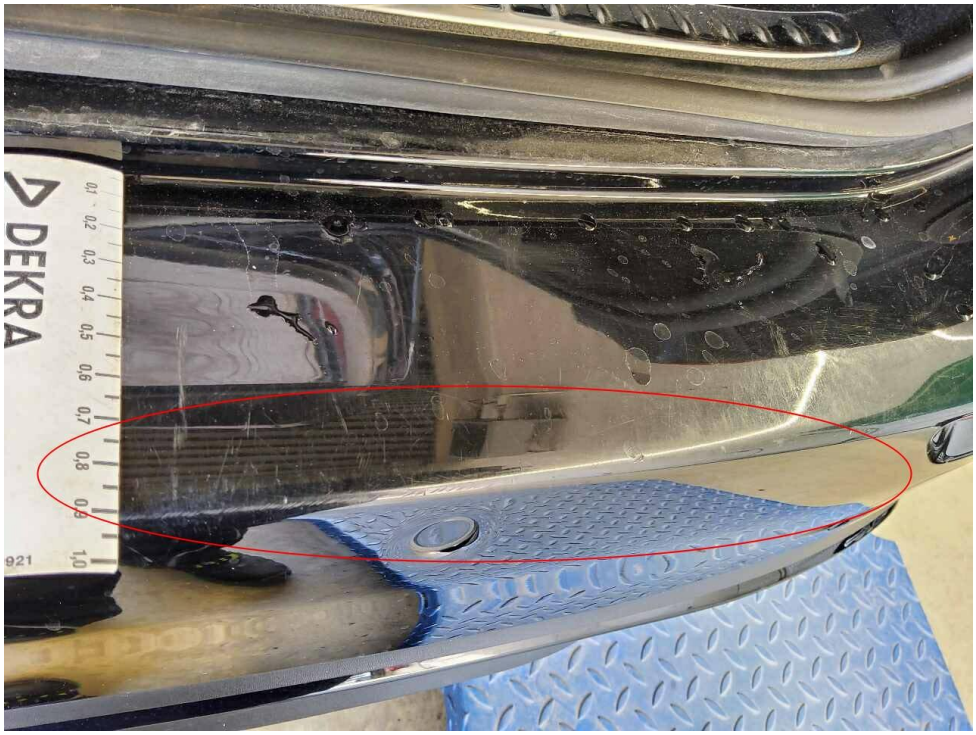
Bild 32 : Stoßfänger hinten, Lackierung, verschrammt

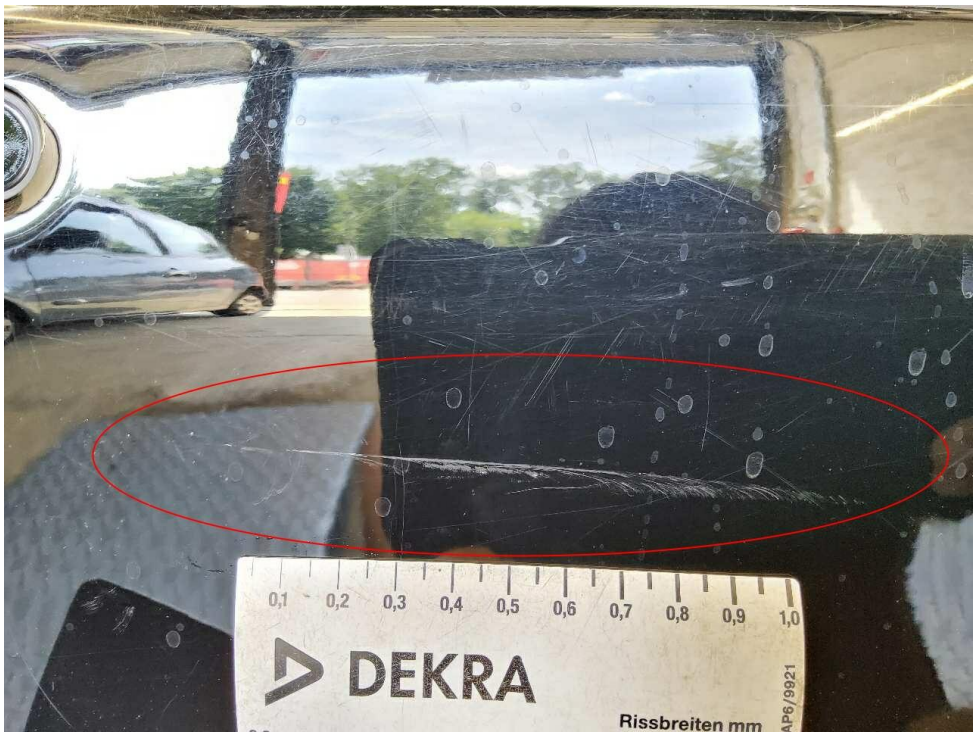
Bild 33 : Stoßfänger hinten, Lackierung, verschrammt

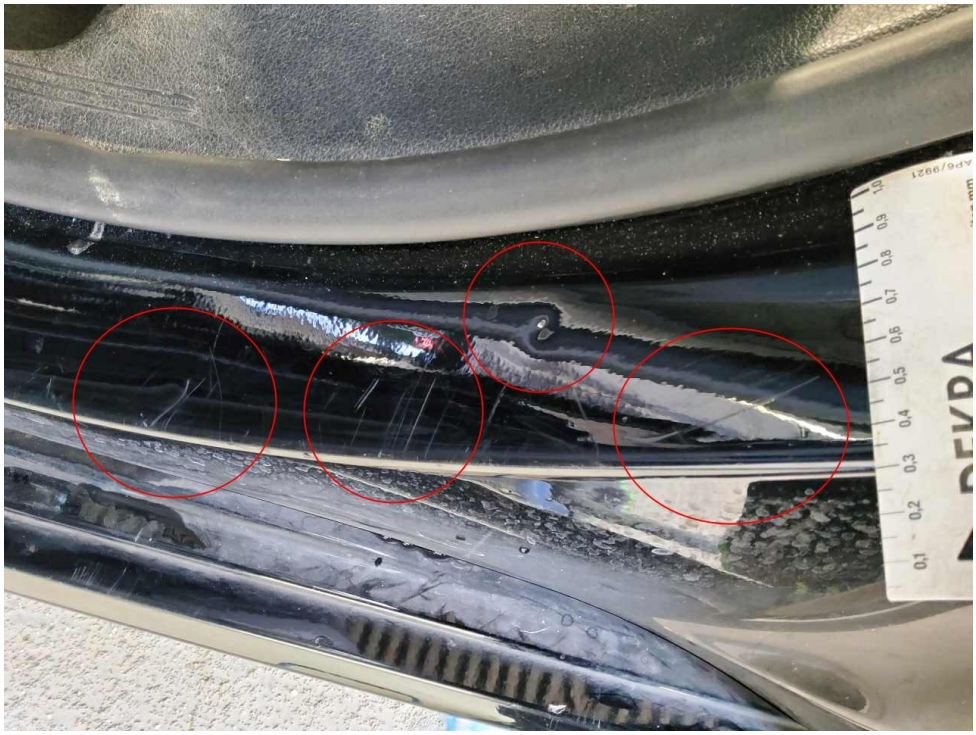
Bild 34 : Stoßfänger hinten, Lackierung, verschrammt

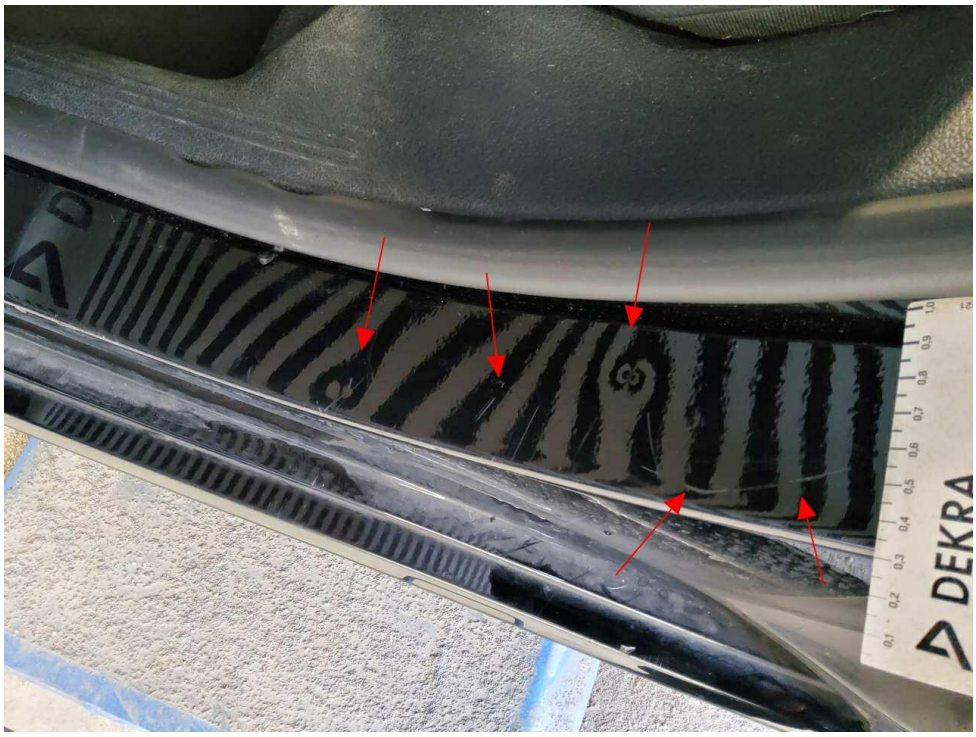
Bild 35 : Tür hinten links, Einstieg, eingedellt, zerkratzt

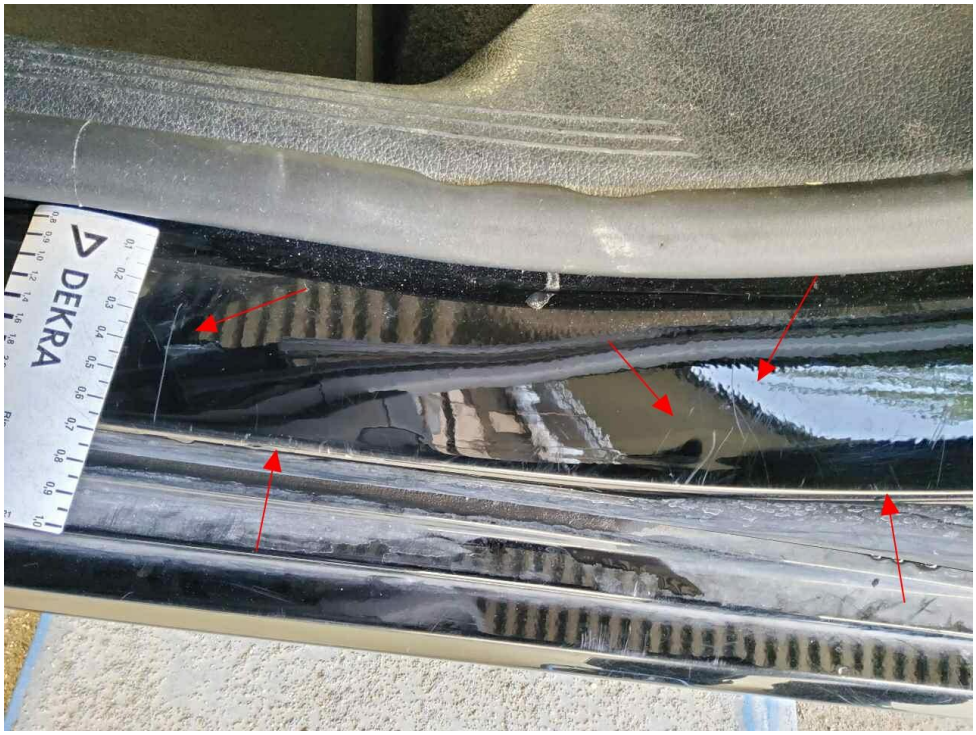
Bild 36 : Tür hinten links, Einstieg, eingedellt, zerkratzt

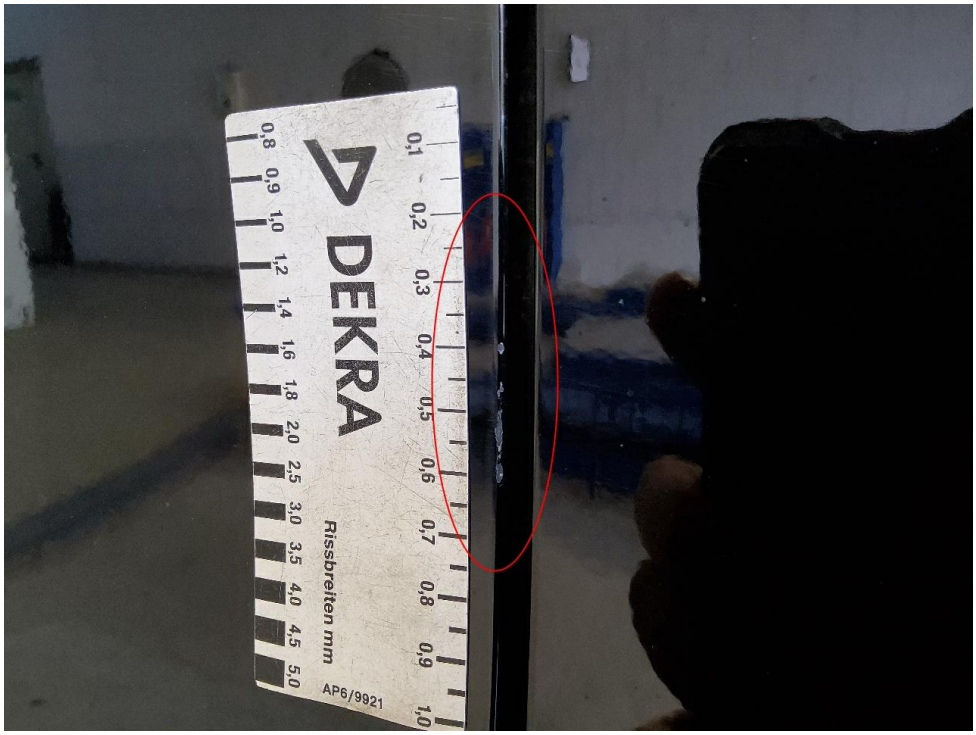
Bild 38 : Tür vorne links, Türkante, verschrammt

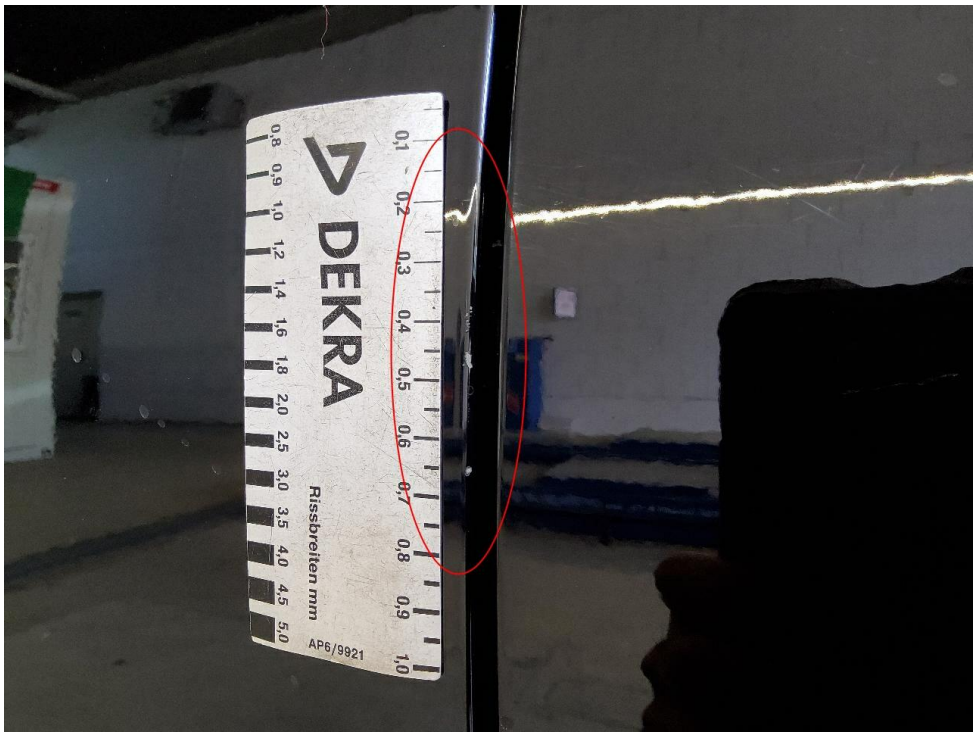
Bild 39 : Tür vorne links, Türkante, verschrammt

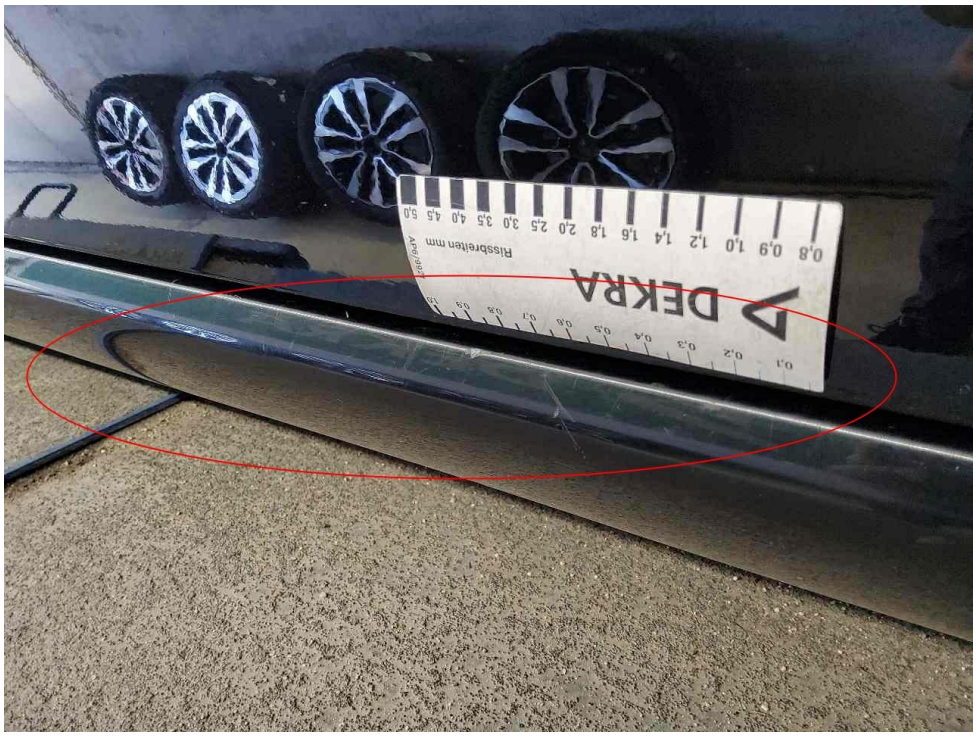
Bild 41 : Schwellerverkleidung rechts, Lackierung, verschrammt

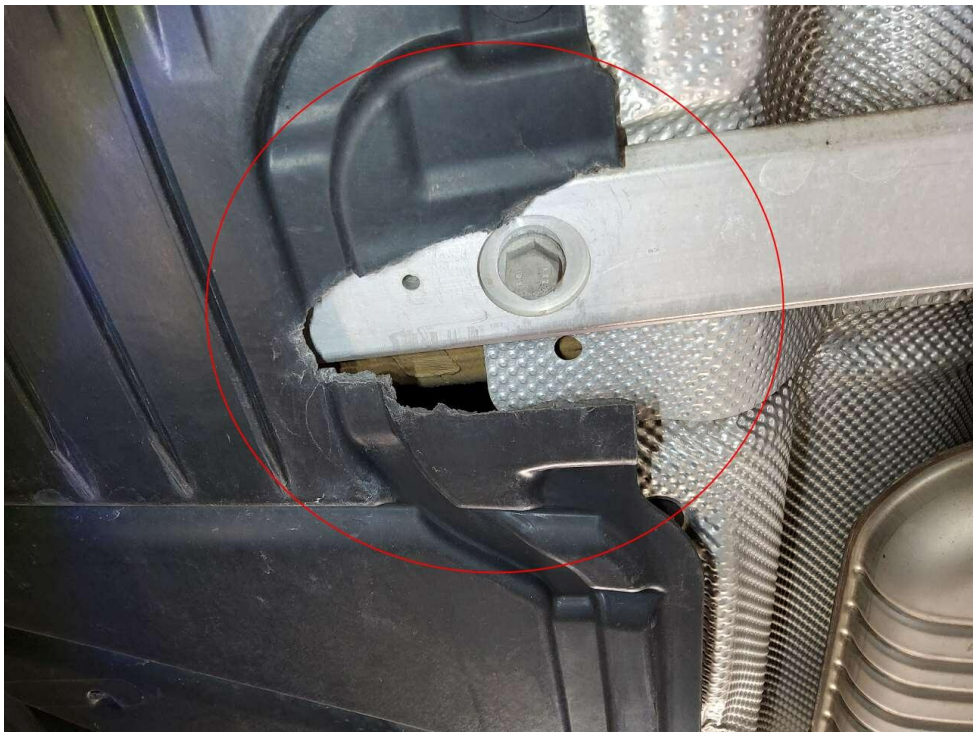
Bild 43 : Unterbodenverkleidung rechts, gebrochen
